# Rapport de repérage des matériaux et produits contenant de l'amiante avant réalisation de travaux dans un immeuble bâti

Numéro de dossier : MA2205059881  
Date d'édition: 23/05/2022

13 PLACE DE LA PIECE DE L'ETANG  
(Porte 13121)  
77310 ST FARGEAU PONTIERRY

Lot numéro 461LAD0306,

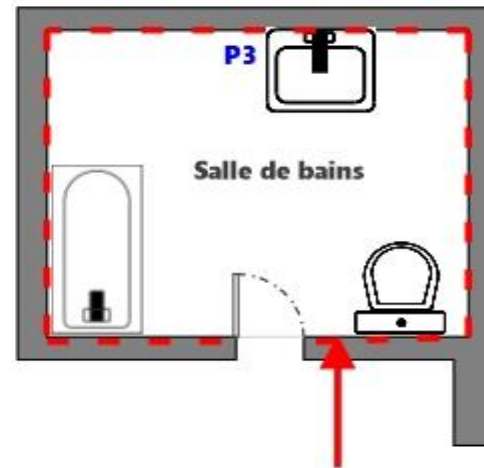
**a P005 matériau dur de type ciment-colle gris EP (cf. tableau des analyses)**

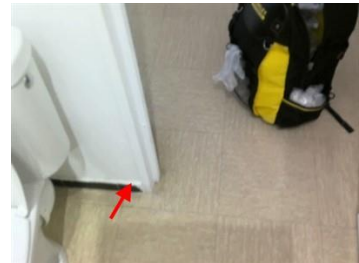
## ZPSO005 : Colle de faïence+joint

ZPSO	Niveau	Localisation	Zone	Description du prélèvement réalisé	Surface indicative
ZPSO005	3ème étage Porte 13082	Salle de bains	-	Analyse : P005 - Matériau dur de type carrelage, faïence (marron) ; matériau de type peinture (de différentes couleurs) ; matériau dur de type ciment-colle (gris) (Présence d'amiante)	0.4m2

Localisation	n° de sondage	Zone	Prélèvement effectué / Sondage et extension	Echantillon	Analyse	Photo
Salle de bains	1		Oui 3ème étage Porte 13082 - Salle de bains : Mur A	<u>Identifiant:</u> ZPSO005 <u>Réf. échantillon:</u> MA2205059881/P005 <u>Réf. laboratoire:</u> 22RI021075-001 <u>Description:</u> Colle de faïence+joint <u>Composant de la construction:</u> 3 - Parois verticales intérieures - Revêtements de murs, poteaux, cloisons, gaines, coffres <u>Partie à sonder:</u> Colle de faïence+joint <u>Justificatif:</u> Après analyse en laboratoire	<u>Analyse:</u> P005 <u>Partie analysée par le laboratoire:</u> - Matériau dur de type carrelage, faïence (marron) ; matériau de type peinture (de différentes couleurs) ; matériau dur de type ciment-colle (gris) : Présence d'amiante

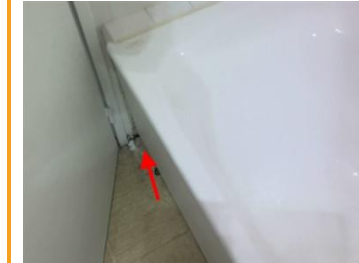
## ZPSO004 : Couche1: Revêtement de sol sportif + Couche2: Colle non bitumineuse + Couche3: Ragréage

Localisation	n° de sondage	Zone	Prélèvement effectué / Sondage et extension	Echantillon	Analyse	Photo
Salle de bains	1	Sol	Oui 3ème étage Porte 13082 - Salle de bains : Sol	<u>Identifiant:</u> ZPSO004 <u>Réf. échantillon:</u> MA2205059881/P004 <u>Réf. laboratoire:</u> 22RI021074-004 <u>Description:</u> Couche1: Revêtement de sol sportif + Couche2: Colle non bitumineuse + Couche3: Ragréage <u>Composant de la construction:</u> 5 - Planchers et planchers techniques - Revêtements de sols <u>Partie à sonder:</u> Couche1: Revêtement de sol sportif + Couche2: Colle non bitumineuse + Couche3: Ragréage <u>Justificatif:</u> Après analyse en laboratoire	<u>Analyse:</u> P004 <u>Partie analysée par le laboratoire:</u> - Phase 1 Matériau souple de type revêtement de sol (beige) Absence d'amiante - Phase 2 Matériau de type colle (jaune) ; matériau semi-dur de type ragréage (gris) ; matériau souple (blanc) Absence d'amiante
