Rapport de Repérage des matériaux et produits contenant de l'amiante avant réalisation de travaux dans un immeuble bâti

Numéro de dossier : MA2210153260
Date d'intervention : 10/10/2022

12 PLACE DE LA PIECE DE L ETANG
 (461LAE0003)
 77310 SAINT FARGEAU PONTIERRY
 Rez de chaussée, Logement 3
 Lot numéro 461LAE0003,

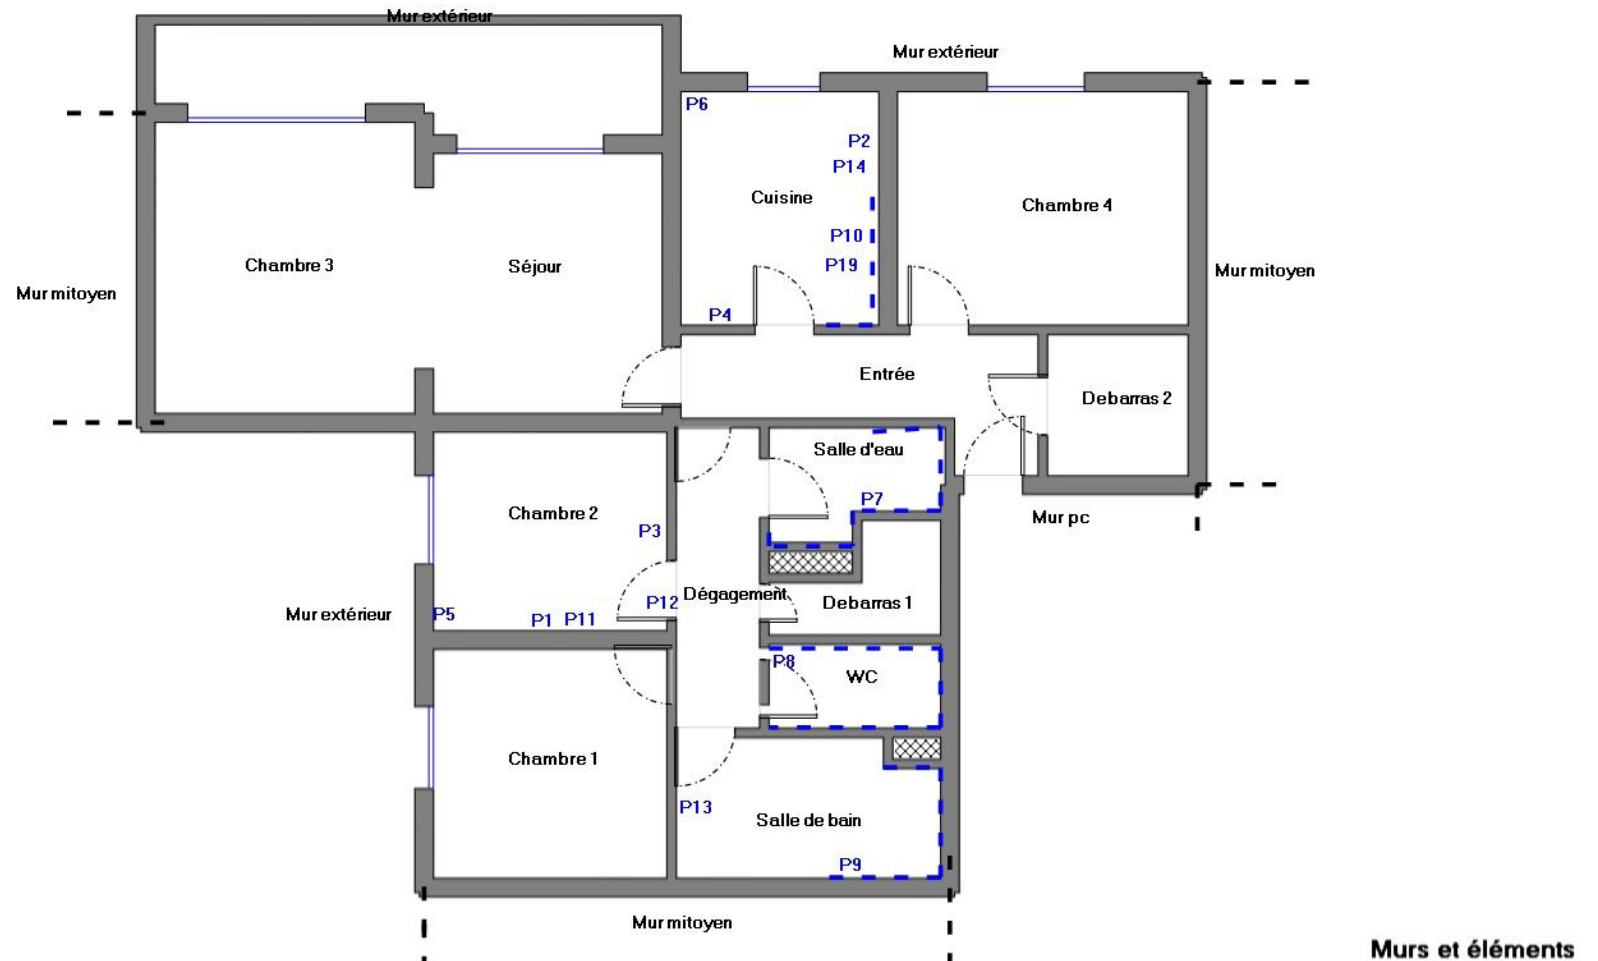
Planche de repérage des matériaux et produits amiantés
Affaire	MA2210153260
Opération	SAGET Frédéric
Site	12 PLACE DE LA PIECE DE L ETANG (461LAE0003)
	77310
	SAINT FARGEAU PONTHIERRY
Date de réalisation	19/10/2022
Matériaux et produits contenant de l'amiante	
	Surface amianté
	Linéaire / paroi amianté (type 1)
	Linéaire / paroi amianté (type 2)
	Conduit amianté
Sondages destructifs / Prélèvements	
	Prélèvement Positif
	Prélèvement négatif
	Sondage destructif
Types de murs	
	Mur Porteur
	Mur Cloison (type 1)
	Mur Cloison (type 2)
	Gaine technique
Éléments ou pièces non visités	
	Local non visitée
	Élément non visité

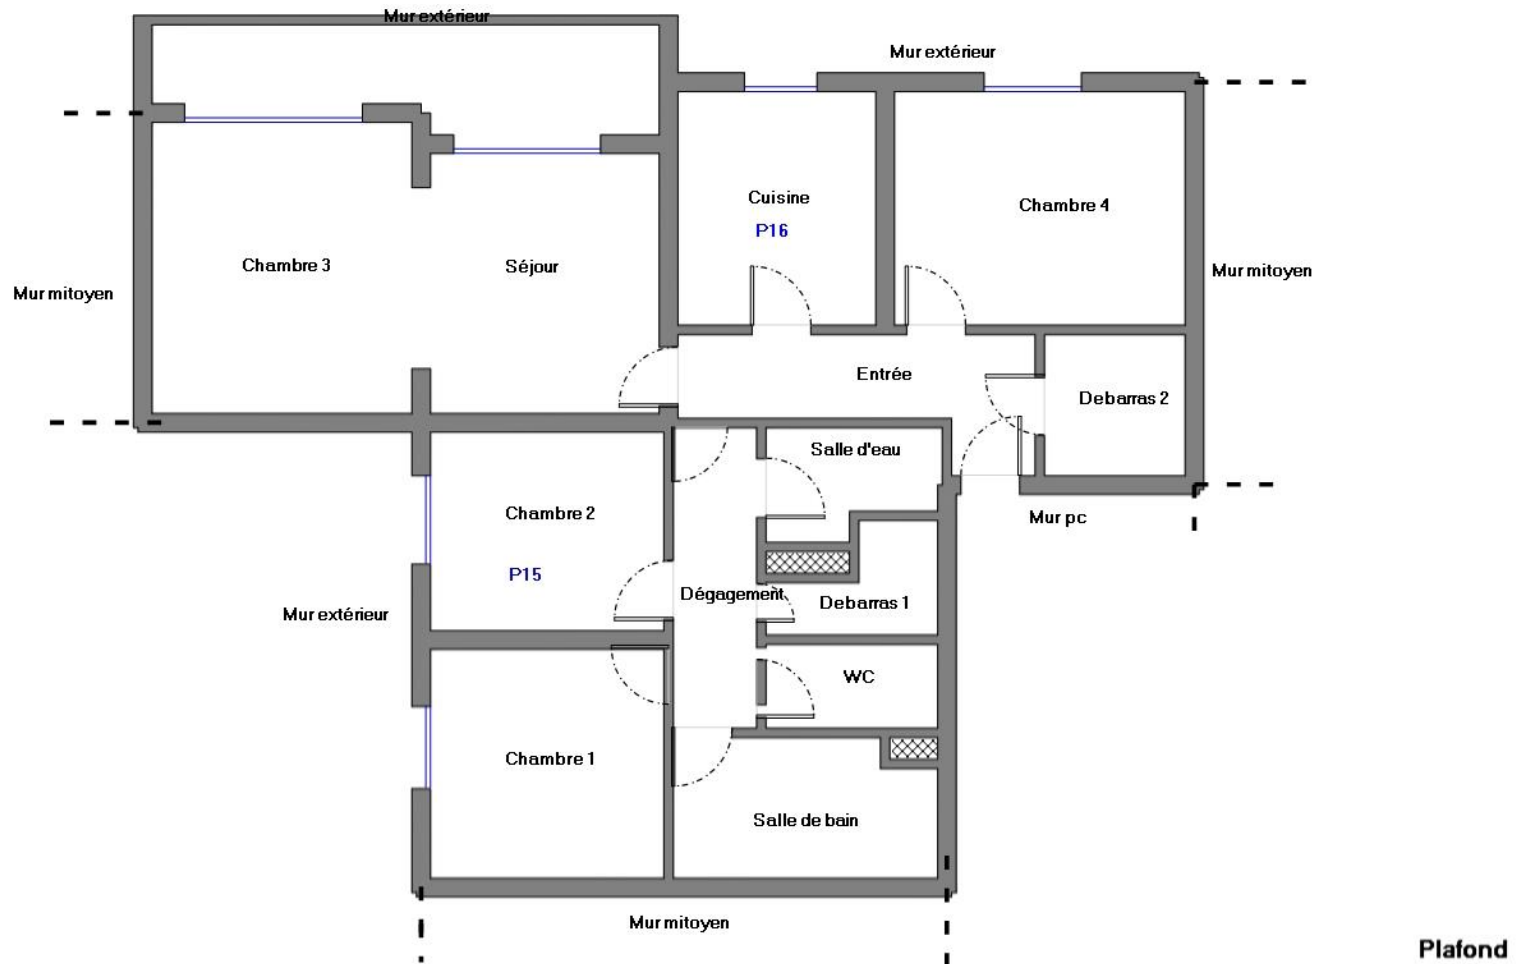
Planche de repérage des matériaux et produits amiantés
Affaire	MA2210153260
Opération	SAGET Frédéric
Site	12 PLACE DE LA PIECE DE L ETANG (461LAE0003)
	77310
	SAINT FARGEAU PONTIERRY
Date de réalisation	19/10/2022
Matériaux et produits contenant de l'amiante	
	Surface amianté
	Linéaire / paroi amianté (type 1)
	Linéaire / paroi amianté (type 2)
	Conduit amianté
Sondages destructifs / Prélèvements	
	Prélèvement Positif
	Prélèvement négatif
	Sondage destructif
Types de murs	
	Mur Porteur
	Mur Cloison (type 1)
	Mur Cloison (type 2)
	Gaine technique
Éléments ou pièces non visités	
	Local non visitée
	Élément non visité

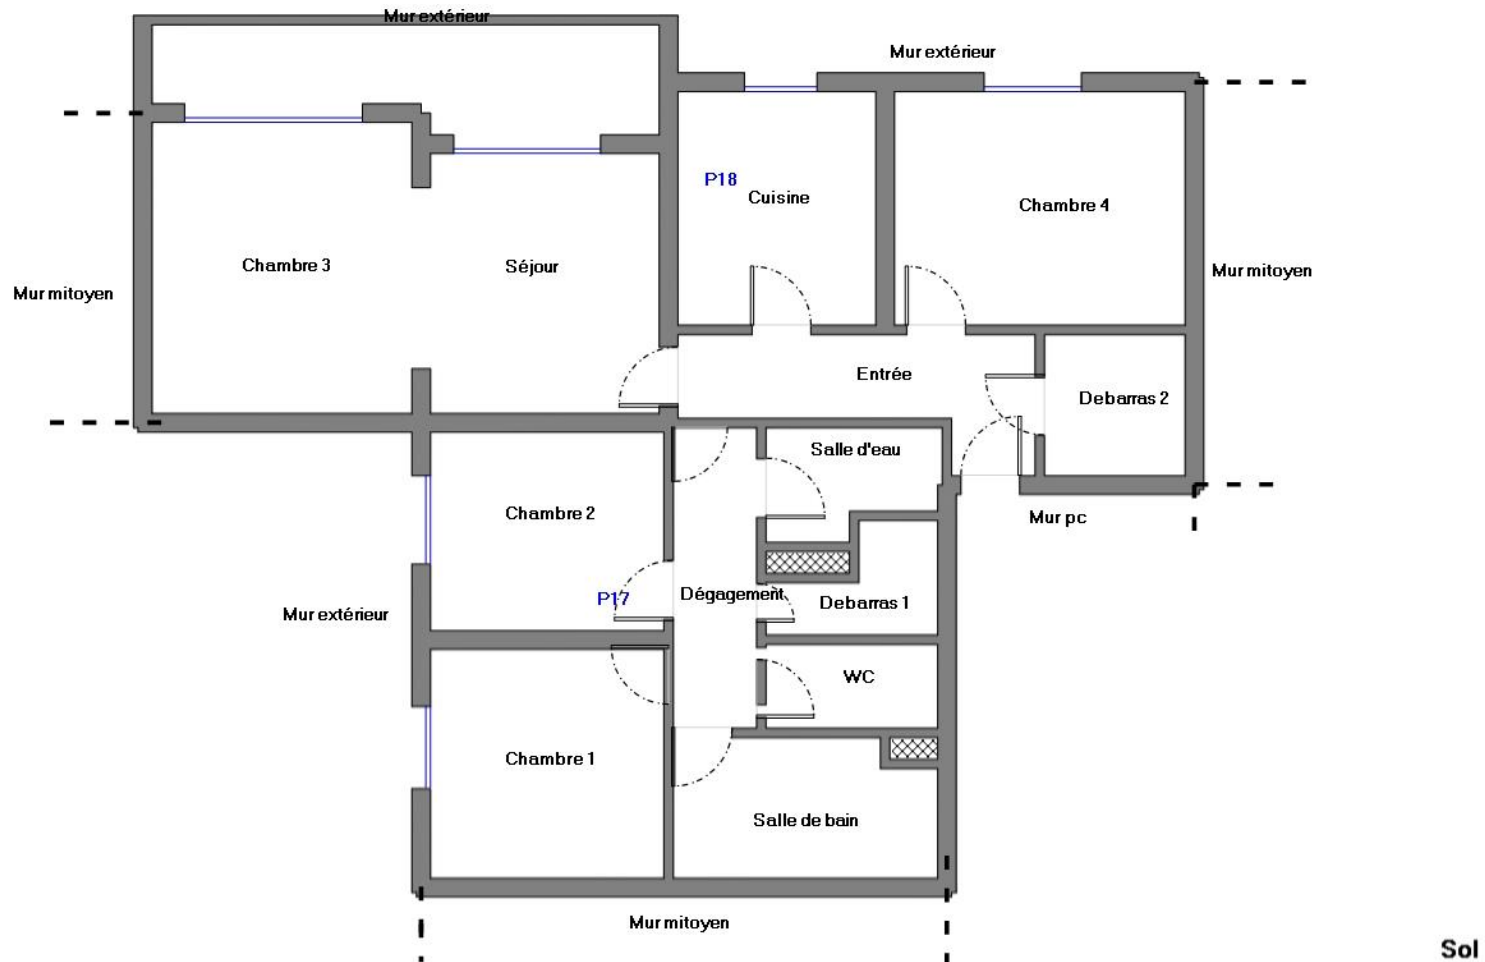
Planche de repérage des matériaux et produits amiantés
Affaire	MA2210153260
Opération	SAGET Frédéric
Site	12 PLACE DE LA PIECE DE L ETANG (461LAE0003) 77310 SAINT FARGEAU PONTHIERRY
Date de réalisation	19/10/2022
Matériaux et produits contenant de l'amiante	
	Surface amianté
	Linéaire / paroi amianté (type 1)
	Linéaire / paroi amianté (type 2)
	Conduit amianté
Sondages destructifs / Prélèvements	
	Prélèvement Positif
	Prélèvement négatif
	Sondage destructif
Types de murs	
	Mur Porteur
	Mur Cloison (type 1)
	Mur Cloison (type 2)
	Gaine technique
Eléments ou pièces non visités	
	Local non visitée
	Elément non visité
