# Rapport de repérage des matériaux et produits contenant de l'amiante avant réalisation de travaux dans un immeuble bâti

Numéro de dossier : MA2204047031  
Date d'édition: 03/05/2022

10 PLACE DE LE PIECE DE L ETANG  
(461LAF0002)  
77310 SAINT FARGEAU PONTIERRY

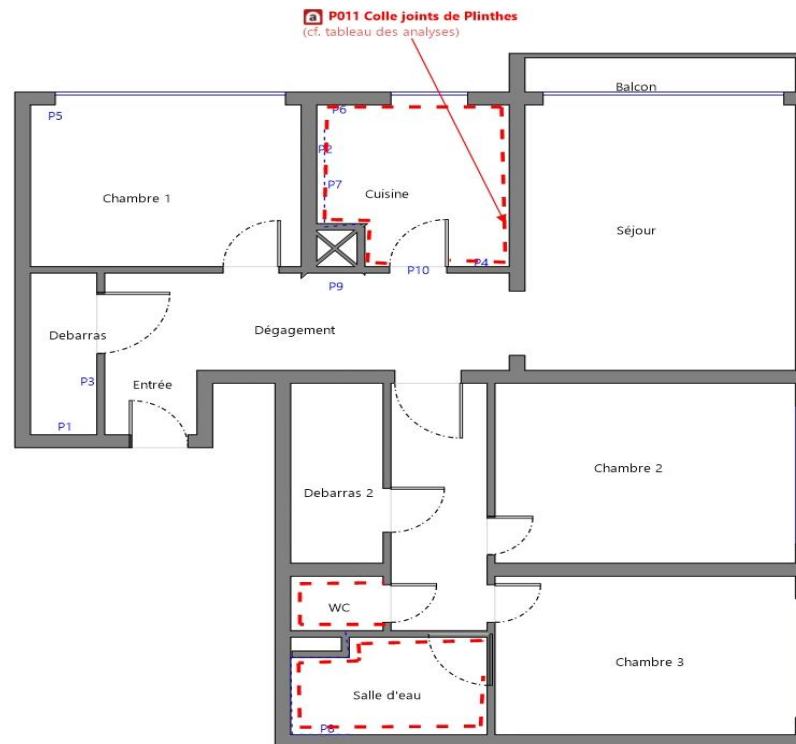
Rez-de-chaussée Murs et éléme

ZPSO	Niveau	Localisation	Zone	Description du prélèvement réalisé	Surface indicative
ZPSO007	Rez de chaussée Porte 2	Cuisine; Salle d'eau; WC	Plinthes	Analyse : P011 - Matériau dur de type carrelage, faïence (marron) ; matériau dur de type ciment-colle (gris) ; matériau semi-dur (blanc) (Présence d'amiante)	28ml

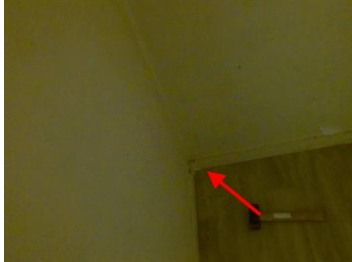
Debarras	2	Mur de refend	Oui Rez de chaussée Porte 2 - Debarras : Mur B	<p><u>Identifiant:</u> ZPSO001 <u>Echantillon:</u> MA2204047031/P001, réf. labo.: 22RI018028-001 MA2204047031/P002, réf. labo.: 22RI018028-002 <u>Description:</u> Couche1: Peinture décorative (paillétées, gouttelettes, ...) + Couche2: Enduit à base de plâtre lissé ou taloché + Couche3: Enduit à base de ciment lissé ou taloché <u>Composant de la construction:</u> 3 - Parois verticales intérieures - Revêtements de murs, poteaux, cloisons, gaines, coffres + 3 - Parois verticales intérieures - Murs et cloisons maçonnés <u>Partie à sonder:</u> Couche1: Peinture décorative (paillétées, gouttelettes, ...) + Couche2: Enduit à base de plâtre lissé ou taloché + Couche3: Enduit à base de ciment lissé ou taloché <u>Justificatif:</u> Après analyse en laboratoire</p>	<p><u>Analyse:</u> P001 <u>Partie analysée par le laboratoire:</u> - Matériau de type peinture (beige) ; matériau semi-dur de type enduit (granulaire) (beige) ; matériau dur de type mortier, béton, chape (gris) : Absence d'amiante</p>

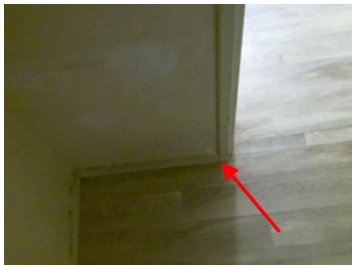
Debarras	2	Cloison	Oui Rez de chaussée Porte 2 - Debarras : Mur A	<p><u>Identifiant:</u> ZPSO002</p> <p><u>Echantillon:</u> MA2204047031/P003, réf. labo.: 22RI018028-003 MA2204047031/P004, réf. labo.: 22RI018028-004</p> <p><u>Description:</u> Couche1: Peinture décorative (pailletées, gouttelettes, ...) + Couche2: Enduit à base de plâtre lissé ou taloché</p> <p><u>Composant de la construction:</u> 3 - Parois verticales intérieures - Revêtements de murs, poteaux, cloisons, gaines, coffres + 3 - Parois verticales intérieures - Murs et cloisons maçonnés</p> <p><u>Partie à sonder:</u> Couche1: Peinture décorative (pailletées, gouttelettes, ...) + Couche2: Enduit à base de plâtre lissé ou taloché</p> <p><u>Justificatif:</u> Après analyse en laboratoire</p>	<p><u>Analyse:</u> P003</p> <p><u>Partie analysée par le laboratoire:</u> - Phase 1 Matériau de type peinture (beige) ; matériau semi-dur de type enduit (beige) ; matériau semi-dur de type plâtre (blanc) Absence d'amiante - Phase 2 Matériau semi-dur de type plâtre (blanc) Absence d'amiante</p>

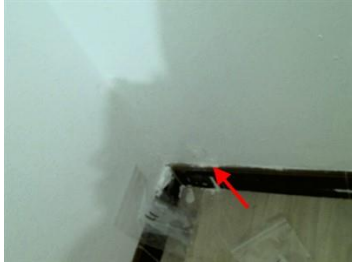
Cuisine	5	Cloison	Oui Rez de chaussée Porte 2 - Cuisine : Mur A	<p><u>Identifiant:</u> ZPSO002 <u>Echantillon:</u> MA2204047031/P003, réf. labo.: 22RI018028-003 MA2204047031/P004, réf. labo.: 22RI018028-004 <u>Description:</u> Couche1: Peinture décorative (pailletées, gouttelettes, ...) + Couche2: Enduit à base de plâtre lissé ou taloché <u>Composant de la construction:</u> 3 - Parois verticales intérieures - Revêtements de murs, poteaux, cloisons, gaines, coffres + 3 - Parois verticales intérieures - Murs et cloisons maçonnés <u>Partie à sonder:</u> Couche1: Peinture décorative (pailletées, gouttelettes, ...) + Couche2: Enduit à base de plâtre lissé ou taloché <u>Justificatif:</u> Après analyse en laboratoire</p>	<p><u>Analyse:</u> P004 <u>Partie analysée par le laboratoire:</u> - Matériau de type système d'enduit peinture (blanc) ; matériau semi-dur de type plâtre (blanc) : Absence d'amiante</p>

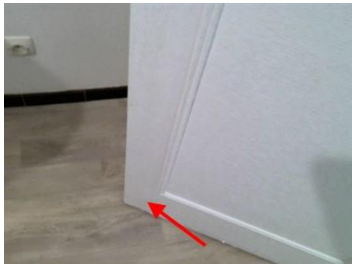
Chambre 1	4	Plinthes et portes	Sondage et extension de la ZPSO du ou des prélèvement(s) : P009, P010	<p><u>Identifiant:</u> ZPSO006 <u>Echantillon:</u> MA2204047031/P009, réf. labo.: 22RI018028-009 MA2204047031/P010, réf. labo.: 22RI018028-010 <u>Description:</u> Peinture décorative (pailletées, gouttelettes, ...) <u>Composant de la construction:</u> 3 - Parois verticales intérieures - Revêtements de murs, poteaux, cloisons, gaines, coffres <u>Partie à sonder:</u> Peinture décorative (pailletées, gouttelettes, ...) <u>Justificatif:</u> Après analyse en laboratoire</p>	<p><u>Analyse:</u> P009, P010</p>	Idem photo : P009; P010
Cuisine	5	Plinthes et portes	Oui Rez de chaussée Porte 2 - Cuisine : Plinthes et portes	<p><u>Identifiant:</u> ZPSO006 <u>Echantillon:</u> MA2204047031/P009, réf. labo.: 22RI018028-009 MA2204047031/P010, réf. labo.: 22RI018028-010 <u>Description:</u> Peinture décorative (pailletées, gouttelettes, ...) <u>Composant de la construction:</u> 3 - Parois verticales intérieures - Revêtements de murs, poteaux, cloisons, gaines, coffres <u>Partie à sonder:</u> Peinture décorative (pailletées, gouttelettes, ...) <u>Justificatif:</u> Après analyse en laboratoire</p>	<p><u>Analyse:</u> P010 <u>Partie analysée par le laboratoire:</u> - Matériau de type peinture (blanc) ; matériau semi-dur (blanc) ; matériau semi-dur fibreux de type bois, copeaux (beige) : Absence d'amiante</p>

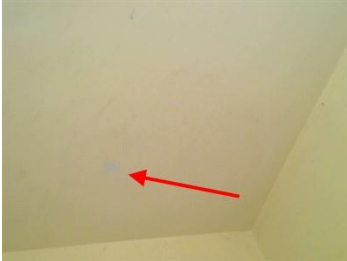
Debarras	2	Plafond	Oui Rez de chaussée Porte 2 - Debarras : Plafond	<p><u>Identifiant:</u> ZPSO008</p> <p><u>Echantillon:</u> MA2204047031/P012, réf. labo.: 22RI018028-012 MA2204047031/P013, réf. labo.: 22RI018028-013</p> <p><u>Description:</u> Couche1: Peinture décorative (pailletées, gouttelettes...) + Couche2: Enduit à base de plâtre lissé ou taloché + Couche3: Enduit à base de ciment projeté</p> <p><u>Composant de la construction:</u> 4 - Plafonds et faux plafonds - Plafonds</p> <p><u>Partie à sonder:</u> Couche1: Peinture décorative (pailletées, gouttelettes...) + Couche2: Enduit à base de plâtre lissé ou taloché + Couche3: Enduit à base de ciment projeté</p> <p><u>Justificatif:</u> Après analyse en laboratoire</p>	<p><u>Analyse:</u> P012</p> <p><u>Partie analysée par le laboratoire:</u> - Matériau de type peinture (beige) ; matériau semi-dur de type enduit (beige) ; Absence d'amiante</p>

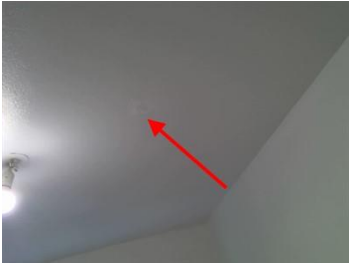
Chambre 1	4	Plafond	Sondage et extension de la ZPSO du ou des prélèvement(s) : P012, P013	<p><u>Identifiant:</u> ZPSO008 <u>Echantillon:</u> MA2204047031/P012, réf. labo.: 22RI018028-012 MA2204047031/P013, réf. labo.: 22RI018028-013 <u>Description:</u> Couche1: Peinture décorative (pailletées, gouttelettes...) + Couche2: Enduit à base de plâtre lissé ou taloché + Couche3: Enduit à base de ciment projeté <u>Composant de la construction:</u> 4 - Plafonds et faux plafonds - Plafonds <u>Partie à sonder:</u> Couche1: Peinture décorative (pailletées, gouttelettes...) + Couche2: Enduit à base de plâtre lissé ou taloché + Couche3: Enduit à base de ciment projeté <u>Justificatif:</u> Après analyse en laboratoire</p>	<p><u>Analyse:</u> P012, P013</p>	Idem photo : P012; P013
Cuisine	5	Plafond	Oui Rez de chaussée Porte 2 - Cuisine : Plafond	<p><u>Identifiant:</u> ZPSO008 <u>Echantillon:</u> MA2204047031/P012, réf. labo.: 22RI018028-012 MA2204047031/P013, réf. labo.: 22RI018028-013 <u>Description:</u> Couche1: Peinture décorative (pailletées, gouttelettes...) + Couche2: Enduit à base de plâtre lissé ou taloché + Couche3: Enduit à base de ciment projeté <u>Composant de la construction:</u> 4 - Plafonds et faux plafonds - Plafonds <u>Partie à sonder:</u> Couche1: Peinture décorative (pailletées, gouttelettes...) + Couche2: Enduit à base de plâtre lissé ou taloché + Couche3: Enduit à base de ciment projeté <u>Justificatif:</u> Après analyse en laboratoire</p>	<p><u>Analyse:</u> P013 <u>Partie analysée par le laboratoire:</u> - Matériau de type système d'enduit peinture (blanc) ; matériau semi-dur de type ciment (gris) en traces : Absence d'amiante</p>

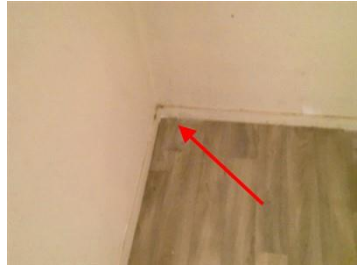
Entrée	1	Sol	Sondage et extension de la ZPSO du ou des prélèvement(s) : P014, P015	<p><b>Identifiant:</b> ZPSO009 <b>Echantillon:</b> MA2204047031/P014, réf. labo.: 22RI018028-014 MA2204047031/P015, réf. labo.: 22RI018028-015 <b>Description:</b> Couche1: Revêtement de sol + Couche2: Colle non bitumineuse + Couche3: Ragréage <b>Composant de la construction:</b> 5 - Planchers et planchers techniques - Revêtements de sols <b>Partie à sonder:</b> Couche1: Revêtement de sol + Couche2: Colle non bitumineuse + Couche3: Ragréage <b>Justificatif:</b> Après analyse en laboratoire</p>	<p><b>Analyse:</b> P014, P015</p>	Idem photo : P014; P015
Debarras	2	Sol	Oui Rez de chaussée Porte 2 - Debarras : Sol	<p><b>Identifiant:</b> ZPSO009 <b>Echantillon:</b> MA2204047031/P014, réf. labo.: 22RI018028-014 MA2204047031/P015, réf. labo.: 22RI018028-015 <b>Description:</b> Couche1: Revêtement de sol + Couche2: Colle non bitumineuse + Couche3: Ragréage <b>Composant de la construction:</b> 5 - Planchers et planchers techniques - Revêtements de sols <b>Partie à sonder:</b> Couche1: Revêtement de sol + Couche2: Colle non bitumineuse + Couche3: Ragréage <b>Justificatif:</b> Après analyse en laboratoire</p>	<p><b>Analyse:</b> P014 <b>Partie analysée par le laboratoire:</b> - Phase 1 Matériau souple de type dalle de sol (beige) Absence d'amiante - Phase 2 Matériau souple de type dalle de sol (beige) en traces ; matériau de type colle (jaune) ; matériau semi-dur de type ragréage (gris) ; matériau semi-dur (blanc) Absence d'amiante</p>
