Rapport de Repérage des matériaux et produits contenant de l'amiante avant réalisation de travaux dans un immeuble bâti

Numéro de dossier : MA2211180575
Rapport édité le : 15/12/2022

10 Place de la Pièce de l'Étang
(461LAF0302)
77310 Saint-Fargeau-Ponthierry
Etage 3; Porte 32
Lot numéro 461LAF0302,

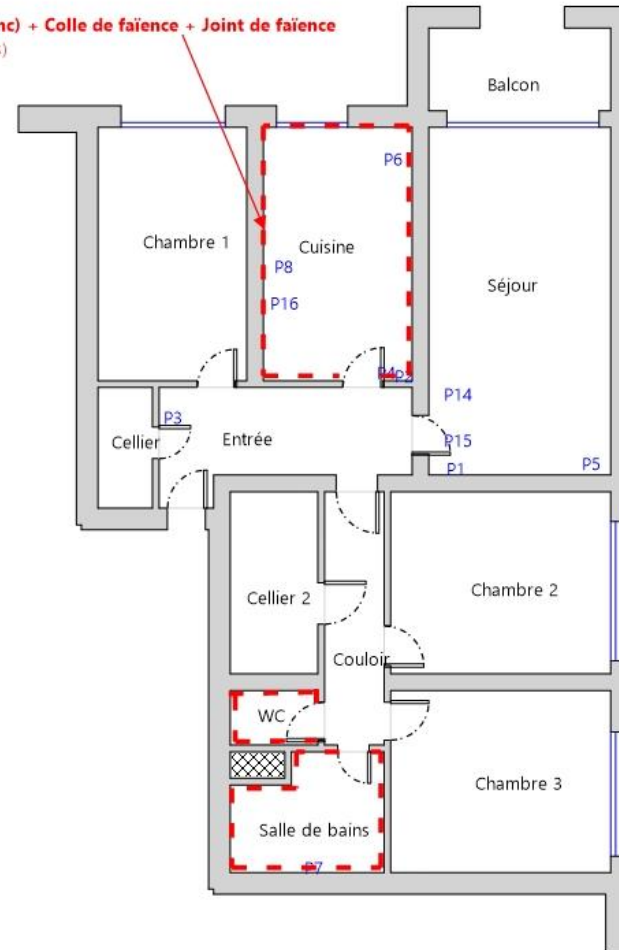
Murs et éléments

ZPSO	Niveau	Localisation	Zone	Description du prélèvement réalisé	Surface indicative
ZPSO008	3ème étage porte 32	Salle de bains; WC; Cuisine	Plinthes en faïence	Analyse : P013 - Matériau dur de type carrelage, faïence (marron) ; matériau de type peinture (blanc) ; matériau dur de type ciment-colle (gris) (Présence d'amiante)	19ml

a P013 Peinture (blanc) + Colle de faïence + Joint de faïence
(cf. tableau des analyses)

Dans le cas où des matériaux contenant de l'amiante ont été repérés, il convient s'il a lieu de confier le désamiantage à une entreprise certifiée. Le repérage est conforme à la réglementation dans le cadre de cette mission. Toutefois, il n'est jamais possible d'être parfaitement exhaustif, dans la mesure où un sondage n'est représentatif qu'à l'endroit précis du support investigué. Il convient donc de rester toujours très vigilant lors des travaux quant à l'éventuelle mise à jour de matériaux suspects ce qui nécessitera un repérage complémentaire.
