Rapport de Repérage Amiante Avant réalisation de travaux dans un immeuble bâti

Numéro de dossier : M1997416
Date d'intervention : 28/09/2021

461LAI0001
4 PLACE DE LA PIECE DE L ETANG
77310 ST FARGEAU PONTIERRY
Bat. N/A, cage :A1; Etage 00; Porte 1

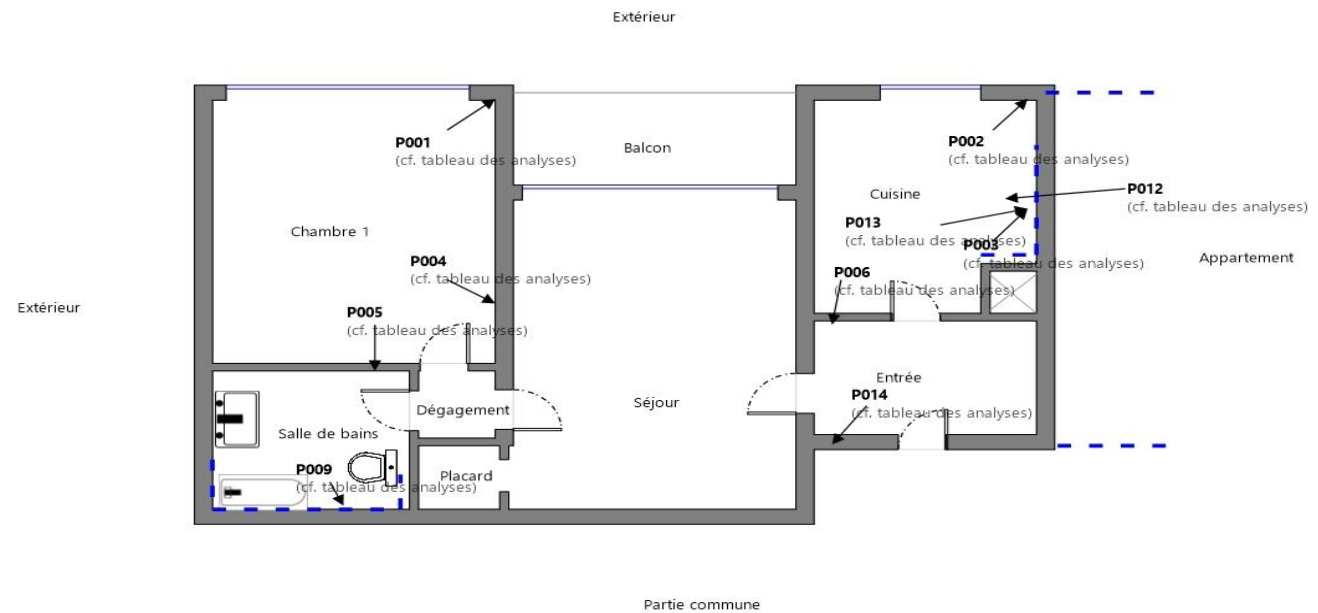
Murs

ZPSO	Niveau	Localisation	Zone	Description du prélèvement réalisé*
ZPSO006	Rez de chaussée Porte 1	Salle de bains; Cuisine	Plinthes faïence	<u>Analyse : P010</u> - Matériau dur de type carrelage, faïence (noir) ; matériau dur de type ciment-colle (gris) (Présence d'amiante)
