Rapport de Repérage Amiante Avant réalisation de travaux dans un immeuble bâti

Numéro de dossier : M3286119
Date d'intervention : 28/09/2021

461LAJ0101
2 PLACE DE LA PIECE DE L'ETANG
77310 ST FARGEAU PONTIERRY
Bat. N/A, cage :AJ; Etage 01; Porte 11

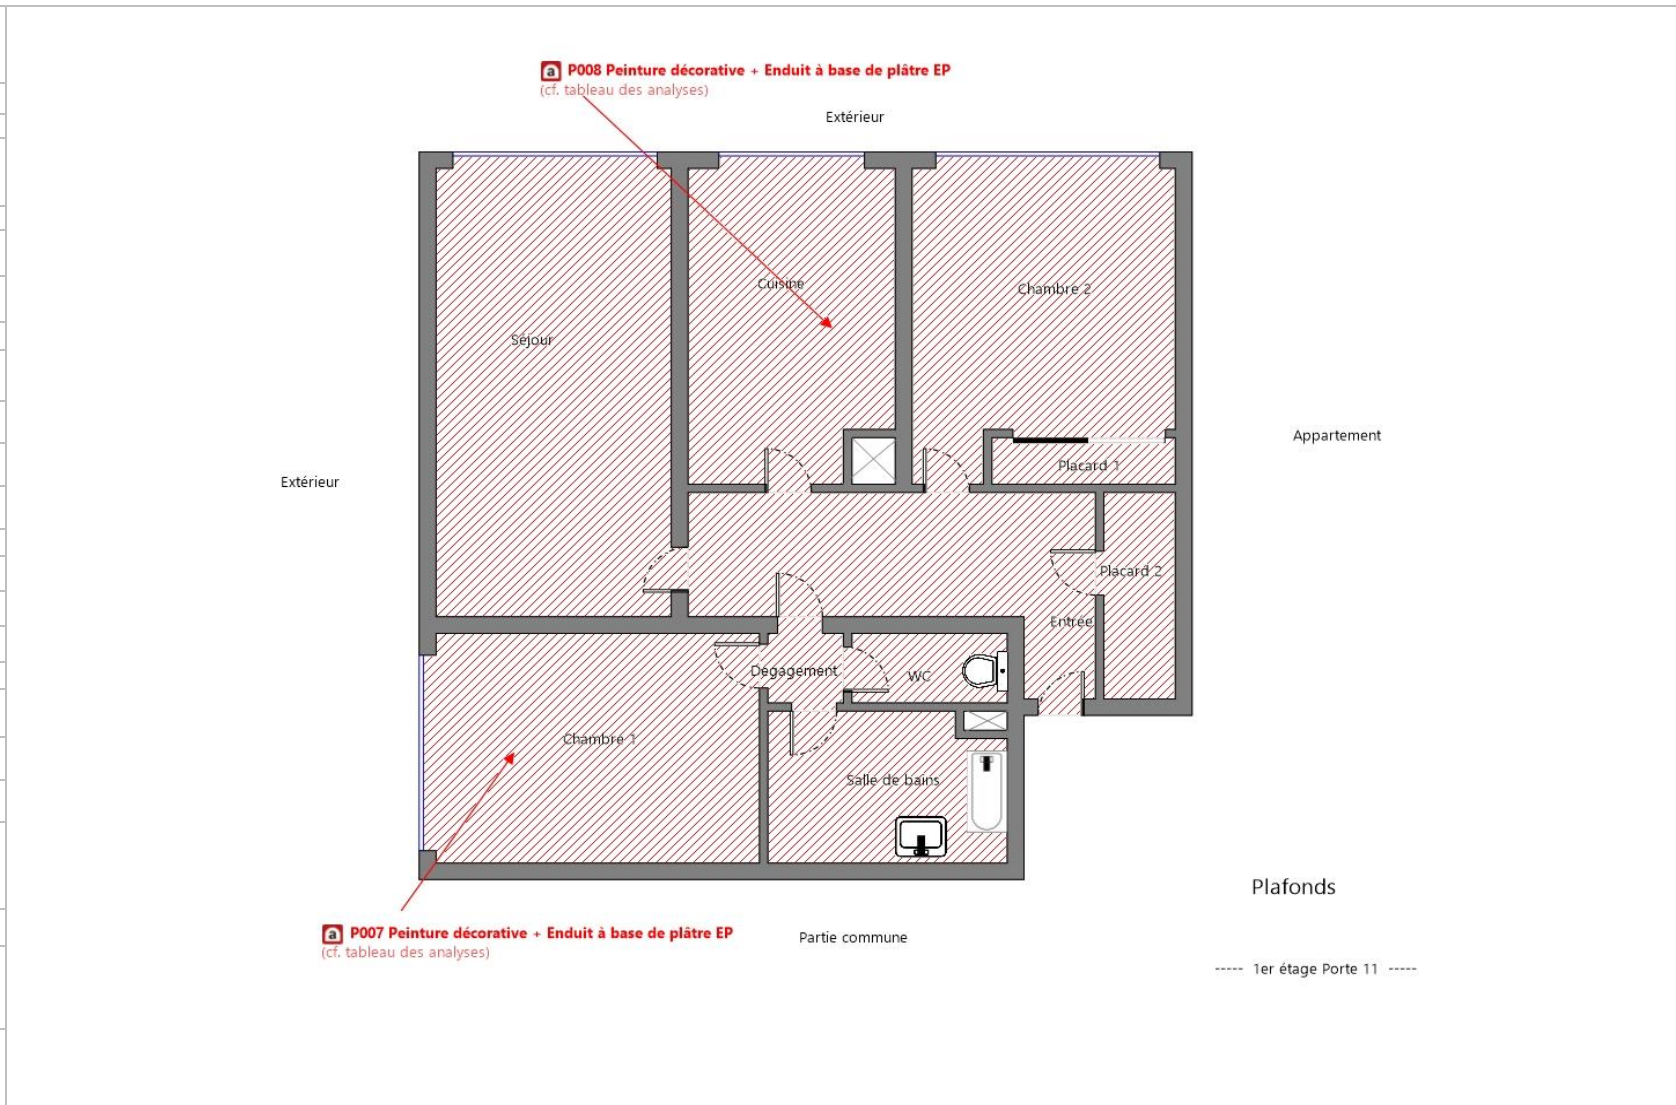
Planche de repérage des matériaux et produits amiantés
Affaire	M3286119
Opération	BENDERDOUCH ala eddine
Site	461LAJ0101
	2 PLACE DE LA PIECE DE L'ETANG
	77310 ST FARGEAU PONTIERRY
Date de réalisation	08/10/2021
Matériaux et produits contenant de l'amiante	
	Surface amianté
	Linéaire / paroi amianté (type 1)
	Linéaire / paroi amianté (type 2)
	Conduit amianté
Sondages destructifs / Prélèvements	
	Px Prélèvement Positif
	Px Prélèvement négatif
	S Sondage destructif
Types de murs	
	Mur Porteur
	Mur Cloison (type 1)
	Mur Cloison (type 2)
	Gaine technique
Eléments ou pièces non visités	
	Local non visité
	Elément non visité

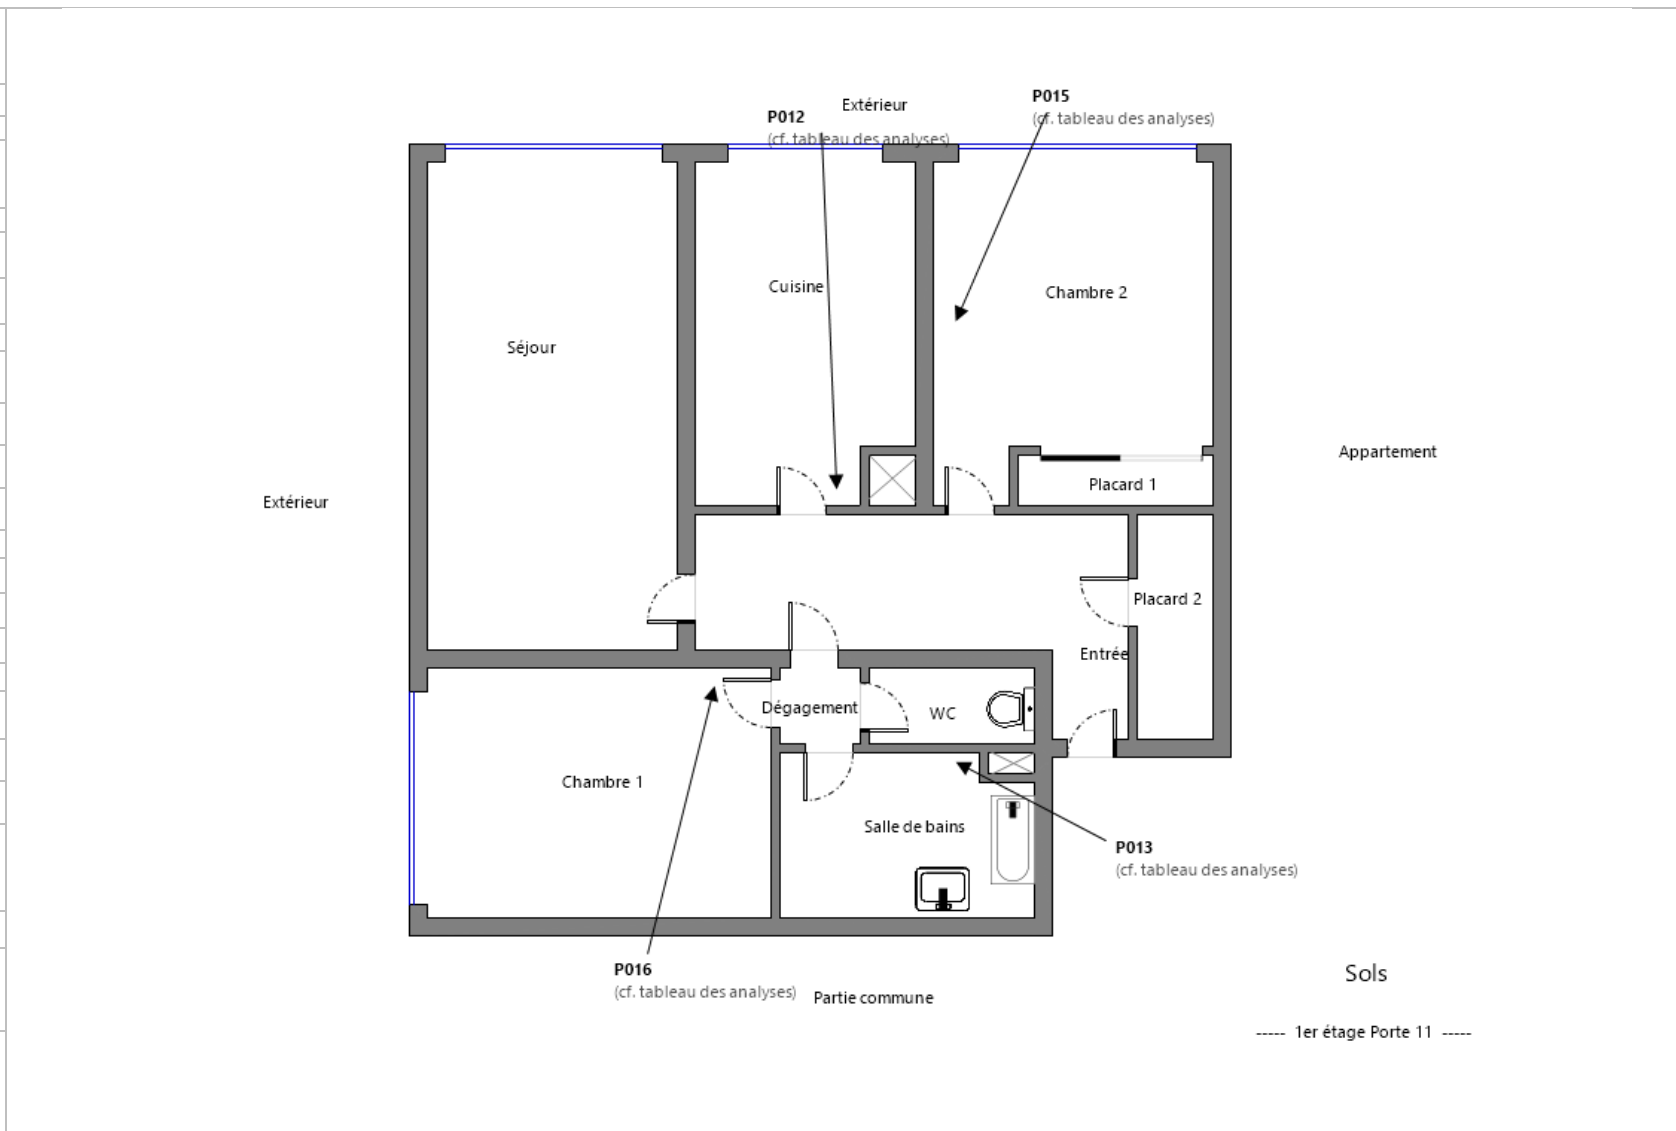
Planche de repérage des matériaux et produits amiantés
Affaire	M3286119
Opération	BENDERDOUCH ala eddine
Site	461LAJ0101
	2 PLACE DE LA PIECE DE L'ETANG
	77310 ST FARGEAU PONTIERRY
Date de réalisation	08/10/2021
Matériaux et produits contenant de l'amiante	
	Surface amianté
	Linéaire / paroi amianté (type 1)
	Linéaire / paroi amianté (type 2)
	Conduit amianté
Sondages destructifs / Prélèvements	
	Px Prélèvement Positif
	Px Prélèvement négatif
	S Sondage destructif
Types de murs	
	Mur Porteur
	Mur Cloison (type 1)
	Mur Cloison (type 2)
	Gaine technique
Eléments ou pièces non visités	
	Local non visitée
	Elément non visité
