# Rapport de Repérage Amiante Avant réalisation de travaux dans un immeuble bâti

Numéro de dossier : M6971260  
Date d'intervention : 28/05/2021

461LAJ0005  
2 PLACE DE LA PIECE DE L ETANG  
77310 SAINT FARGEAU PONTIERRY

Salle d'eau : Travaux de Remplacement de la douche

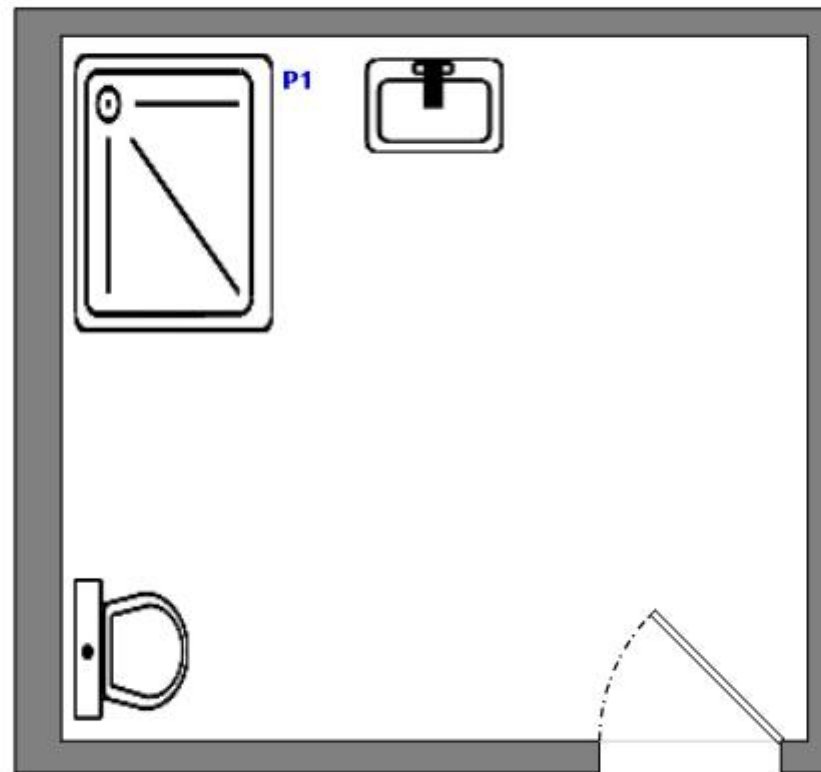
**Rez-de-chaussée Sol**

Aucun matériau amianté n'a été repéré suite au descriptif de travaux et programme de repérage menées au point 4 du présent rapport, aucune quantification n'est donc requise.
