Rapport de mission de repérage des matériaux et produits contenant de l'amiante dans les immeubles bâtis avant réalisation de travaux

Numéro de dossier : ENROBE_AMIANTE_9 IMPASSE DE L AULNAY 77360 VAIRES-SUR-MARNE

Date du repérage : 05/06/2023

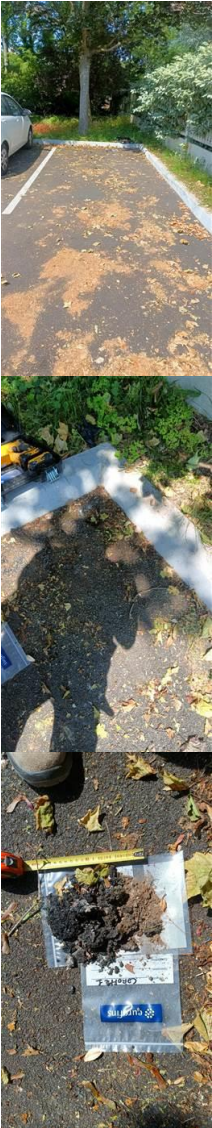
M001 : Enrobé bitumineux des couches de voirie (juste partie bitume)					
Niveau : 9 IMPASSE DE L'AULNAY					
Localisation	n° de sondage	Description	Echantillon	N° Echantillon	Photo
VOIRIES / PARKING	1	<p><u>Identifiant</u> : M001</p> <p><u>Description</u> : Matériau dur bitumineux de type enrobé (visiblement monocouche) liant hydrocarboné (noir)</p> <p><u>Résultat</u> : Absence d'amiante</p>	<p>Oui</p> <p>9 IMPASSE DE L'AULNAY 77360 VAIRES-SUR-MARNE - VOIRIE / PARKING</p>	P001

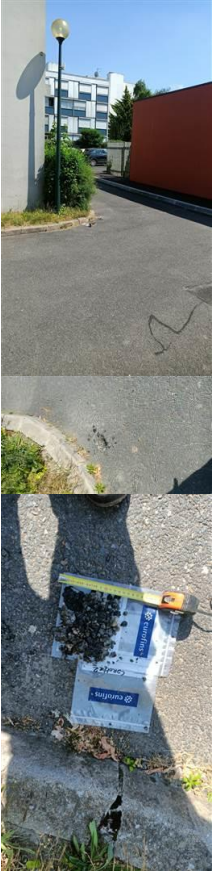
Localisation	n° de sondage	Description	Echantillon	N° Echantillon	Photo
VOIRIES / PARKING	1	<p><u>Identifiant</u> : M002</p> <p><u>Description</u> : Prise d'essai n°1 matériau dur bitumineux de type enrobé (visiblement monocouche) granulats (gris)</p> <p><u>Résultat</u> : Absence d'amiante</p>	Oui 9 IMPASSE DE L'AULNAY 77360 VAIRES-SUR-MARNE - VOIRIE / PARKING	P002

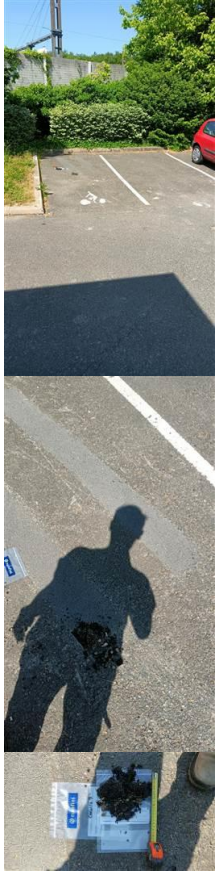
Localisation	n° de sondage	Description	Echantillon	N° Echantillon	Photo
VOIRIES / PARKING	1	<p><u>Identifiant</u> : M003</p> <p><u>Description</u> : Prise d'essai n°1 matériau dur bitumineux de type enrobé (visiblement monocouche) granulats (marron)</p> <p><u>Résultat</u> : Absence d'amiante</p>	Oui 9 IMPASSE DE L'AULNAY 77360 VAIRES-SUR-MARNE - VOIRIE / PARKING	P003

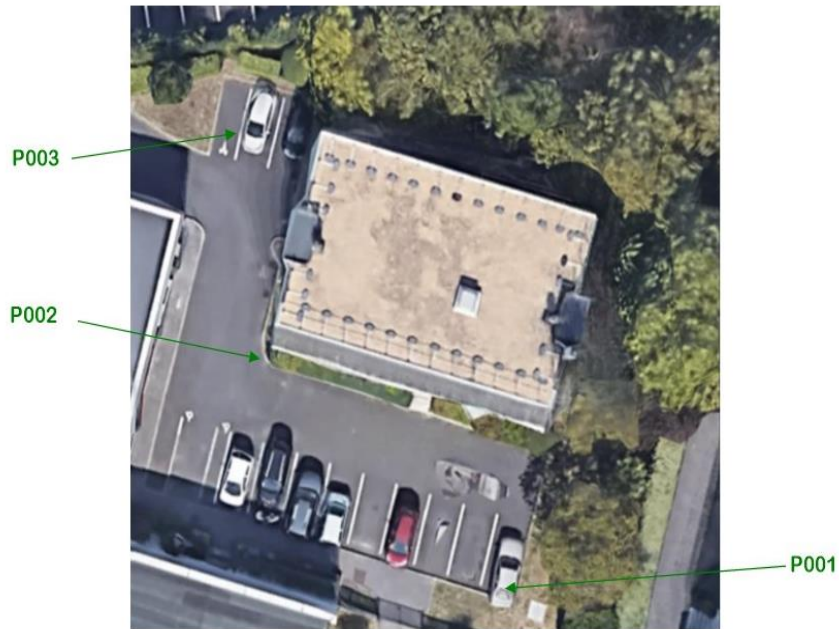
7.1 Schéma de repérage

Localisation des prélèvements ou des matériaux amiantés

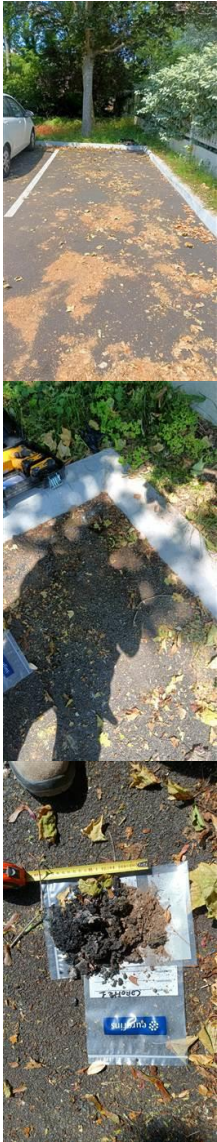
Identifiant et échantillons	Localisation	Composant de la construction	Parties du composant	Description	Photo
M001-P001	9 IMPASSE DE L'AULNAY 77360 VAIRES-SUR-MARNE - VOIRIE / PARKING	10 - Aménagements, voiries et réseaux divers - Voiries	Enrobé bitumineux des couches de voirie (juste partie bitume)	<p>Matériau dur bitumineux de type enrobé (visiblement monocouche) liant hydrocarboné (noir)</p> <p>Commentaires prélèvement: Enrobé bitumineux des couches de voirie (juste partie bitume) Envoyé au labo en tant que : Enrobé bitumineux des couches de voirie (juste partie bitume) Réf. laboratoire: 23H013083-001 Commentaires Laboratoire: Calcination et attaque acide1 Analyse à réaliser: 1 couche</p>
