Rapport de mission de repérage des matériaux et produits contenant de l'amiante dans les immeubles bâtis avant réalisation de travaux

Numéro de dossier : RAAT-50LAC0801
Date du repérage : 17/05/2024

Immeuble bâti visité	
Adresse	Rue : 3 Square paul Algis (50LAC0801) Bât., escalier, niveau, appartement n°, lot n°: Bat. 3; Esc. 3; Etage 8; Porte 801, Lot numéro 50LAC0801 Code postal, ville : . 77360 VAIRES SUR MARNE
Périmètre de repérage : Ensemble du logement
Type de logement : Appartement - T3
Fonction principale du bâtiment : Habitation (partie privative d'immeuble)
Date de construction : NC

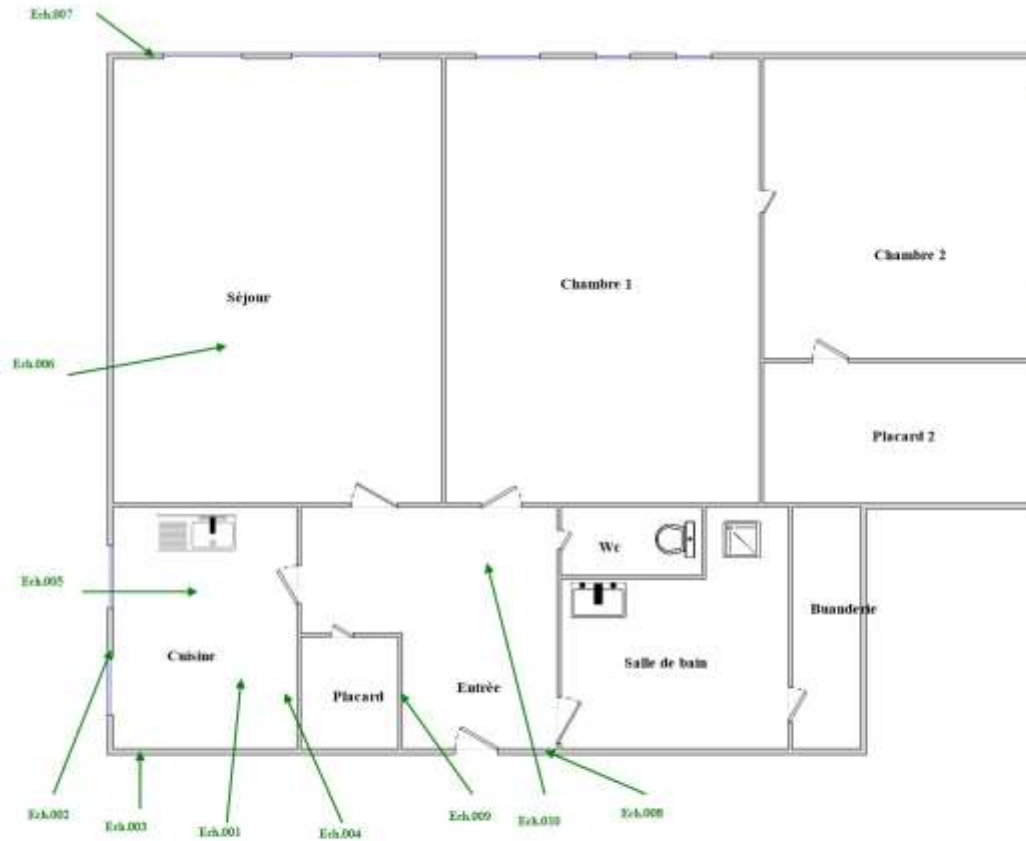
Localisation des prélèvements ou des matériaux amiantés

Zone en rouge : matériaux amiantés

Zone orange : matériaux susceptibles de contenir de l'amiante

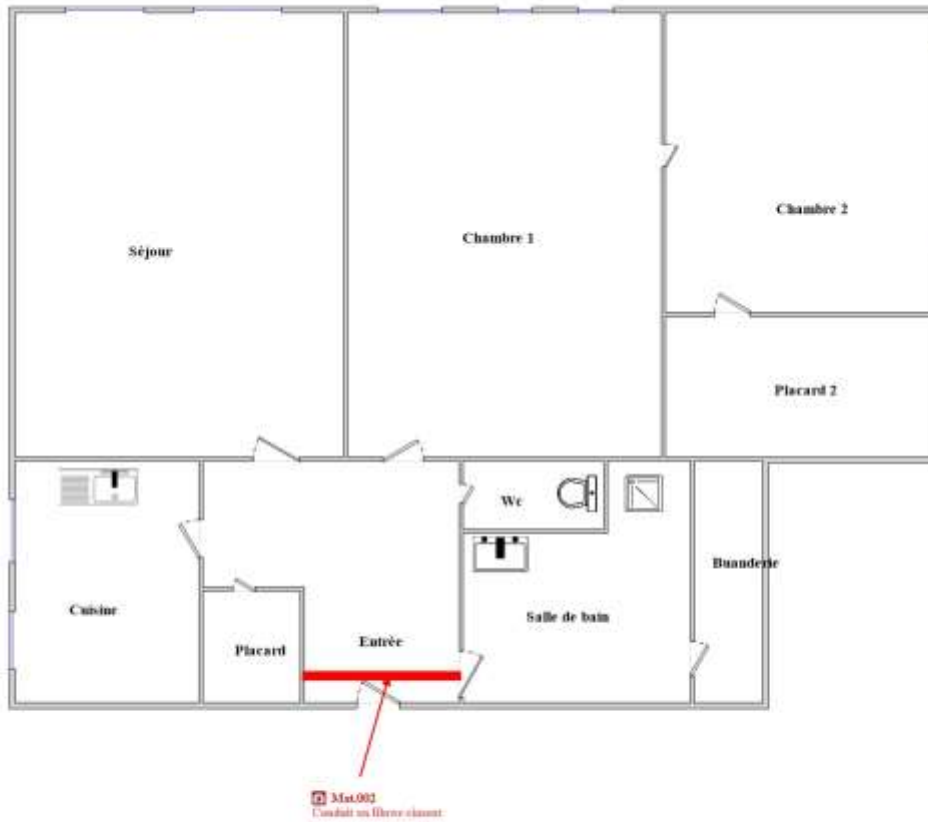
Localisation des prélèvements ou des matériaux amiantés

Zone en rouge : matériaux amiantés
Zone orange : matériaux susceptibles de contenir de l'amiante

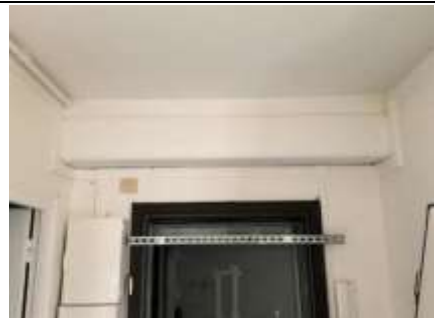
Mat.002 : Partie à inspecter : Conduit en fibres-ciment Description : Conduit en fibres-ciment.					
Pièces : Entrée					
Localisation	n° de sondage	Description	Echantillon	N° Echantillon	Photo
Entrée	1	<u>Identifiant</u> : Mat.002 <u>Description</u> : Conduit en fibres-ciment <u>Résultat</u> : Présence d'amiante	Aucun prélèvement

<p>Photo n° PhA001 Localisation : Entrée Ouvrage : 6 - Conduits et accessoires intérieurs - Conduits de fluides (air, eau, vapeur, fumée, échappement, autres fluides) Partie d'ouvrage : Conduit en fibres-ciment Description : Conduit en fibres-ciment</p>
--	---
