Rapport de mission de repérage des matériaux et produits contenant de l'amiante dans les immeubles bâtis avant réalisation de travaux

Numéro de dossier : RAAT-50LAC0801
Date du repérage : 17/05/2024

Immeuble bâti visité	
Adresse	Rue : 3 Square paul Algis (50LAC0801) Bât., escalier, niveau, appartement n°, lot n°: Bat. 3; Esc. 3; Etage 8; Porte 801, Lot numéro 50LAC0801 Code postal, ville : . 77360 VAIRES SUR MARNE
Périmètre de repérage : Ensemble du logement
Type de logement : Appartement - T3
Fonction principale du bâtiment : Habitation (partie privative d'immeuble)
Date de construction : NC

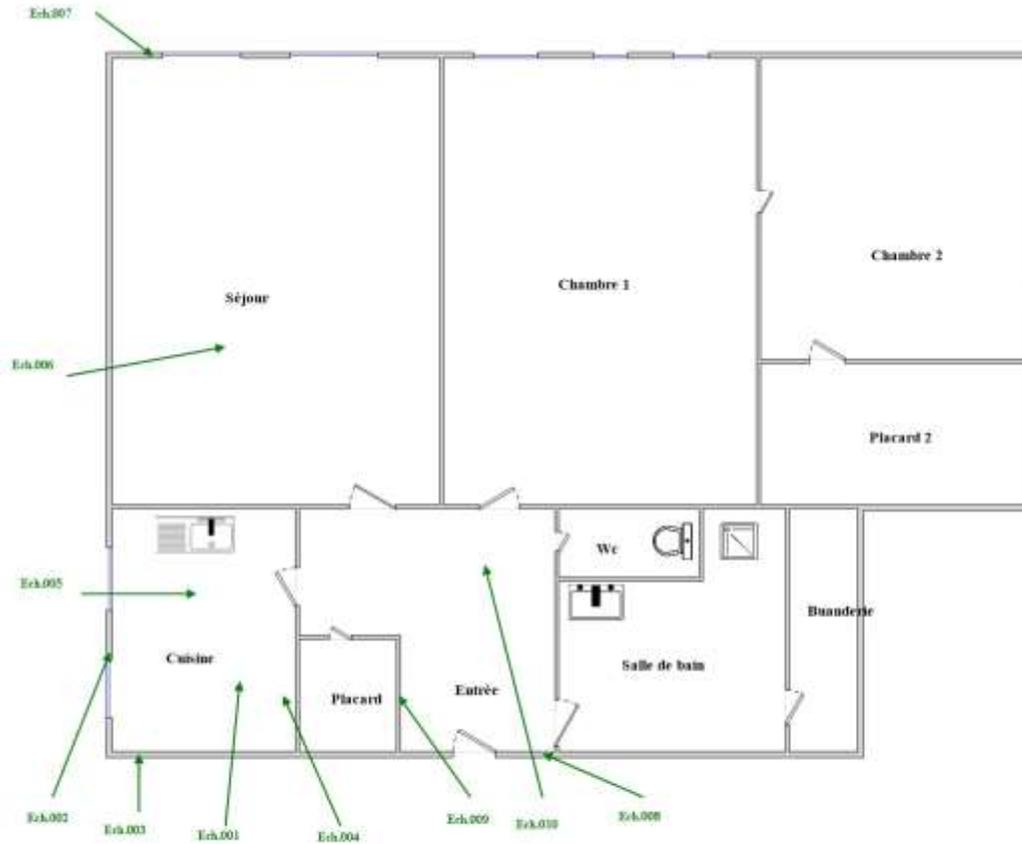
Localisation des prélèvements ou des matériaux amiantés

Zone en rouge : matériaux amiantés

Zone orange : matériaux susceptibles de contenir de l'amiante

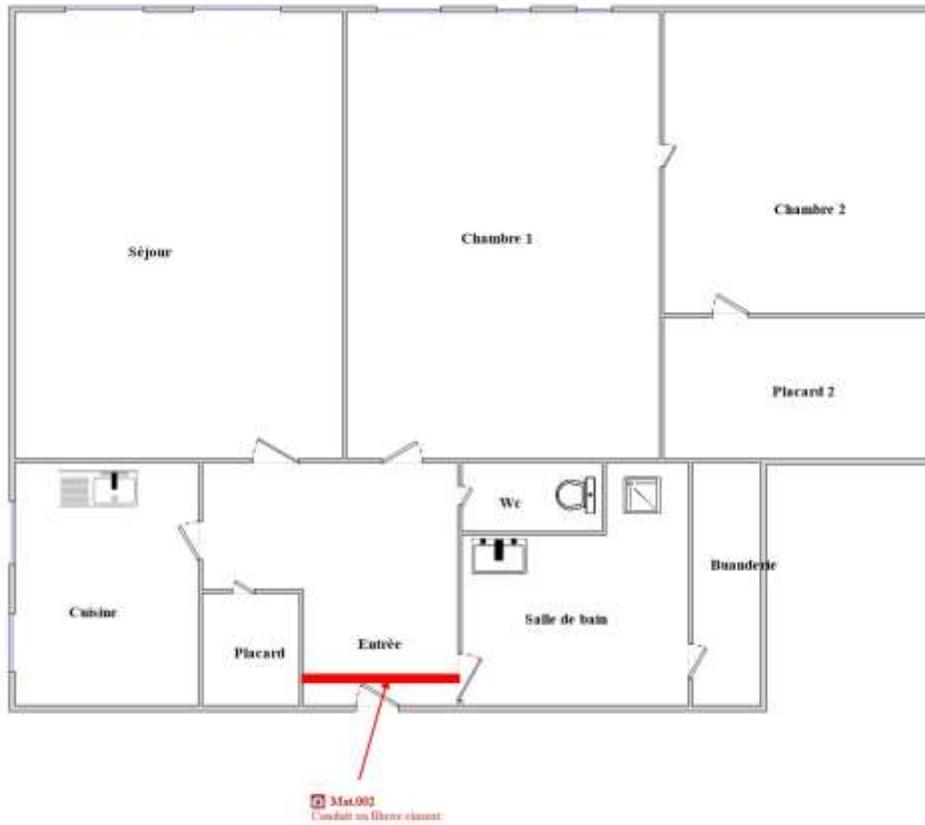
Localisation des prélèvements ou des matériaux amiantés

Zone en rouge : matériaux amiantés
Zone orange : matériaux susceptibles de contenir de l'amiante

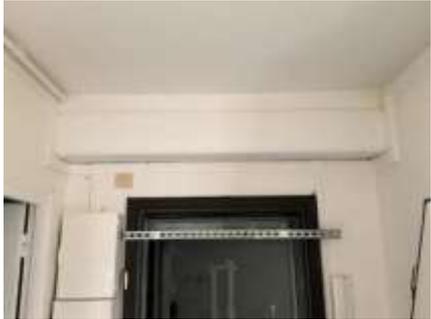
Mat.002 : Partie à inspecter : Conduit en fibres-ciment Description : Conduit en fibres-ciment.					
Pièces : Entrée					
Localisation	n° de sondage	Description	Echantillon	N° Echantillon	Photo
Entrée	1	<u>Identifiant</u> : Mat.002 <u>Description</u> : Conduit en fibres-ciment <u>Résultat</u> : Présence d'amiante	Aucun prélèvement

<p>Photo n° PhA001 Localisation : Entrée Ouvrage : 6 - Conduits et accessoires intérieurs - Conduits de fluides (air, eau, vapeur, fumée, échappement, autres fluides) Partie d'ouvrage : Conduit en fibres-ciment Description : Conduit en fibres-ciment</p>
---	---
