Rapport de repérage des matériaux et produits contenant de l'amiante avant démolition d'un immeuble bâti

Numéro de dossier : MA2310177219

11 Boulevard François-René de Chateaubriand (52lag0602)
77000 Melun

Démolition du logement

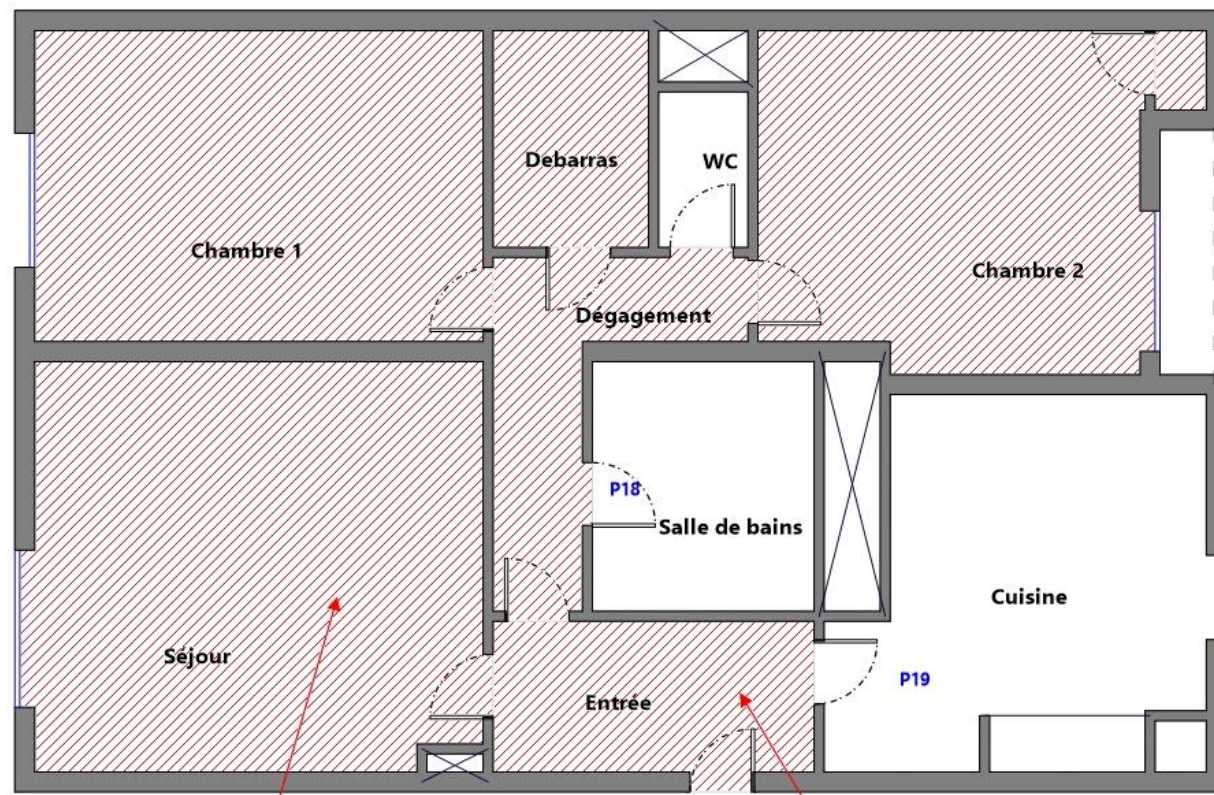
SOLS

a P017 Couche1: Dalle de sol + Colle bitumineuse + Ragréage
(cf. tableau des analyses)

a P016 Couche1: Dalle de sol + Colle bitumineuse + Ragréage
(cf. tableau des analyses)

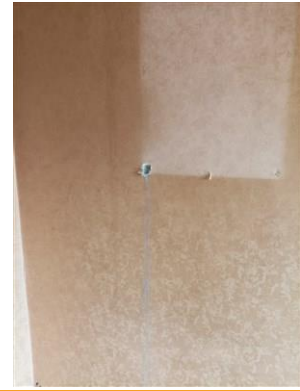
Séjour	2	Mur de refend	Oui Séjour : Mur de refend	<p><u>Identifiant:</u> ZPSO001 <u>Echantillon:</u> MA2310177219/P001, réf. labo.: 23EK079210-001 MA2310177219/P002, réf. labo.: 23EK079210-002 <u>Description:</u> Couche1: Peinture décorative (pailletées, gouttelettes, ...) + Couche2: Enduit à base de plâtre lissé ou taloché <u>Composant de la construction:</u> 3 - Parois verticales intérieures - Revêtements de murs, poteaux, cloisons, gaines, coffres + 3 - Parois verticales intérieures - Murs et cloisons maçonnés <u>Partie à sonder:</u> Couche1: Peinture décorative (pailletées, gouttelettes, ...) + Couche2: Enduit à base de plâtre lissé ou taloché <u>Justificatif:</u> Après analyse en laboratoire</p>	<p><u>Analyse:</u> P001 <u>Partie analysée par le laboratoire:</u> - Phase 2 Matériau fibreux de type papier peint (beige) ; matériau de type système d'enduit peinture (beige) ; matériau semi-dur de type plâtre (blanc) ; matériau dur de type mortier, béton, chape (gris) Absence d'amiante</p>

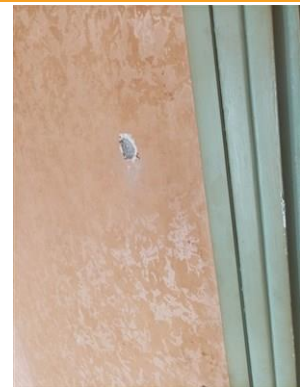
Séjour	2	Cloison	Oui Séjour : Cloison	<p><u>Identifiant:</u> ZPSO002</p> <p><u>Echantillon:</u> MA2310177219/P003, réf. labo.: 23EK079210-003 MA2310177219/P004, réf. labo.: 23EK079210-004</p> <p><u>Description:</u> Couche1: Peinture décorative (pailletées, gouttelettes, ...) + Couche2: Enduit à base de plâtre lissé ou taloché</p> <p><u>Composant de la construction:</u> 3 - Parois verticales intérieures - Revêtements de murs, poteaux, cloisons, gaines, coffres + 3 - Parois verticales intérieures - Murs et cloisons maçonnés</p> <p><u>Partie à sonder:</u> Couche1: Peinture décorative (pailletées, gouttelettes, ...) + Couche2: Enduit à base de plâtre lissé ou taloché</p> <p><u>Justificatif:</u> Après analyse en laboratoire</p>	<p><u>Analyse:</u> P003</p> <p><u>Partie analysée par le laboratoire:</u> - Phase 2 Matériau fibreux de type papier peint (beige) ; matériau semi-dur de type enduit (blanc) ; matériau dur de type mortier, béton, chape (gris) Absence d'amiante</p>

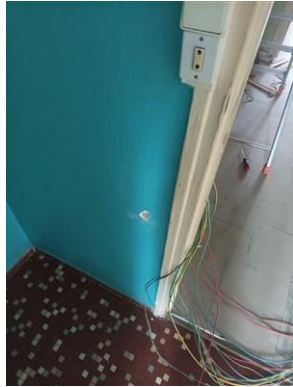
Cuisine	9	Cloison	Oui Cuisine : Cloison	<p><u>Identifiant:</u> ZPSO002</p> <p><u>Echantillon:</u> MA2310177219/P003, réf. labo.: 23EK079210-003 MA2310177219/P004, réf. labo.: 23EK079210-004</p> <p><u>Description:</u> Couche1: Peinture décorative (pailletées, gouttelettes, ...) + Couche2: Enduit à base de plâtre lissé ou taloché</p> <p><u>Composant de la construction:</u> 3 - Parois verticales intérieures - Revêtements de murs, poteaux, cloisons, gaines, coffres + 3 - Parois verticales intérieures - Murs et cloisons maçonnés</p> <p><u>Partie à sonder:</u> Couche1: Peinture décorative (pailletées, gouttelettes, ...) + Couche2: Enduit à base de plâtre lissé ou taloché</p> <p><u>Justificatif:</u> Après analyse en laboratoire</p>	<p><u>Analyse:</u> P004</p> <p><u>Partie analysée par le laboratoire:</u> - Matériau de type peinture (bleu) ; matériau semi-dur de type enduit (blanc) ; matériau dur de type mortier, béton, chape (gris) : Absence d'amiante</p>

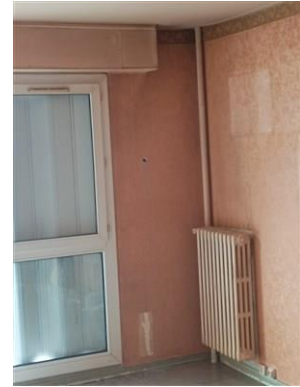
Localisation	n° de sondage	Zone	Prélèvement effectué / Sondage et extension	Echantillon	Analyse	Photo
Séjour	1	Mur donnant sur extérieur	Oui Séjour : Mur donnant sur extérieur	<p><u>Identifiant:</u> ZPSO003</p> <p><u>Echantillon:</u> MA2310177219/P005, réf. labo.: 23EK079210-005 MA2310177219/P006, réf. labo.: 23EK079210-006</p> <p><u>Description:</u> Couche1: Peinture décorative (pailletées, gouttelettes, ...) + Couche2: Enduit à base de plâtre lissé ou taloché</p> <p><u>Composant de la construction:</u> 3 - Parois verticales intérieures - Revêtements de murs, poteaux, cloisons, gaines, coffres + 3 - Parois verticales intérieures - Murs et cloisons maçonnés</p> <p><u>Partie à sonder:</u> Couche1: Peinture décorative (pailletées, gouttelettes, ...) + Couche2: Enduit à base de plâtre lissé ou taloché</p> <p><u>Justificatif:</u> Après analyse en laboratoire</p>	<p><u>Analyse:</u> P005</p> <p><u>Partie analysée par le laboratoire:</u> - Phase 2 Matériau fibreux de type papier peint (gris) ; matériau semi-dur de type enduit (blanc) ; matériau dur de type mortier, béton, chape (gris) Absence d'amiante</p>

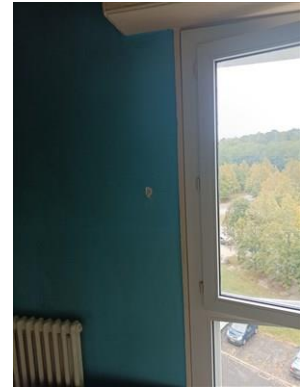
Chambre 2	3	Mur donnant sur extérieur	Sondage et extension de la ZPSO du ou des échantillon(s) : P005, P006	<p><u>Identifiant:</u> ZPSO003</p> <p><u>Echantillon:</u> MA2310177219/P005, réf. labo.: 23EK079210-005 MA2310177219/P006, réf. labo.: 23EK079210-006</p> <p><u>Description:</u> Couche1: Peinture décorative (pailletées, gouttelettes, ...) + Couche2: Enduit à base de plâtre lissé ou taloché</p> <p><u>Composant de la construction:</u> 3 - Parois verticales intérieures - Revêtements de murs, poteaux, cloisons, gaines, coffres + 3 - Parois verticales intérieures - Murs et cloisons maçonnés</p> <p><u>Partie à sonder:</u> Couche1: Peinture décorative (pailletées, gouttelettes, ...) + Couche2: Enduit à base de plâtre lissé ou taloché</p> <p><u>Justificatif:</u> Après analyse en laboratoire</p>	<p><u>Analyse:</u> P005, P006</p>	Idem photo : P005; P006
Cuisine	4	Mur donnant sur extérieur	Oui Cuisine : Mur donnant sur extérieur	<p><u>Identifiant:</u> ZPSO003</p> <p><u>Echantillon:</u> MA2310177219/P005, réf. labo.: 23EK079210-005 MA2310177219/P006, réf. labo.: 23EK079210-006</p> <p><u>Description:</u> Couche1: Peinture décorative (pailletées, gouttelettes, ...) + Couche2: Enduit à base de plâtre lissé ou taloché</p> <p><u>Composant de la construction:</u> 3 - Parois verticales intérieures - Revêtements de murs, poteaux, cloisons, gaines, coffres + 3 - Parois verticales intérieures - Murs et cloisons maçonnés</p> <p><u>Partie à sonder:</u> Couche1: Peinture décorative (pailletées, gouttelettes, ...) + Couche2: Enduit à base de plâtre lissé ou taloché</p> <p><u>Justificatif:</u> Après analyse en laboratoire</p>	<p><u>Analyse:</u> P006</p> <p><u>Partie analysée par le laboratoire:</u> - Matériau de type peinture (bleu) ; matériau semi-dur de type plâtre (blanc) ; matériau dur de type mortier, béton, chape (gris) : Absence d'amiante</p>

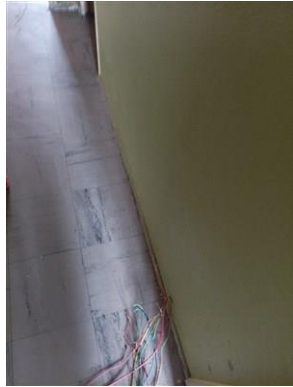
Localisation	n° de sondage	Zone	Prélèvement effectué / Sondage et extension	Echantillon	Analyse	Photo
Entrée	1	Boiseries	Oui Entrée : Boiseries	<p><u>Identifiant:</u> ZPSO004 <u>Echantillon:</u> MA2310177219/P007, réf. labo.: 23EK079210-007 MA2310177219/P008, réf. labo.: 23EK079210-008 <u>Description:</u> Peinture décorative (pailletées, gouttelettes, ...) <u>Composant de la construction:</u> 3 - Parois verticales intérieures - Revêtements de murs, poteaux, cloisons, gaines, coffres <u>Partie à sonder:</u> Peinture décorative (pailletées, gouttelettes, ...) <u>Justificatif:</u> Après analyse en laboratoire</p>	<p><u>Analyse:</u> P007 <u>Partie analysée par le laboratoire:</u> - Matériau de type système d'enduit peinture (beige) ; matériau semi-dur fibreux de type bois, copeaux (beige) : Absence d'amiante</p>

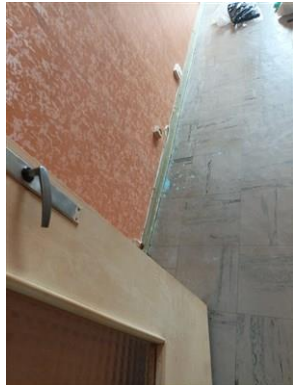
Salle de bains	8	Boiseries	Sondage et extension de la ZPSO du ou des échantillon(s) : P007, P008	<p><u>Identifiant:</u> ZPSO004 <u>Echantillon:</u> MA2310177219/P007, réf. labo.: 23EK079210-007 MA2310177219/P008, réf. labo.: 23EK079210-008 <u>Description:</u> Peinture décorative (pailletées, gouttelettes, ...) <u>Composant de la construction:</u> 3 - Parois verticales intérieures - Revêtements de murs, poteaux, cloisons, gaines, coffres <u>Partie à sonder:</u> Peinture décorative (pailletées, gouttelettes, ...) <u>Justificatif:</u> Après analyse en laboratoire</p>	<p><u>Analyse:</u> P007, P008</p>	Idem photo : P007; P008
Cuisine	9	Boiseries	Oui Cuisine : Boiseries	<p><u>Identifiant:</u> ZPSO004 <u>Echantillon:</u> MA2310177219/P007, réf. labo.: 23EK079210-007 MA2310177219/P008, réf. labo.: 23EK079210-008 <u>Description:</u> Peinture décorative (pailletées, gouttelettes, ...) <u>Composant de la construction:</u> 3 - Parois verticales intérieures - Revêtements de murs, poteaux, cloisons, gaines, coffres <u>Partie à sonder:</u> Peinture décorative (pailletées, gouttelettes, ...) <u>Justificatif:</u> Après analyse en laboratoire</p>	<p><u>Analyse:</u> P008 <u>Partie analysée par le laboratoire:</u> - Matériau de type système d'enduit peinture (vert) : Absence d'amiante</p>

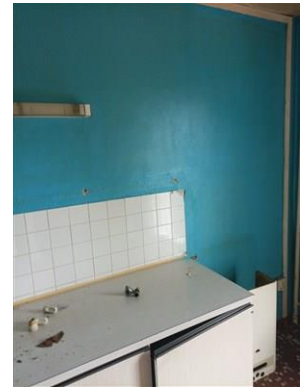
Localisation	n° de sondage	Zone	Prélèvement effectué / Sondage et extension	Echantillon	Analyse	Photo
Cuisine	1	Mur C; Mur D; Mur E	Oui Cuisine : Mur C; Mur D; Mur E	<u>Identifiant:</u> ZPSO008 <u>Réf. échantillon:</u> MA2310177219/P012 <u>Réf. laboratoire:</u> 23EK079210-012 <u>Description:</u> Colle + joint de faïence <u>Composant de la construction:</u> 3 - Parois verticales intérieures - Revêtements de murs, poteaux, cloisons, gaines, coffres <u>Partie à sonder:</u> Colle + joint de faïence <u>Justificatif:</u> Après analyse en laboratoire	<u>Analyse:</u> P012 <u>Partie analysée par le laboratoire:</u> - Matériau dur de type carrelage, faïence (blanc) ; matériau de type système d'enduit peinture (bleu) ; matériau dur de type ciment-colle (beige) ; matériau de type peinture (beige) ; matériau semi-dur de type plâtre (beige) : Absence d'amiante

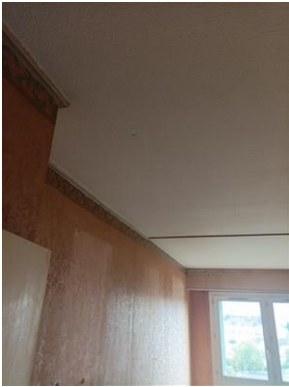
Localisation	n° de sondage	Zone	Prélèvement effectué / Sondage et extension	Echantillon	Analyse	Photo
Entrée	1	Plafond	Sondage et extension de la ZPSO du ou des échantillon(s) : P013, P014	<p><u>Identifiant:</u> ZPSO009</p> <p><u>Echantillon:</u> MA2310177219/P013, réf. labo.: 23EK079210-013 MA2310177219/P014, réf. labo.: 23EK079210-014</p> <p><u>Description:</u> Couche1: Peinture décorative (pailletées, gouttelettes...) + Couche2: Enduit à base de plâtre lissé ou taloché</p> <p><u>Composant de la construction:</u> 4 - Plafonds et faux plafonds - Plafonds</p> <p><u>Partie à sonder:</u> Couche1: Peinture décorative (pailletées, gouttelettes...) + Couche2: Enduit à base de plâtre lissé ou taloché</p> <p><u>Justificatif:</u> Après analyse en laboratoire</p>	<p><u>Analyse:</u> P013, P014</p>	Idem photo : P013; P014
Séjour	2	Plafond	Oui Séjour : Plafond	<p><u>Identifiant:</u> ZPSO009</p> <p><u>Echantillon:</u> MA2310177219/P013, réf. labo.: 23EK079210-013 MA2310177219/P014, réf. labo.: 23EK079210-014</p> <p><u>Description:</u> Couche1: Peinture décorative (pailletées, gouttelettes...) + Couche2: Enduit à base de plâtre lissé ou taloché</p> <p><u>Composant de la construction:</u> 4 - Plafonds et faux plafonds - Plafonds</p> <p><u>Partie à sonder:</u> Couche1: Peinture décorative (pailletées, gouttelettes...) + Couche2: Enduit à base de plâtre lissé ou taloché</p> <p><u>Justificatif:</u> Après analyse en laboratoire</p>	<p><u>Analyse:</u> P013</p> <p><u>Partie analysée par le laboratoire:</u> - Matériau de type système d'enduit peinture (beige) ; matériau semi-dur de type plâtre (beige) : Absence d'amiante</p>

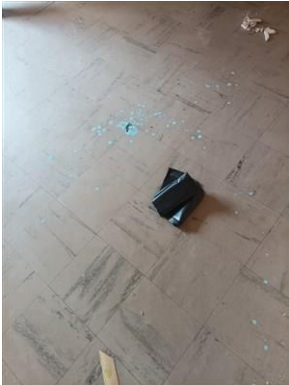
Séjour	2	Sol	Oui Séjour : Sol	<p><u>Identifiant:</u> ZPSO011 <u>Echantillon:</u> MA2310177219/P016, réf. labo.: 23EK079210-015 MA2310177219/P017, réf. labo.: 23EK079210-016 <u>Description:</u> Couche1: Dalle de sol + Couche2: Colle bitumineuse + Couche3: Ragréage <u>Composant de la construction:</u> 5 - Planchers et planchers techniques - Revêtements de sols <u>Partie à sonder:</u> Couche1: Dalle de sol + Couche2: Colle bitumineuse + Couche3: Ragréage <u>Justificatif:</u> Après analyse en laboratoire</p>	<p><u>Analyse:</u> P017 <u>Partie analysée par le laboratoire:</u> - Phase 1 Matériau semi-dur de type dalle de sol (gris) Présence d'amiante - Phase 2 Matériau de type colle bitumineux (noir) ; matériau dur de type mortier, béton, chape (gris) Présence d'amiante</p>

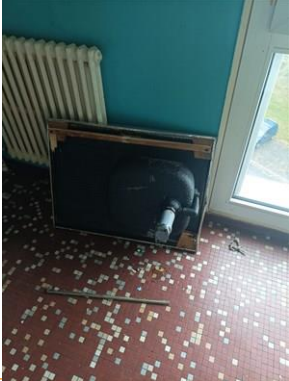
ZPSO016	6ème étage PORTE 1162	Cuisine	Conduit		1U
ZPSO017	6ème étage PORTE 1162	Cuisine	Sous évier	Analyse : P020 - Matériau semi-dur (fibreuse) (bitumineux) (noir) (Présence d'amiante)	1U

Localisation	n° de sondage	Zone	Prélèvement effectué / Sondage et extension	Echantillon	Analyse	Photo
Cuisine	1	Sous évier	Oui Cuisine : Sous évier	<p><u>Identifiant:</u> ZPSO017 <u>Réf. échantillon:</u> MA2310177219/P020 <u>Réf. laboratoire:</u> 23EK079210-019 <u>Description:</u> Plaques souples bitumineuses antivibratiles <u>Composant de la construction:</u> 8 - Équipements divers et accessoires - Portes de placard, baignoires et éviers métalliques <u>Partie à sonder:</u> Plaques souples bitumineuses antivibratiles <u>Quantité estimée:</u> 1 U <u>Justificatif:</u> Après analyse en laboratoire</p>	<p><u>Analyse:</u> P020 <u>Partie analysée par le laboratoire:</u> - Matériau semi-dur (fibreuse) (bitumineux) (noir) : Présence d'amiante</p>
