## Rapport de Repérage des matériaux et produits contenant de l'amiante avant réalisation de travaux dans un immeuble bâti

Numéro de dossier : MA2309157544  
Rapport édité le : 06/10/2023

4 Rue Blanche de Castille  
(63LAB0001)  
77760 La Chapelle-la-Reine  
Bat. N/A; Etage N/A; Porte N/A

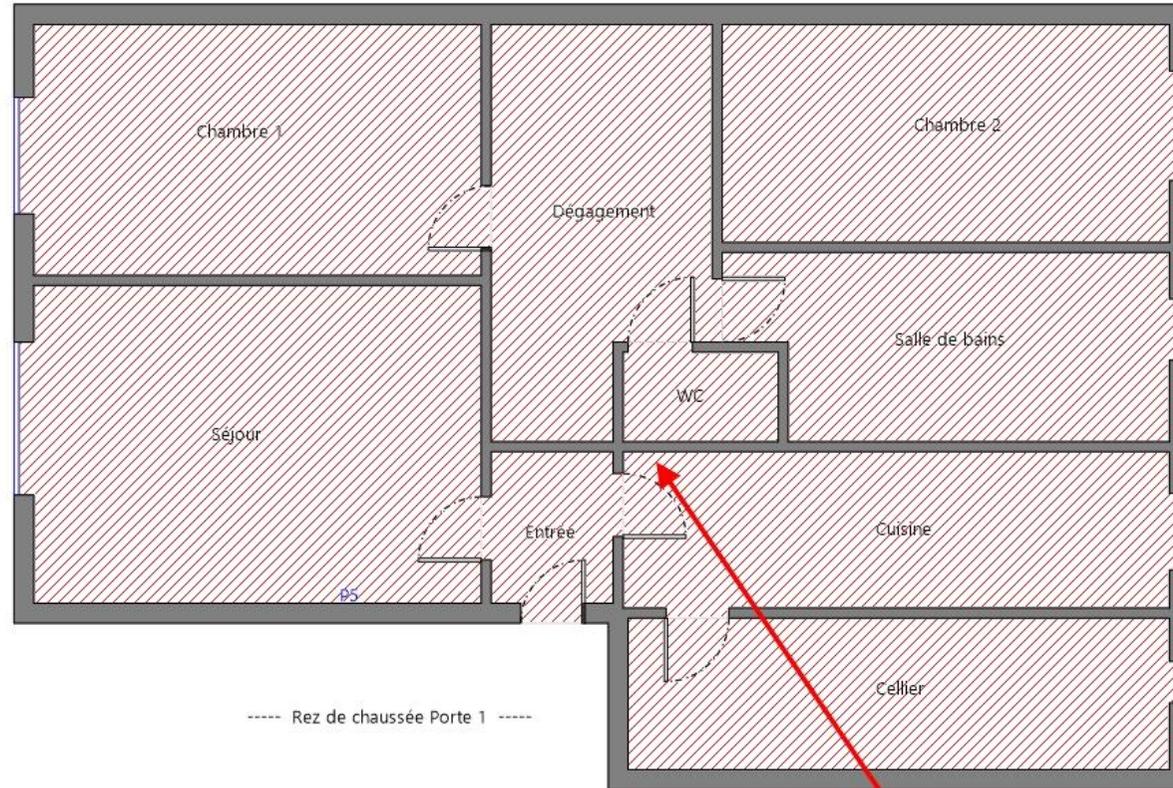
**P006 Peinture + enduits à base de plâtre**  
(cf. tableau des analyses)

Plafonds

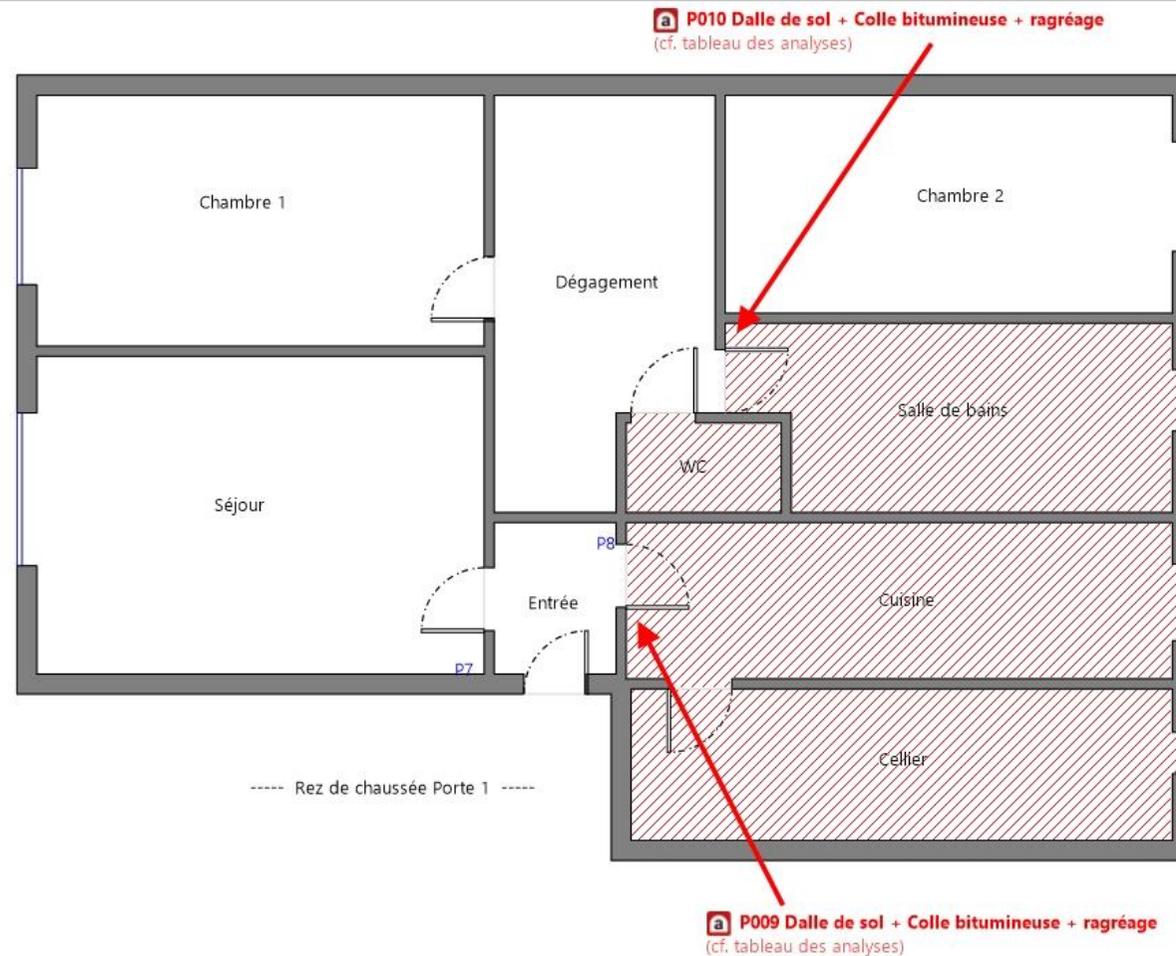
<b>Planche de repérage des matériaux et produits amiantés</b>
Affaire	MA2309157544

Sols
