## Rapport de Repérage des matériaux et produits contenant de l'amiante avant réalisation de travaux dans un immeuble bâti

Numéro de dossier : MA2310184075  
Rapport édité le : 15/11/2023

36 Rue Lavoisier (67LAA0404)  
77000 Melun  
Bat. N/A; Etage 4; Porte 4

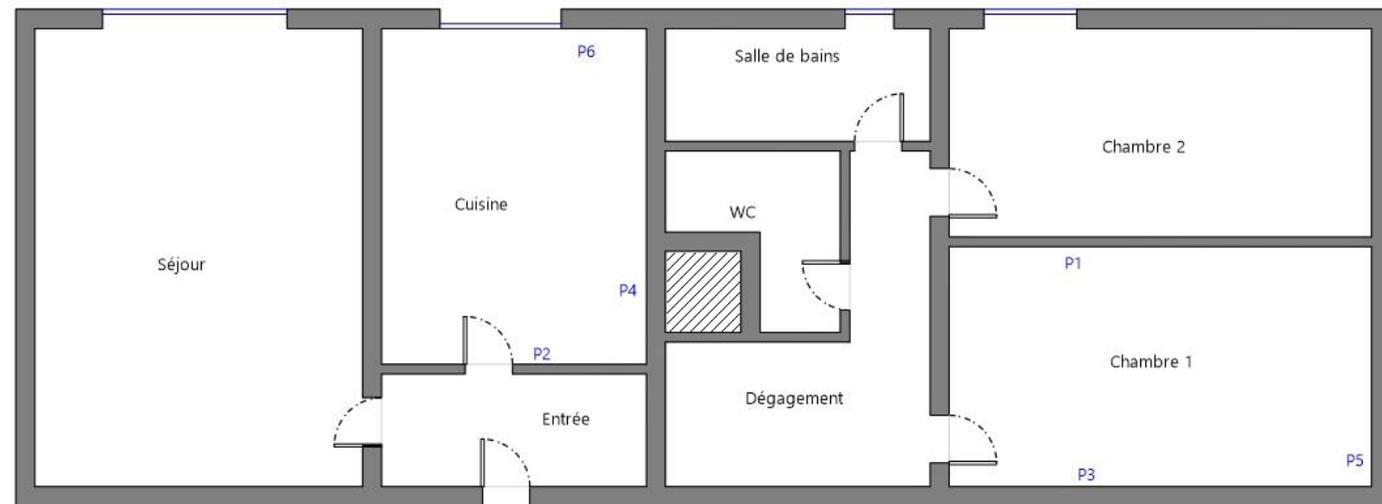
<b>Planche de repérage des matériaux et produits amiantés</b>
Affaire	MA2310184075
Opération	MENNI abdelhakim
Site	36 Rue Lavoisier (67LAA0404)
	77000 Melun
Date de réalisation	15/11/2023
<b>Matériaux et produits contenant de l'amiante</b>	
	Surface amianté
	Linéaire / paroi amianté (type 1)
	Linéaire / paroi amianté (type 2)
	Conduit amianté
<b>Sondages destructifs / Prélèvements</b>	
	Px Prélèvement Positif
	Px Prélèvement négatif
	S Sondage destructif
<b>Types de murs</b>	
	Mur Porteur
	Mur Cloison (type 1)
	Mur Cloison (type 2)
	Gaine technique
<b>Eléments ou pièces non visités</b>	
	Local non visité
	Elément non visité

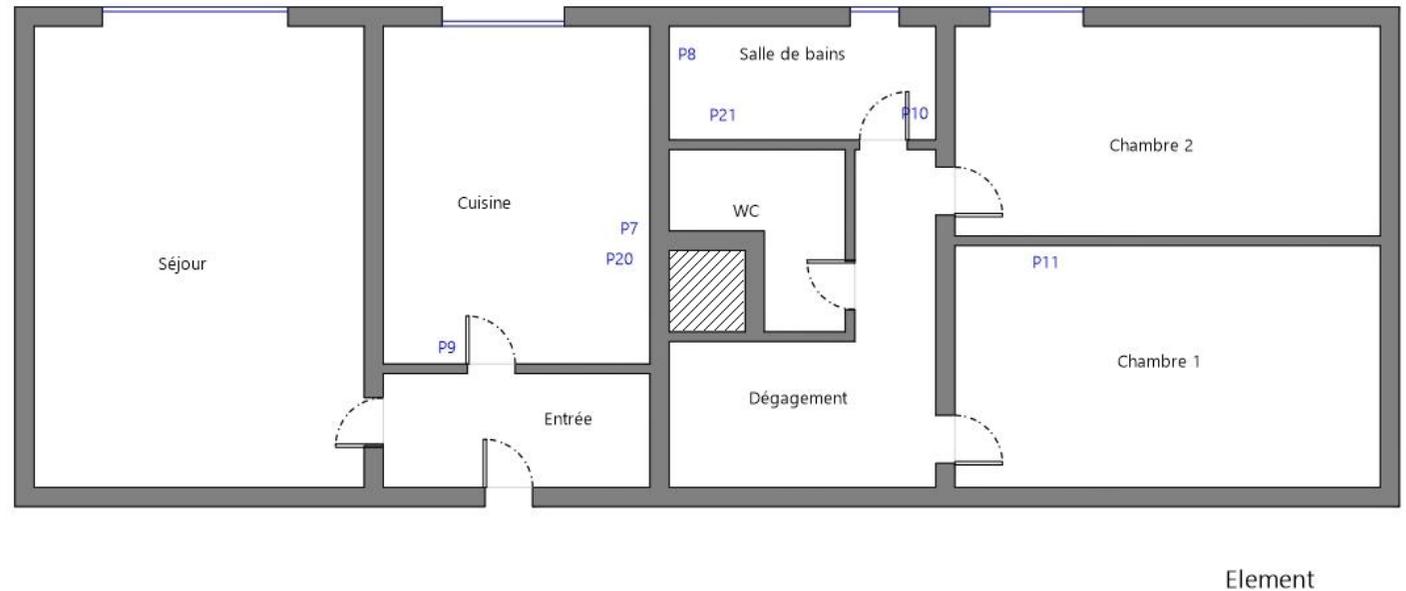
<b>Planche de repérage des matériaux et produits amiantés</b>
Affaire	MA2310184075
Opération	MENNI abdelhakim
Site	36 Rue Lavoisier (67LAA0404)
	77000 Melun
Date de réalisation	15/11/2023
<b>Matériaux et produits contenant de l'amiante</b>	
	Surface amianté
	Linéaire / paroi amianté (type 1)
	Linéaire / paroi amianté (type 2)
	Conduit amianté
<b>Sondages destructifs / Prélèvements</b>	
	Px Prélèvement Positif
	Px Prélèvement négatif
	Sondage destructif
<b>Types de murs</b>	
	Mur Porteur
	Mur Cloison (type 1)
	Mur Cloison (type 2)
	Gaine technique
<b>Eléments ou pièces non visités</b>	
	Local non visité
	Elément non visité

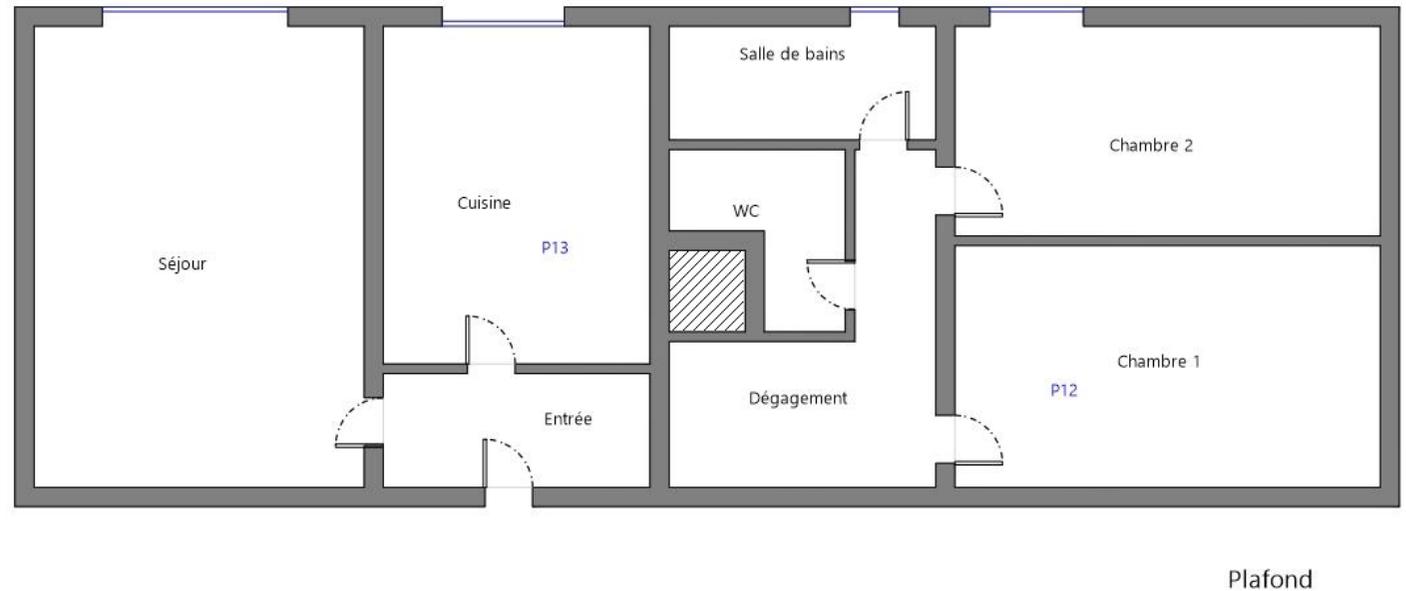
<b>Planche de repérage des matériaux et produits amiantés</b>
Affaire	MA2310184075
Opération	MENNI abdelhakim
Site	36 Rue Lavoisier (67LAA0404)
	77000 Melun
Date de réalisation	15/11/2023
<b>Matériaux et produits contenant de l'amiante</b>	
	Surface amianté
	Linéaire / paroi amianté (type 1)
	Linéaire / paroi amianté (type 2)
	Conduit amianté
<b>Sondages destructifs / Prélèvements</b>	
	Prélèvement Positif
	Prélèvement négatif
	Sondage destructif
<b>Types de murs</b>	
	Mur Porteur
	Mur Cloison (type 1)
	Mur Cloison (type 2)
	Gaine technique
<b>Eléments ou pièces non visités</b>	
	Local non visité
	Elément non visité

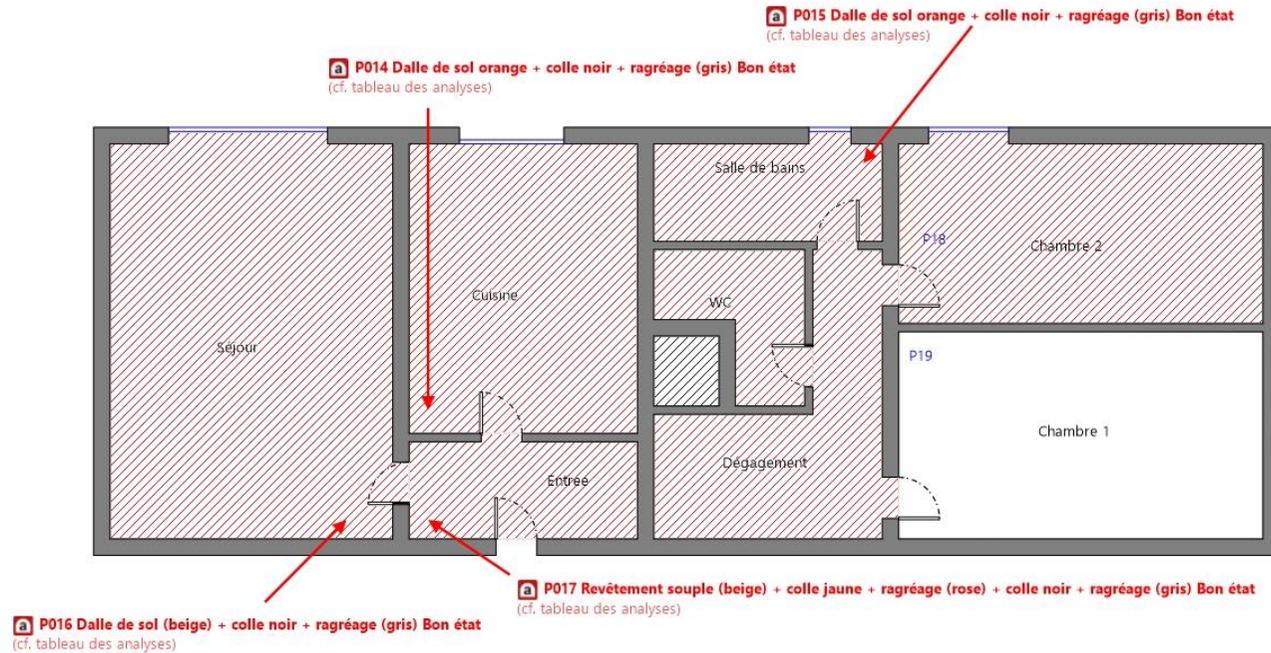
ZPSO	Niveau	Localisation	Zone	Description du prélèvement réalisé	Surface indicative
ZPSO009	Cuisine -- WC -- Salle de bains	Cuisine -- WC -- Salle de bains	Sol	<p><u>Analyse : P014</u> - Phase 1 Matériau semi-dur de type dalle de sol (orange) (Présence d'amiante) - Phase 2 Matériau de type colle bitumineux (noir) ; matériau semi-dur de type ragréage (gris) ; matériau semi-dur (blanc) (Présence d'amiante)</p> <p><u>Analyse : P015</u> - Phase 1 Matériau semi-dur de type dalle de sol (orange) (Présence d'amiante) - Phase 2 Matériau de type colle bitumineux (noir) ; matériau semi-dur de type ragréage (gris) ; matériau de type système d'enduit peinture (beige) ; matériau semi-dur (beige) (Présence d'amiante)</p>	12m²
ZPSO010	Séjour	Séjour	Sol	<p><u>Analyse : P016</u> - Phase 1 Matériau semi-dur de type dalle de sol (beige) (Présence d'amiante) - Phase 2 Matériau de type colle bitumineux (noir) ; matériau semi-dur de type ragréage (gris) ; matériau semi-dur (beige) (Présence d'amiante)</p>	10m²

<b>Planche de repérage des matériaux et produits amiantés</b>
Affaire	MA2310184075
Opération	MENNI abdelhakim
Site	36 Rue Lavoisier (67LAA0404)
	77000 Melun
Date de réalisation	15/11/2023
<b>Matériaux et produits contenant de l'amiante</b>	
	Surface amianté
	Linéaire / paroi amianté (type 1)
	Linéaire / paroi amianté (type 2)
	Conduit amianté
<b>Sondages destructifs / Prélèvements</b>	
	Px Prélèvement Positif
	Px Prélèvement négatif
	S Sondage destructif
<b>Types de murs</b>	
	Mur Porteur
	Mur Cloison (type 1)
	Mur Cloison (type 2)
	Gaine technique
<b>Éléments ou pièces non visités</b>	
	Local non visité
	Élément non visité
