Rapport de Repérage des matériaux et produits contenant de l'amiante avant réalisation de travaux dans un immeuble bâti

Numéro de dossier : MA2311199107
Rapport édité le : 05/12/2023

26 RUE DES MEZEREUX (67laj0103)
77000 MELUN
Bat. N/A, cage :AJ; Etage 1; Porte 3

Réfection de la salle de bain, en vue d'une installation PMR.

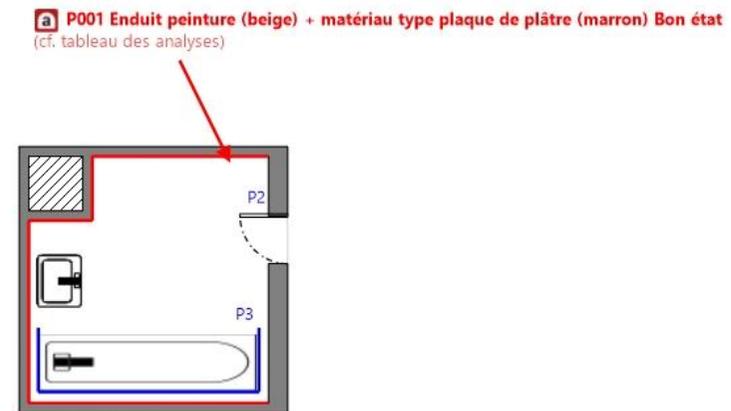
ZPSO	Niveau	Localisation	Zone	Description du prélèvement réalisé	Surface indicative
ZPSO001	Salle de bains	Salle de bains	Cloison	<u>Analyse : P001</u> - Phase 2 Matériau de type système d'enduit peinture (beige) ; matériau semi-dur de type plaque (plâtreux) (marron) (Présence d'amiante)	6m ²
