Rapport de mission de repérage des matériaux et produits contenant de l'amiante avant réalisation de travaux

36 RUE LAVOISIER

MELUN

RAPPORT N° :	MEL-36-LAV-VO	Laboratoire d'Analyses :	ITGA
Repérage réalisé le :	28/12/2017	Adresse laboratoire :	3 RUE ARMAND HERPIN LACROIX - CS 46537 35065 RENNES CEDEX
Accompagnateur :		Numéro d'accréditation :	1-5967
Par :	Mickaël JULIEN	Organisme d'assurance professionnelle :	ALLIANZ
N° certificat :	CPDI 4129	Adresse assurance :	Direction Opérations Entreprises 5C Esplanade Charles de Gaulle 33081 BORDEAUX CEDEX
Date d'obtention :	01/01/2017	N° de contrat d'assurance :	55897385
Organisme certificateur	I.CERT Parc Edonia - Bâtiment G - Rue de la Terre Victoria - 35760 SAINT-GREGOIRE	Date de validité :	31/12/2017

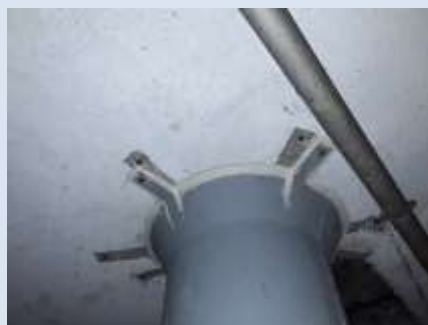
PRELEVEMENT : MEL-36-LAV-VOP001			
NOM DU CLIENT	NUMERO DU DOSSIER		PIECE OU LOCAL
OPH77	MEL-36-LAV-VO 28/12/2017		Locaux vide-ordures
ELEMENT	DESCRIPTIF DU LABORATOIRE	DATE DE PRELEVEMENT	NOM DE L'OPERATEUR
Enduit / Peinture	Enduit gris en vrac + peinture non séparable	28/12/2017	JULIEN Mickaël
LOCALISATION		RESULTAT	
Plafond		Amiante non détecté

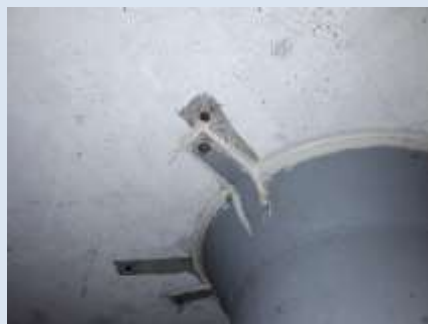
PRELEVEMENT : MEL-36-LAV-VOP002			
NOM DU CLIENT	NUMERO DU DOSSIER		PIECE OU LOCAL
OPH77	MEL-36-LAV-VO 28/12/2017		Locaux vide-ordures
ELEMENT	DESCRIPTIF DU LABORATOIRE	DATE DE PRELEVEMENT	NOM DE L'OPERATEUR
Joint d'étanchéité	Matériau souple blanc avec poussières	28/12/2017	JULIEN Mickaël
LOCALISATION		RESULTAT	
Pelles vides-ordures		Amiante non détecté

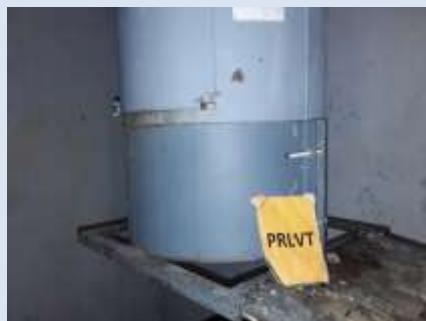
PRELEVEMENT : MEL-36-LAV-VOP003

NOM DU CLIENT	NUMERO DU DOSSIER	PIECE OU LOCAL	
OPH77	MEL-36-LAV-VO 28/12/2017	Locaux vide-ordures	
ELEMENT	DESCRIPTIF DU LABORATOIRE	DATE DE PRELEVEMENT	NOM DE L'OPERATEUR
Peinture	Peintures multiples en vrac	28/12/2017	JULIEN Mickaël
LOCALISATION		RESULTAT	
Pelles vides-ordures		Amiante non détecté

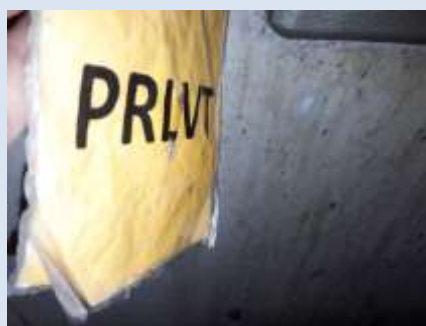
PRELEVEMENT : MEL-36-LAV-VOP004

NOM DU CLIENT	NUMERO DU DOSSIER	PIECE OU LOCAL	
OPH77	MEL-36-LAV-VO 28/12/2017	Locaux vide-ordures	
ELEMENT	DESCRIPTIF DU LABORATOIRE	DATE DE PRELEVEMENT	NOM DE L'OPERATEUR
Enduit ciment	Enduit gris en vrac + peinture non séparable	28/12/2017	JULIEN Mickaël
LOCALISATION		RESULTAT	
Mur A		Amiante non détecté

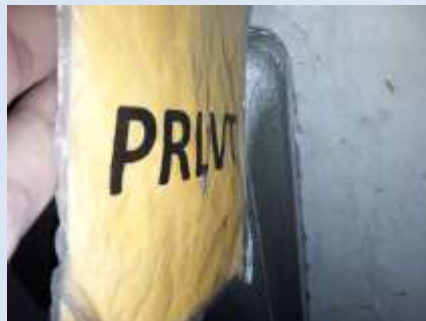
PRELEVEMENT : MEL-36-LAV-VOP005

NOM DU CLIENT	NUMERO DU DOSSIER	PIECE OU LOCAL	
OPH77	MEL-36-LAV-VO 28/12/2017	Locaux vide-ordures	
ELEMENT	DESCRIPTIF DU LABORATOIRE	DATE DE PRELEVEMENT	NOM DE L'OPERATEUR
Joint d'assemblage	Matériau souple blanc avec poussières	28/12/2017	JULIEN Mickaël
LOCALISATION		RESULTAT	
Pelles vides-ordures		Amiante non détecté

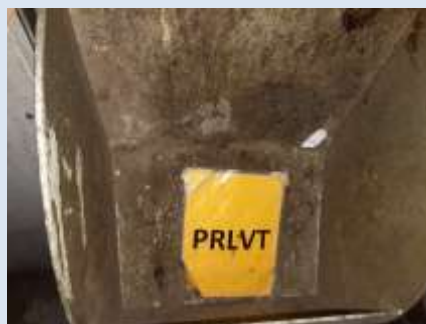
PRELEVEMENT : MEL-36-LAV-VOP006

NOM DU CLIENT	NUMERO DU DOSSIER	PIECE OU LOCAL	
OPH77	MEL-36-LAV-VO 28/12/2017	Locaux vide-ordures	
ELEMENT	DESCRIPTIF DU LABORATOIRE	DATE DE PRELEVEMENT	NOM DE L'OPERATEUR
Joint d'étanchéité	Mousse noire avec poussières + peinture en faible quantité non séparable	28/12/2017	JULIEN Mickaël
LOCALISATION		RESULTAT	
Pelles vides-ordures		Amiante non détecté

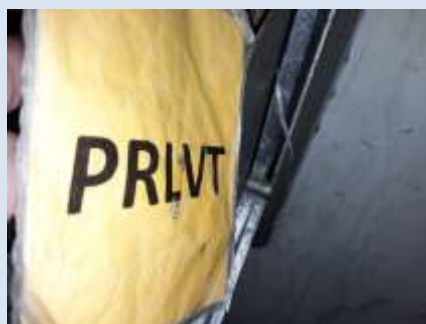
PRELEVEMENT : MEL-36-LAV-VOP007

NOM DU CLIENT	NUMERO DU DOSSIER	PIECE OU LOCAL	
OPH77	MEL-36-LAV-VO 28/12/2017	Locaux vide-ordures	
ELEMENT	DESCRIPTIF DU LABORATOIRE	DATE DE PRELEVEMENT	NOM DE L'OPERATEUR
Joint	Mousse noire + colle polymère jaune non séparable + peinture non séparable	28/12/2017	JULIEN Mickaël
LOCALISATION		RESULTAT	
Pelles vides-ordures		Amiante non détecté

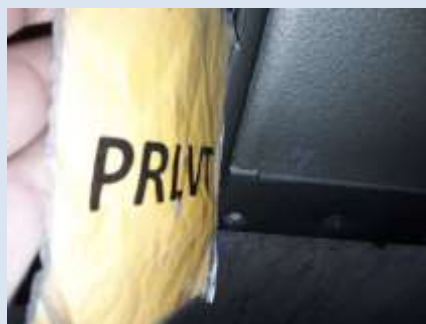
PRELEVEMENT : MEL-36-LAV-VOP008

NOM DU CLIENT	NUMERO DU DOSSIER	PIECE OU LOCAL	
OPH77	MEL-36-LAV-VO 28/12/2017	Locaux vide-ordures	
ELEMENT	DESCRIPTIF DU LABORATOIRE	DATE DE PRELEVEMENT	NOM DE L'OPERATEUR
Peinture	Peinture en vrac	28/12/2017	JULIEN Mickaël
LOCALISATION		RESULTAT	
Pelles vides-ordures		Amiante non détecté

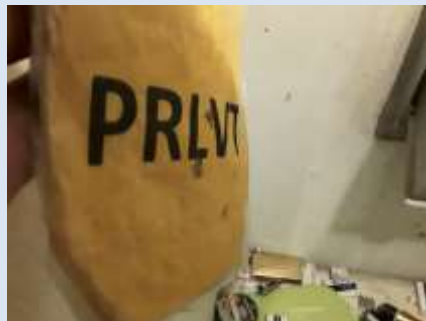
PRELEVEMENT : MEL-36-LAV-VOP009			
NOM DU CLIENT	NUMERO DU DOSSIER		PIECE OU LOCAL
OPH77	MEL-36-LAV-VO 28/12/2017		Locaux vide-ordures
ELEMENT	DESCRIPTIF DU LABORATOIRE	DATE DE PRELEVEMENT	NOM DE L'OPERATEUR
Enduit / Peinture	Enduit gris en vrac + peinture non séparable	28/12/2017	JULIEN Mickaël
LOCALISATION		RESULTAT	
Mur A		Amiante non détecté

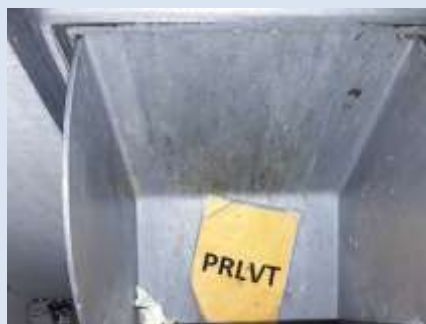
PRELEVEMENT : MEL-36-LAV-VOP010			
NOM DU CLIENT	NUMERO DU DOSSIER		PIECE OU LOCAL
OPH77	MEL-36-LAV-VO 28/12/2017		Locaux vide-ordures
ELEMENT	DESCRIPTIF DU LABORATOIRE	DATE DE PRELEVEMENT	NOM DE L'OPERATEUR
Joint d'étanchéité	Matériau fibreux gris + colle polymère jaune avec poussières non séparable	28/12/2017	JULIEN Mickaël
LOCALISATION		RESULTAT	
Pelles vides-ordures		Amiante non détecté

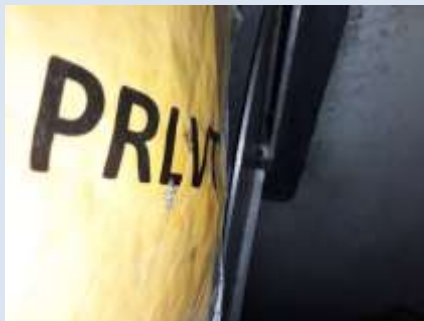
PRELEVEMENT : MEL-36-LAV-VOP011			
NOM DU CLIENT	NUMERO DU DOSSIER	PIECE OU LOCAL	
OPH77	MEL-36-LAV-VO 28/12/2017	Locaux vide-ordures	
ELEMENT	DESCRIPTIF DU LABORATOIRE	DATE DE PRELEVEMENT	NOM DE L'OPERATEUR
Joint	Matériau mousse noire avec poussières	28/12/2017	JULIEN Mickaël
LOCALISATION		RESULTAT	
Pelles vides-ordures		Amiante non détecté
