Rapport de mission de repérage des matériaux et produits contenant de l'amiante avant réalisation de travaux

38 RUE LAVOISIER

MELUN

RAPPORT N° :	MEL-38-LAV-VO	Laboratoire d'Analyses :	ITGA
Repérage réalisé le :	28/12/2017	Adresse laboratoire :	3 RUE ARMAND HERPIN LACROIX - CS 46537 35065 RENNES CEDEX
Accompagnateur :		Numéro d'accréditation :	1-5967
Par :	Laurent CATE	Organisme d'assurance professionnelle :	ALLIANZ
N° certificat :	CPDI3681	Adresse assurance :	Direction Opérations Entreprises 5C Esplanade Charles de Gaulle 33081 BORDEAUX CEDEX
Date d'obtention :	25/11/2015	N° de contrat d'assurance :	55897385
Organisme certificateur	I.Cert PARC EDONIA - BAT G - RUE DE LA TERRE VICTORIA - 35760 SAINT GREGOIRE	Date de validité :	31/12/2017

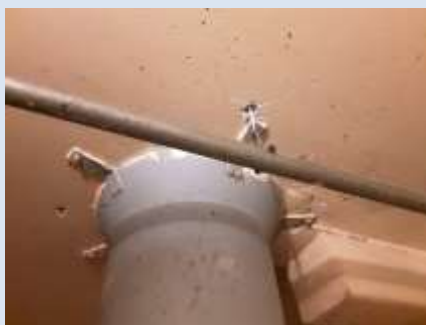
PRELEVEMENT : MEL-38-LAV-VOP001			
NOM DU CLIENT	NUMERO DU DOSSIER		PIECE OU LOCAL
OPH77	MEL-38-LAV-VO 28/12/2017		Locaux vide-ordures
ELEMENT	DESCRIPTIF DU LABORATOIRE	DATE DE PRELEVEMENT	NOM DE L'OPERATEUR
Peinture	Peintures multiples en vrac	28/12/2017	CATE Laurent
LOCALISATION		RESULTAT	
Plafond		Amiante non détecté

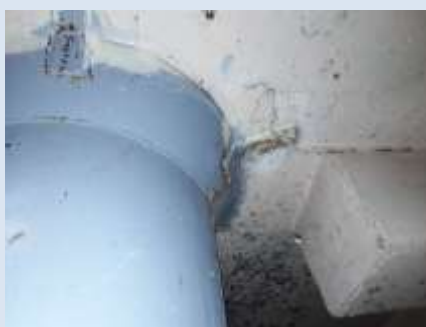
PRELEVEMENT : MEL-38-LAV-VOP002			
NOM DU CLIENT	NUMERO DU DOSSIER		PIECE OU LOCAL
OPH77	MEL-38-LAV-VO 28/12/2017		Locaux vide-ordures
ELEMENT	DESCRIPTIF DU LABORATOIRE	DATE DE PRELEVEMENT	NOM DE L'OPERATEUR
Enduit	Enduit plâtreux blanc en vrac + peintures multiples	28/12/2017	CATE Laurent
LOCALISATION		RESULTAT	
Plafond		Amiante non détecté

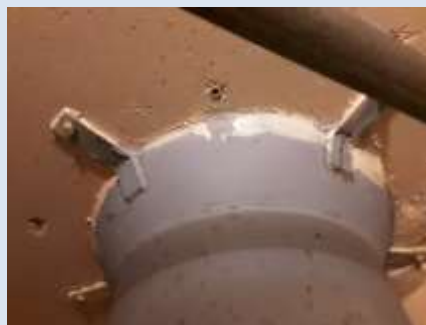
PRELEVEMENT : MEL-38-LAV-VOP003			
NOM DU CLIENT	NUMERO DU DOSSIER		PIECE OU LOCAL
OPH77	MEL-38-LAV-VO 28/12/2017		Locaux vide-ordures
ELEMENT	DESCRIPTIF DU LABORATOIRE	DATE DE PRELEVEMENT	NOM DE L'OPERATEUR
Joint d'assemblage	Matériau souple gris + peintures multiples non séparable	28/12/2017	CATE Laurent
LOCALISATION		RESULTAT	
Plafonds		Amiante non détecté

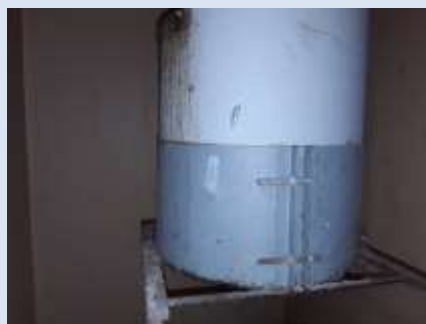
PRELEVEMENT : MEL-38-LAV-VOP004			
NOM DU CLIENT	NUMERO DU DOSSIER		PIECE OU LOCAL
OPH77	MEL-38-LAV-VO 28/12/2017		Locaux vide-ordures
ELEMENT	DESCRIPTIF DU LABORATOIRE	DATE DE PRELEVEMENT	NOM DE L'OPERATEUR
Peinture	Peinture en vrac	28/12/2017	CATE Laurent
LOCALISATION		RESULTAT	
Pelles vides-ordures		Amiante non détecté

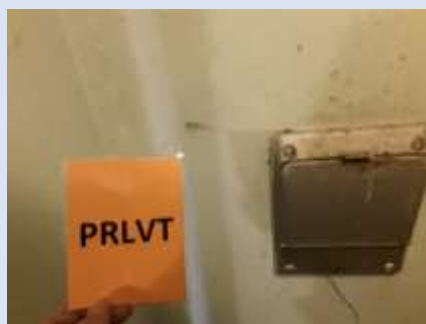
PRELEVEMENT : MEL-38-LAV-VOP005			
NOM DU CLIENT	NUMERO DU DOSSIER	PIECE OU LOCAL	
OPH77	MEL-38-LAV-VO 28/12/2017	Local ordures ménagères	
ELEMENT	DESCRIPTIF DU LABORATOIRE	DATE DE PRELEVEMENT	NOM DE L'OPERATEUR
Peinture	Matériau plâtreux blanc en vrac + peinture non séparable	28/12/2017	CATE Laurent
LOCALISATION		RESULTAT	
Mur A		Amiante non détecté

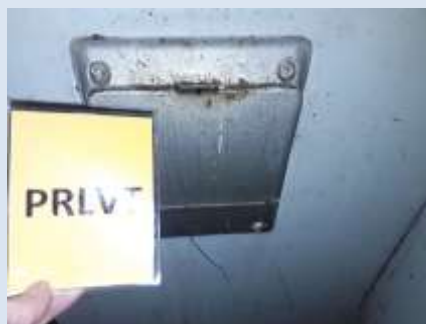
PRELEVEMENT : MEL-38-LAV-VOP006			
NOM DU CLIENT	NUMERO DU DOSSIER	PIECE OU LOCAL	
OPH77	MEL-38-LAV-VO 28/12/2017	Local ordures ménagères	
ELEMENT	DESCRIPTIF DU LABORATOIRE	DATE DE PRELEVEMENT	NOM DE L'OPERATEUR
Peinture	Peinture en vrac	28/12/2017	CATE Laurent
LOCALISATION		RESULTAT	
Pelles vides-ordures		Amiante non détecté

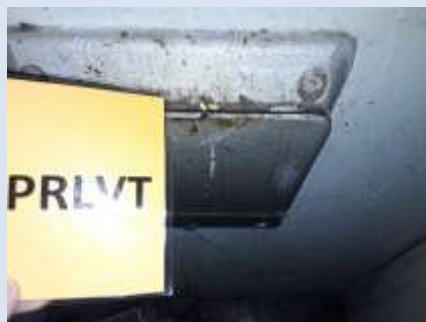
PRELEVEMENT : MEL-38-LAV-VOP007			
NOM DU CLIENT	NUMERO DU DOSSIER		PIECE OU LOCAL
OPH77	MEL-38-LAV-VO 28/12/2017		Local ordures ménagères
ELEMENT	DESCRIPTIF DU LABORATOIRE	DATE DE PRELEVEMENT	NOM DE L'OPERATEUR
Joint	Matériau souple noir + colle polymère jaune avec poussières non séparable	28/12/2017	CATE Laurent
LOCALISATION		RESULTAT	
Pelles vides-ordures		Amiante non détecté

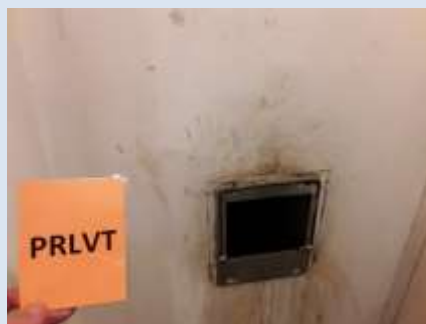
PRELEVEMENT : MEL-38-LAV-VOP008			
NOM DU CLIENT	NUMERO DU DOSSIER		PIECE OU LOCAL
OPH77	MEL-38-LAV-VO 28/12/2017		Local ordures ménagères
ELEMENT	DESCRIPTIF DU LABORATOIRE	DATE DE PRELEVEMENT	NOM DE L'OPERATEUR
Peinture	Peinture en vrac	28/12/2017	CATE Laurent
LOCALISATION		RESULTAT	
Mur A		Amiante non détecté

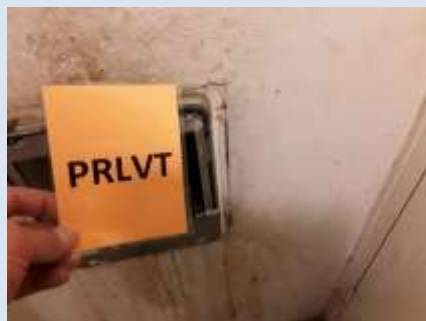
PRELEVEMENT : MEL-38-LAV-VOP009			
NOM DU CLIENT	NUMERO DU DOSSIER		PIECE OU LOCAL
OPH77	MEL-38-LAV-VO 28/12/2017		Local ordures ménagères
ELEMENT	DESCRIPTIF DU LABORATOIRE	DATE DE PRELEVEMENT	NOM DE L'OPERATEUR
Joint	Matériau souple blanc avec poussières	28/12/2017	CATE Laurent
LOCALISATION		RESULTAT	
Mur A		Amiante non détecté

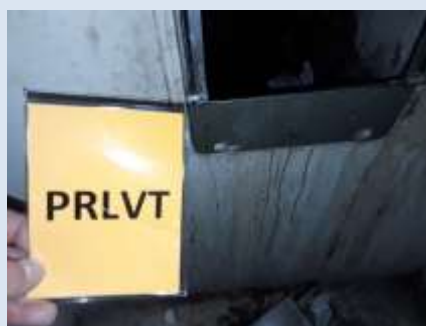
PRELEVEMENT : MEL-38-LAV-VOP010			
NOM DU CLIENT	NUMERO DU DOSSIER		PIECE OU LOCAL
OPH77	MEL-38-LAV-VO 28/12/2017		Local ordures ménagères
ELEMENT	DESCRIPTIF DU LABORATOIRE	DATE DE PRELEVEMENT	NOM DE L'OPERATEUR
Peinture	Peinture en vrac	28/12/2017	CATE Laurent
LOCALISATION		RESULTAT	
Pelles vides-ordures		Amiante non détecté

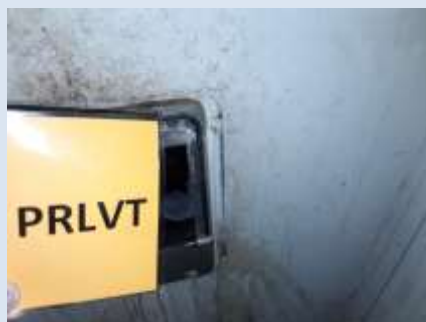
PRELEVEMENT : MEL-38-LAV-VOP011			
NOM DU CLIENT	NUMERO DU DOSSIER	PIECE OU LOCAL	
OPH77	MEL-38-LAV-VO 28/12/2017	Local ordures ménagères	
ELEMENT	DESCRIPTIF DU LABORATOIRE	DATE DE PRELEVEMENT	NOM DE L'OPERATEUR
Joint	Mousse noire + colle polymère jaune non séparable + peinture en faible quantité non séparable	28/12/2017	CATE Laurent
LOCALISATION		RESULTAT	
Pelles vides-ordures		Amiante non détecté	
EMPLACEMENT
