Rapport de mission de repérage des matériaux et produits contenant de l'amiante avant réalisation de travaux

41 RUE LAVOISIER

MELUN

RAPPORT N° :	MEL-41-LAV-VO	Laboratoire d'Analyses :	ITGA
Repérage réalisé le :	28/12/2017	Adresse laboratoire :	3 RUE ARMAND HERPIN LACROIX - CS 46537 35065 RENNES CEDEX
Accompagnateur :		Numéro d'accréditation :	1-5967
Par :	Alain LEITE LOPES	Organisme d'assurance professionnelle :	ALLIANZ
N° certificat :	CPDI4715	Adresse assurance :	Direction Opérations Entreprises 5C Esplanade Charles de Gaulle 33081 BORDEAUX CEDEX
Date d'obtention :	17/01/2018	N° de contrat d'assurance :	55832566
Organisme certificateur	I.Cert Parc EDONIA - Bâtiment G - Rue de la Terre Victoria - 35760 Saint-Grégoire	Date de validité :	31/12/2018

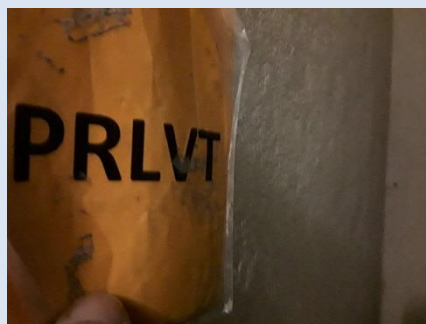
PRELEVEMENT : MEL-41-LAV-VOP002			
NOM DU CLIENT	NUMERO DU DOSSIER		PIECE OU LOCAL
OPH77	MEL-41-LAV-VO 28/12/2017		Gaines vide-ordures
ELEMENT	DESCRIPTIF DU LABORATOIRE	DATE DE PRELEVEMENT	NOM DE L'OPERATEUR
Béton	Matériau gris en vrac hétérogène + peinture non séparable	28/12/2017	LEITE LOPES Alain
LOCALISATION		RESULTAT	
Mur D		Amiante non détecté

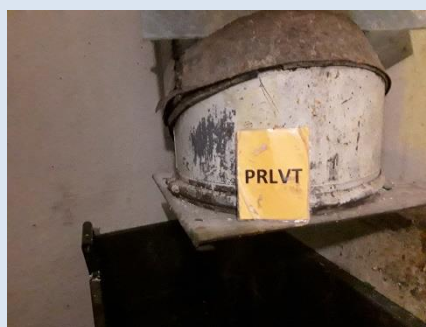
PRELEVEMENT : MEL-41-LAV-VOP003			
NOM DU CLIENT	NUMERO DU DOSSIER		PIECE OU LOCAL
OPH77	MEL-41-LAV-VO 28/12/2017		Gaines vide-ordures
ELEMENT	DESCRIPTIF DU LABORATOIRE	DATE DE PRELEVEMENT	NOM DE L'OPERATEUR
Peinture	Peintures multiples en vrac	28/12/2017	LEITE LOPES Alain
LOCALISATION		RESULTAT	
Conduits		Amiante non détecté

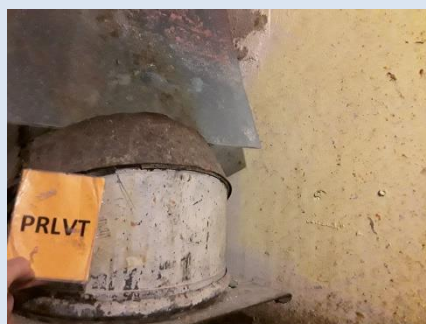
PRELEVEMENT : MEL-41-LAV-VOP004			
NOM DU CLIENT	NUMERO DU DOSSIER	PIECE OU LOCAL	
OPH77	MEL-41-LAV-VO 28/12/2017	Gaines vide-ordures	
ELEMENT	DESCRIPTIF DU LABORATOIRE	DATE DE PRELEVEMENT	NOM DE L'OPERATEUR
Joint d'assemblage	Matériau souple noir avec couche en toile + peinture non séparable	28/12/2017	LEITE LOPES Alain
LOCALISATION		RESULTAT	
Conduits		Amiante non détecté

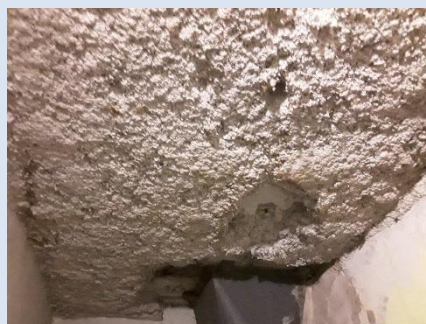
PRELEVEMENT : MEL-41-LAV-VOP005			
NOM DU CLIENT	NUMERO DU DOSSIER	PIECE OU LOCAL	
OPH77	MEL-41-LAV-VO 28/12/2017	Gaines vide-ordures	
ELEMENT	DESCRIPTIF DU LABORATOIRE	DATE DE PRELEVEMENT	NOM DE L'OPERATEUR
Flocage	Matériau cotonneux blanc avec poussières	28/12/2017	LEITE LOPES Alain
LOCALISATION		RESULTAT	
Plafond		Amiante non détecté

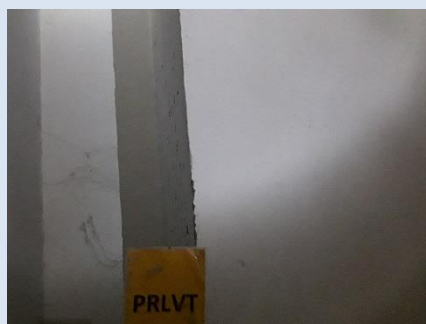
PRELEVEMENT : MEL-41-LAV-VOP006			
NOM DU CLIENT	NUMERO DU DOSSIER	PIECE OU LOCAL	
OPH77	MEL-41-LAV-VO 28/12/2017	Gaines vide-ordures	
ELEMENT	DESCRIPTIF DU LABORATOIRE	DATE DE PRELEVEMENT	NOM DE L'OPERATEUR
Béton	Matériau gris en vrac hétérogène + peinture non séparable	28/12/2017	LEITE LOPES Alain
LOCALISATION		RESULTAT	
Mur C		Amiante non détecté

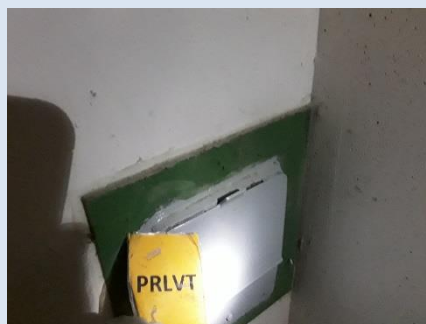
PRELEVEMENT : MEL-41-LAV-VOP007			
NOM DU CLIENT	NUMERO DU DOSSIER	PIECE OU LOCAL	
OPH77	MEL-41-LAV-VO 28/12/2017	Gaines vide-ordures	
ELEMENT	DESCRIPTIF DU LABORATOIRE	DATE DE PRELEVEMENT	NOM DE L'OPERATEUR
Peinture	Peinture en vrac	28/12/2017	LEITE LOPES Alain
LOCALISATION		RESULTAT	
Conduits		Amiante non détecté

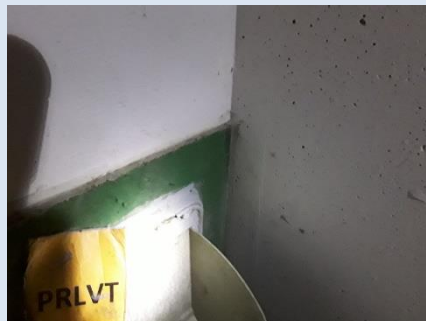
PRELEVEMENT : MEL-41-LAV-VOP008			
NOM DU CLIENT	NUMERO DU DOSSIER		PIECE OU LOCAL
OPH77	MEL-41-LAV-VO 28/12/2017		Gaines vide-ordures
ELEMENT	DESCRIPTIF DU LABORATOIRE	DATE DE PRELEVEMENT	NOM DE L'OPERATEUR
Joint d'étanchéité	Mousse noire + peinture non séparable	28/12/2017	LEITE LOPES Alain
LOCALISATION		RESULTAT	
Conduits		Amiante non détecté

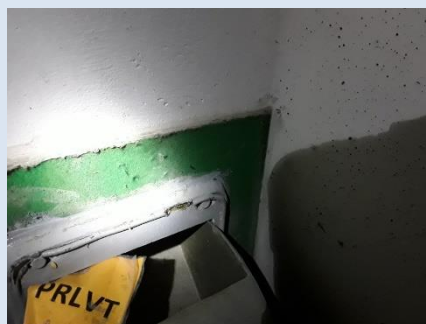
PRELEVEMENT : MEL-41-LAV-VOP009			
NOM DU CLIENT	NUMERO DU DOSSIER		PIECE OU LOCAL
OPH77	MEL-41-LAV-VO 28/12/2017		Gaines vide-ordures
ELEMENT	DESCRIPTIF DU LABORATOIRE	DATE DE PRELEVEMENT	NOM DE L'OPERATEUR
Joint	Mousse noire avec poussières + peinture en faible quantité non séparable	28/12/2017	LEITE LOPES Alain
LOCALISATION		RESULTAT	
Conduits		Amiante non détecté

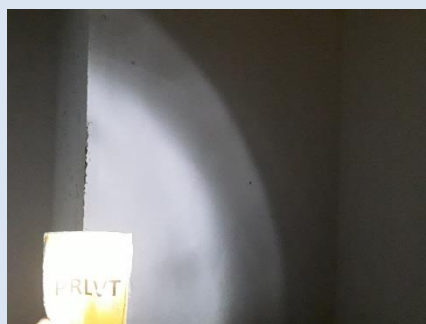
PRELEVEMENT : MEL-41-LAV-VOP010			
NOM DU CLIENT	NUMERO DU DOSSIER		PIECE OU LOCAL
OPH77	MEL-41-LAV-VO 28/12/2017		Gaines vide-ordures
ELEMENT	DESCRIPTIF DU LABORATOIRE	DATE DE PRELEVEMENT	NOM DE L'OPERATEUR
Béton	Matériau gris en vrac hétérogène + peinture non séparable	28/12/2017	LEITE LOPES Alain
LOCALISATION		RESULTAT	
Mur C		Amiante non détecté

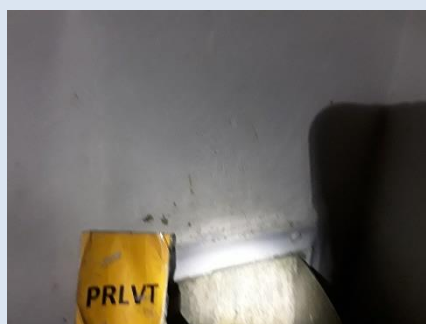
PRELEVEMENT : MEL-41-LAV-VOP011			
NOM DU CLIENT	NUMERO DU DOSSIER		PIECE OU LOCAL
OPH77	MEL-41-LAV-VO 28/12/2017		Gaines vide-ordures
ELEMENT	DESCRIPTIF DU LABORATOIRE	DATE DE PRELEVEMENT	NOM DE L'OPERATEUR
Joint d'étanchéité	Mousse noire avec poussières + colle polymère jaune non séparable + peinture non séparable	28/12/2017	LEITE LOPES Alain
LOCALISATION		RESULTAT	
Conduits		Amiante non détecté

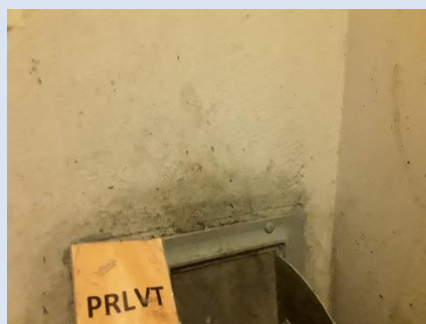
PRELEVEMENT : MEL-41-LAV-VOP014			
NOM DU CLIENT	NUMERO DU DOSSIER	PIECE OU LOCAL	
OPH77	MEL-41-LAV-VO 28/12/2017	Gainex vide-ordures	
ELEMENT	DESCRIPTIF DU LABORATOIRE	DATE DE PRELEVEMENT	NOM DE L'OPERATEUR
Joint d'étanchéité	Mousse noire avec poussières + colle polymère jaune non séparable + peinture non séparable	28/12/2017	LEITE LOPES Alain
LOCALISATION		RESULTAT	
Conduits		Amiante non détecté

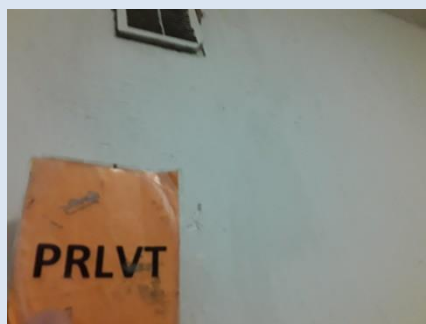
PRELEVEMENT : MEL-41-LAV-VOP016			
NOM DU CLIENT	NUMERO DU DOSSIER	PIECE OU LOCAL	
OPH77	MEL-41-LAV-VO 28/12/2017	Gaines vide-ordures	
ELEMENT	DESCRIPTIF DU LABORATOIRE	DATE DE PRELEVEMENT	NOM DE L'OPERATEUR
Béton	Matériau gris en vrac hétérogène + peinture non séparable	28/12/2017	LEITE LOPES Alain
LOCALISATION		RESULTAT	
Mur C		Amiante non détecté

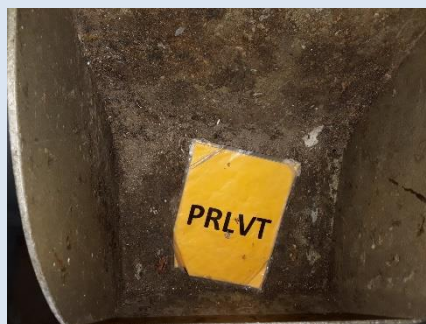
PRELEVEMENT : MEL-41-LAV-VOP017			
NOM DU CLIENT	NUMERO DU DOSSIER	PIECE OU LOCAL	
OPH77	MEL-41-LAV-VO 28/12/2017	Gaines vide-ordures	
ELEMENT	DESCRIPTIF DU LABORATOIRE	DATE DE PRELEVEMENT	NOM DE L'OPERATEUR
Joint d'étanchéité	Mousse noire + colle polymère jaune non séparable + peinture non séparable	28/12/2017	LEITE LOPES Alain
LOCALISATION		RESULTAT	
Conduits		Amiante non détecté

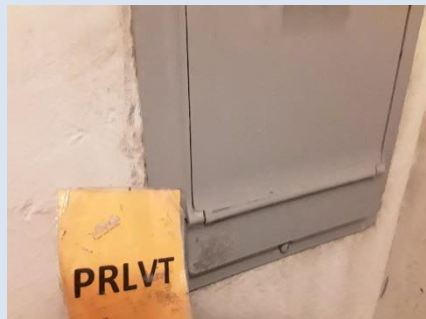
PRELEVEMENT : MEL-41-LAV-VOP018			
NOM DU CLIENT	NUMERO DU DOSSIER	PIECE OU LOCAL	
OPH77	MEL-41-LAV-VO 28/12/2017	Gaines vide-ordures	
ELEMENT	DESCRIPTIF DU LABORATOIRE	DATE DE PRELEVEMENT	NOM DE L'OPERATEUR
Peinture	Peintures multiples en vrac	28/12/2017	LEITE LOPES Alain
LOCALISATION		RESULTAT	
Conduits		Amiante non détecté
