## Rapport de mission de repérage des matériaux et produits contenant de l'amiante avant réalisation de travaux

44 RUE LAVOISIER

MELUN

RAPPORT N° :	MEL-44-LAV-VO	Laboratoire d'Analyses :	ITGA
Repérage réalisé le :	28/12/2017	Adresse laboratoire :	3 RUE ARMAND HERPIN LACROIX - CS 46537 35065 RENNES CEDEX
Accompagnateur :		Numéro d'accréditation :	1-5967
Par :	Alain LEITE LOPES	Organisme d'assurance professionnelle :	ALLIANZ
N° certificat :	C023-SE04-2017	Adresse assurance :	Direction Opérations Entreprises 5C Esplanade Charles de Gaulle 33081 BORDEAUX CEDEX
Date d'obtention :	24/08/2017	N° de contrat d'assurance :	55897385
Organisme certificateur	QUALIT'COMPETENCES 16 rue Willars - 52100 THONVILLE	Date de validité :	31/12/2017

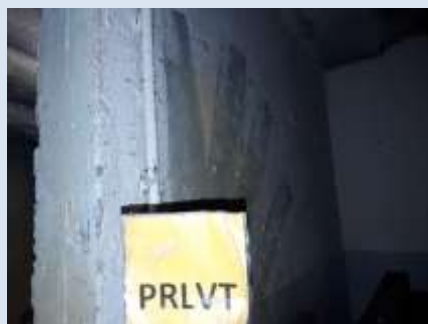
PRELEVEMENT : MEL-44-LAV-VOP001			
NOM DU CLIENT	NUMERO DU DOSSIER		PIECE OU LOCAL
OPH77	MEL-44-LAV-VO 28/12/2017		Local poubelles
ELEMENT	DESCRIPTIF DU LABORATOIRE	DATE DE PRELEVEMENT	NOM DE L'OPERATEUR
Béton	Matériau gris en vrac + peintures multiples non séparable	28/12/2017	LEITE LOPES Alain
LOCALISATION		RESULTAT	
Mur D		Amiante non détecté

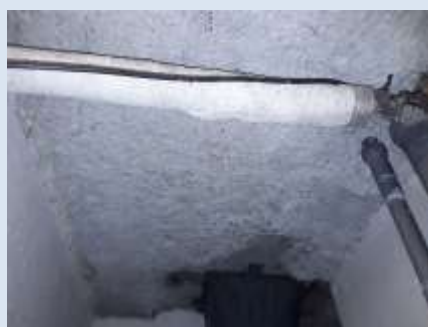
PRELEVEMENT : MEL-44-LAV-VOP002			
NOM DU CLIENT	NUMERO DU DOSSIER		PIECE OU LOCAL
OPH77	MEL-44-LAV-VO 28/12/2017		Local poubelles
ELEMENT	DESCRIPTIF DU LABORATOIRE	DATE DE PRELEVEMENT	NOM DE L'OPERATEUR
Flocage	Matériau cotonneux blanc avec poussières	28/12/2017	LEITE LOPES Alain
LOCALISATION		RESULTAT	
Plafond		Amiante non détecté

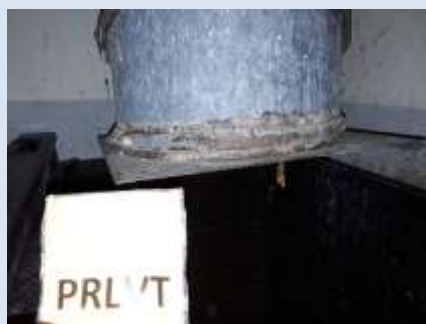
PRELEVEMENT : MEL-44-LAV-VOP003			
NOM DU CLIENT	NUMERO DU DOSSIER		PIECE OU LOCAL
OPH77	MEL-44-LAV-VO 28/12/2017		Locaux vide-ordures
ELEMENT	DESCRIPTIF DU LABORATOIRE	DATE DE PRELEVEMENT	NOM DE L'OPERATEUR
Peinture	Matériau gris en faible quantité + peinture non séparable	28/12/2017	LEITE LOPES Alain
LOCALISATION		RESULTAT	
Conduits		Amiante non détecté	
EMPLACEMENT

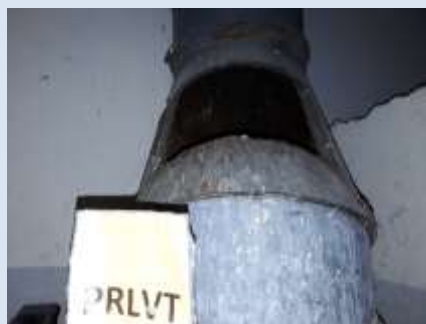
PRELEVEMENT : MEL-44-LAV-VOP004			
NOM DU CLIENT	NUMERO DU DOSSIER		PIECE OU LOCAL
OPH77	MEL-44-LAV-VO 28/12/2017		Locaux vide-ordures
ELEMENT	DESCRIPTIF DU LABORATOIRE	DATE DE PRELEVEMENT	NOM DE L'OPERATEUR
Joint d'étanchéité	Mousse noire avec poussières	28/12/2017	LEITE LOPES Alain
LOCALISATION		RESULTAT	
Conduits		Amiante non détecté	
EMPLACEMENT

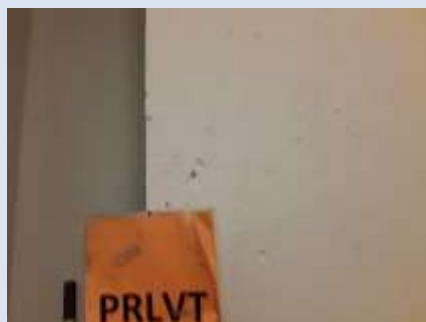
PRELEVEMENT : MEL-44-LAV-VOP005			
NOM DU CLIENT	NUMERO DU DOSSIER	PIECE OU LOCAL	
OPH77	MEL-44-LAV-VO 28/12/2017	Local poubelles	
ELEMENT	DESCRIPTIF DU LABORATOIRE	DATE DE PRELEVEMENT	NOM DE L'OPERATEUR
Béton	Matériau beige en vrac hétérogène + matériau plâtreux blanc en faible quantité non séparable + peinture non séparable	28/12/2017	LEITE LOPES Alain
LOCALISATION		RESULTAT	
Mur B		Amiante non détecté

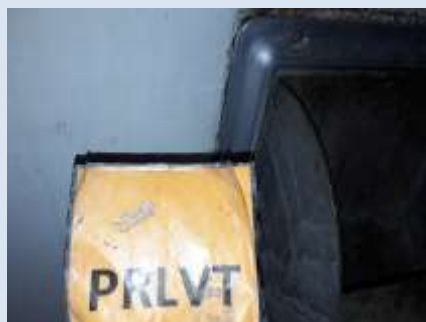
PRELEVEMENT : MEL-44-LAV-VOP006			
NOM DU CLIENT	NUMERO DU DOSSIER	PIECE OU LOCAL	
OPH77	MEL-44-LAV-VO 28/12/2017	Local poubelles	
ELEMENT	DESCRIPTIF DU LABORATOIRE	DATE DE PRELEVEMENT	NOM DE L'OPERATEUR
Joint d'étanchéité	Mousse noire avec poussières + peinture en faible quantité non séparable	28/12/2017	LEITE LOPES Alain
LOCALISATION		RESULTAT	
Conduits		Amiante non détecté

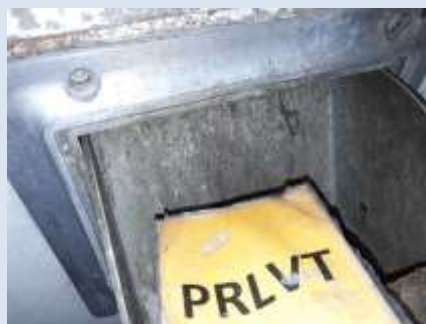
PRELEVEMENT : MEL-44-LAV-VOP007			
NOM DU CLIENT	NUMERO DU DOSSIER		PIECE OU LOCAL
OPH77	MEL-44-LAV-VO 28/12/2017		Locaux vide-ordures
ELEMENT	DESCRIPTIF DU LABORATOIRE	DATE DE PRELEVEMENT	NOM DE L'OPERATEUR
Joint	Mousse grise avec poussières + matériau beige en faible quantité non séparable + peinture en faible quantité non séparable	28/12/2017	LEITE LOPES Alain
LOCALISATION		RESULTAT	
Conduits		Amiante non détecté

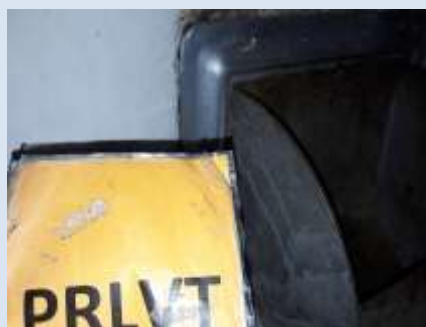
PRELEVEMENT : MEL-44-LAV-VOP009			
NOM DU CLIENT	NUMERO DU DOSSIER	PIECE OU LOCAL	
OPH77	MEL-44-LAV-VO 28/12/2017	Local ordures ménagères	
ELEMENT	DESCRIPTIF DU LABORATOIRE	DATE DE PRELEVEMENT	NOM DE L'OPERATEUR
Joint d'étanchéité	Mousse noire avec poussières + colle polymère jaune non séparable	28/12/2017	LEITE LOPES Alain
LOCALISATION		RESULTAT	
Conduits		Amiante non détecté

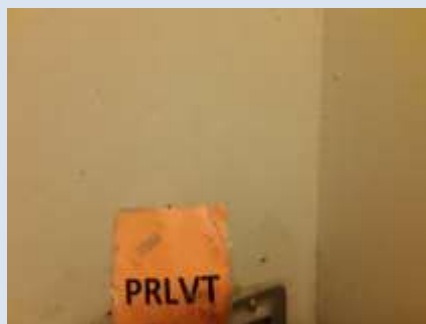
PRELEVEMENT : MEL-44-LAV-VOP010			
NOM DU CLIENT	NUMERO DU DOSSIER	PIECE OU LOCAL	
OPH77	MEL-44-LAV-VO 28/12/2017	Local poubelles	
ELEMENT	DESCRIPTIF DU LABORATOIRE	DATE DE PRELEVEMENT	NOM DE L'OPERATEUR
Béton	Matériau gris en vrac + peinture non séparable	28/12/2017	LEITE LOPES Alain
LOCALISATION		RESULTAT	
Mur B		Amiante non détecté

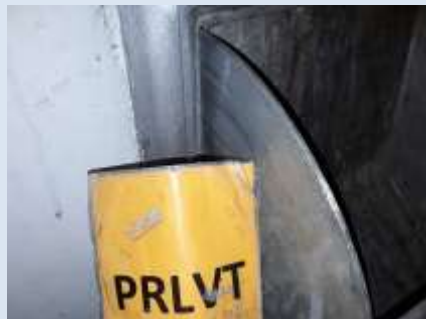
PRELEVEMENT : MEL-44-LAV-VOP011			
NOM DU CLIENT	NUMERO DU DOSSIER		PIECE OU LOCAL
OPH77	MEL-44-LAV-VO 28/12/2017		Local ordures ménagères
ELEMENT	DESCRIPTIF DU LABORATOIRE	DATE DE PRELEVEMENT	NOM DE L'OPERATEUR
Joint d'étanchéité	Mousse noire avec poussières	28/12/2017	LEITE LOPES Alain
LOCALISATION		RESULTAT	
Conduits		Amiante non détecté
