Rapport de mission de repérage des matériaux et produits contenant de l'amiante avant réalisation de travaux

45 RUE LAVOISIER

MELUN

RAPPORT N° :	MEL-45-LAV-VO	Laboratoire d'Analyses :	ITGA
Repérage réalisé le :	28/12/2017	Adresse laboratoire :	3 RUE ARMAND HERPIN LACROIX - CS 46537 35065 RENNES CEDEX
Accompagnateur :		Numéro d'accréditation :	1-5967
Par :	Mickaël JULIEN	Organisme d'assurance professionnelle :	ALLIANZ
N° certificat :	CPDI 4129	Adresse assurance :	Direction Opérations Entreprises 5C Esplanade Charles de Gaulle 33081 BORDEAUX CEDEX
Date d'obtention :	01/01/2017	N° de contrat d'assurance :	55897385
Organisme certificateur	I.CERT Parc Edonia - Bâtiment G - Rue de la Terre Victoria - 35760 SAINT-GREGOIRE	Date de validité :	31/12/2017

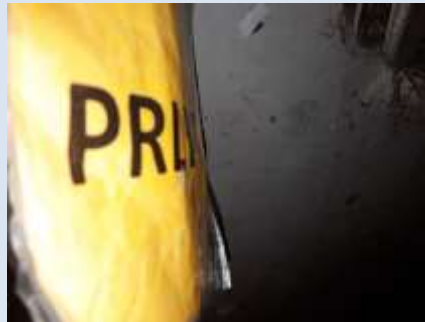
PRELEVEMENT : MEL-45-LAV-VOP001			
NOM DU CLIENT	NUMERO DU DOSSIER		PIECE OU LOCAL
OPH77	MEL-45-LAV-VO 28/12/2017		Locaux vide-ordures
ELEMENT	DESCRIPTIF DU LABORATOIRE	DATE DE PRELEVEMENT	NOM DE L'OPERATEUR
Enduit béton	Peintures multiples	28/12/2017	JULIEN Mickaël
LOCALISATION		RESULTAT	
Mur C		Amiante non détecté

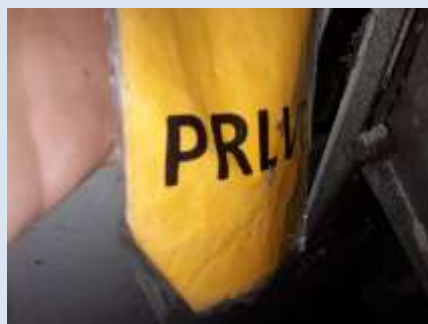
PRELEVEMENT : MEL-45-LAV-VOP004			
NOM DU CLIENT	NUMERO DU DOSSIER	PIECE OU LOCAL	
OPH77	MEL-45-LAV-VO 28/12/2017	Locaux vide-ordures	
ELEMENT	DESCRIPTIF DU LABORATOIRE	DATE DE PRELEVEMENT	NOM DE L'OPERATEUR
Joint	Mousse noire + peinture en faible quantité	28/12/2017	JULIEN Mickaël
LOCALISATION		RESULTAT	
Pelles vides-ordures		Amiante non détecté

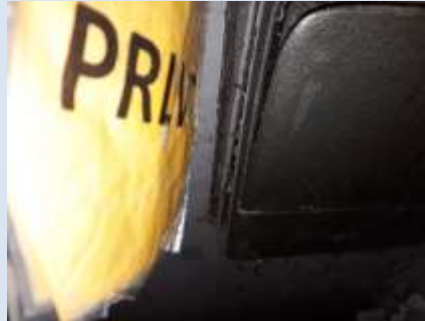
PRELEVEMENT : MEL-45-LAV-VOP005			
NOM DU CLIENT	NUMERO DU DOSSIER		PIECE OU LOCAL
OPH77	MEL-45-LAV-VO 28/12/2017		Locaux vide-ordures
ELEMENT	DESCRIPTIF DU LABORATOIRE	DATE DE PRELEVEMENT	NOM DE L'OPERATEUR
Peinture	Peintures multiples	28/12/2017	JULIEN Mickaël
LOCALISATION		RESULTAT	
Pelles vides-ordures		Amiante non détecté

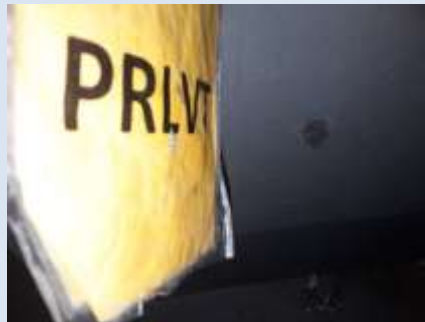
PRELEVEMENT : MEL-45-LAV-VOP006			
NOM DU CLIENT	NUMERO DU DOSSIER		PIECE OU LOCAL
OPH77	MEL-45-LAV-VO 28/12/2017		Locaux vide-ordures
ELEMENT	DESCRIPTIF DU LABORATOIRE	DATE DE PRELEVEMENT	NOM DE L'OPERATEUR
Enduit béton	Enduit compact gris non séparable + peintures multiples	28/12/2017	JULIEN Mickaël
LOCALISATION		RESULTAT	
Mur C		Amiante non détecté

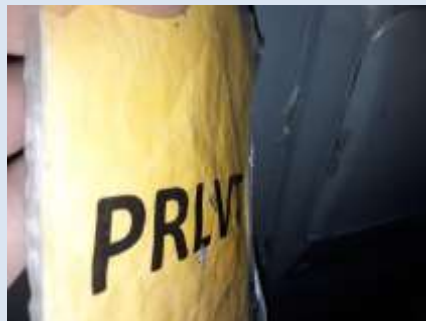
PRELEVEMENT : MEL-45-LAV-VOP007			
NOM DU CLIENT	NUMERO DU DOSSIER		PIECE OU LOCAL
OPH77	MEL-45-LAV-VO 28/12/2017		Locaux vide-ordures
ELEMENT	DESCRIPTIF DU LABORATOIRE	DATE DE PRELEVEMENT	NOM DE L'OPERATEUR
Peinture	Peintures multiples	28/12/2017	JULIEN Mickaël
LOCALISATION		RESULTAT	
Pelles vides-ordures		Amiante non détecté

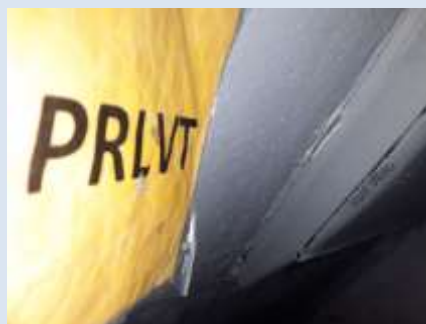
PRELEVEMENT : MEL-45-LAV-VOP008			
NOM DU CLIENT	NUMERO DU DOSSIER		PIECE OU LOCAL
OPH77	MEL-45-LAV-VO 28/12/2017		Locaux vide-ordures
ELEMENT	DESCRIPTIF DU LABORATOIRE	DATE DE PRELEVEMENT	NOM DE L'OPERATEUR
Joint d'assemblage	Matériau souple blanc + matériau souple incolore avec poussières + peinture non séparable	28/12/2017	JULIEN Mickaël
LOCALISATION		RESULTAT	
Pelles vides-ordures		Amiante non détecté

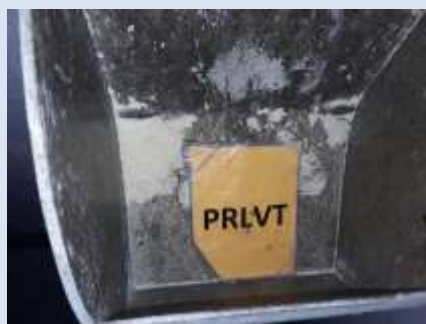
PRELEVEMENT : MEL-45-LAV-VOP009			
NOM DU CLIENT	NUMERO DU DOSSIER	PIECE OU LOCAL	
OPH77	MEL-45-LAV-VO 28/12/2017	Locaux vide-ordures	
ELEMENT	DESCRIPTIF DU LABORATOIRE	DATE DE PRELEVEMENT	NOM DE L'OPERATEUR
Joint d'étanchéité	Mousse noire avec poussières + peinture en faible quantité non séparable	28/12/2017	JULIEN Mickaël
LOCALISATION		RESULTAT	
Pelles vides-ordures		Amiante non détecté

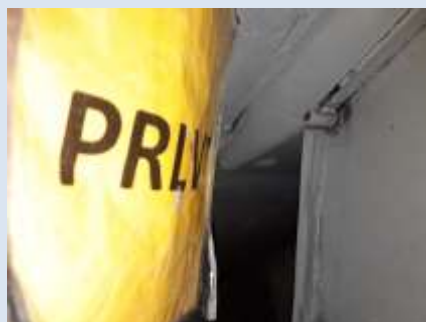
PRELEVEMENT : MEL-45-LAV-VOP010			
NOM DU CLIENT	NUMERO DU DOSSIER	PIECE OU LOCAL	
OPH77	MEL-45-LAV-VO 28/12/2017	Locaux vide-ordures	
ELEMENT	DESCRIPTIF DU LABORATOIRE	DATE DE PRELEVEMENT	NOM DE L'OPERATEUR
Joint	Matériau souple noir + colle polymère jaune en faible quantité non séparable + peinture avec poussières	28/12/2017	JULIEN Mickaël
LOCALISATION		RESULTAT	
Pelles vides-ordures		Amiante non détecté

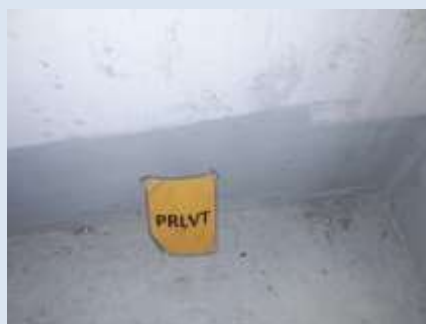
PRELEVEMENT : MEL-45-LAV-VOP011			
NOM DU CLIENT	NUMERO DU DOSSIER		PIECE OU LOCAL
OPH77	MEL-45-LAV-VO 28/12/2017		Locaux vide-ordures
ELEMENT	DESCRIPTIF DU LABORATOIRE	DATE DE PRELEVEMENT	NOM DE L'OPERATEUR
Enduit ciment	Enduit gris en vrac hétérogène non séparable + peinture non séparable	28/12/2017	JULIEN Mickaël
LOCALISATION		RESULTAT	
Mur A		Amiante non détecté

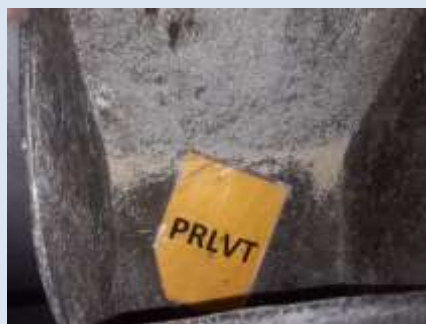
PRELEVEMENT : MEL-45-LAV-VOP012			
NOM DU CLIENT	NUMERO DU DOSSIER		PIECE OU LOCAL
OPH77	MEL-45-LAV-VO 28/12/2017		Locaux vide-ordures
ELEMENT	DESCRIPTIF DU LABORATOIRE	DATE DE PRELEVEMENT	NOM DE L'OPERATEUR
Joint d'étanchéité	Matériau fibreux beige avec poussières	28/12/2017	JULIEN Mickaël
LOCALISATION		RESULTAT	
Pelles vides-ordures		Amiante non détecté

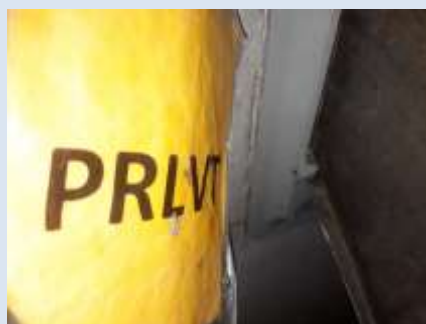
PRELEVEMENT : MEL-45-LAV-VOP013			
NOM DU CLIENT	NUMERO DU DOSSIER		PIECE OU LOCAL
OPH77	MEL-45-LAV-VO 28/12/2017		Locaux vide-ordures
ELEMENT	DESCRIPTIF DU LABORATOIRE	DATE DE PRELEVEMENT	NOM DE L'OPERATEUR
Joint	Mousse noire + colle polymère jaune en faible quantité non séparable	28/12/2017	JULIEN Mickaël
LOCALISATION		RESULTAT	
Pelles vides-ordures		Amiante non détecté

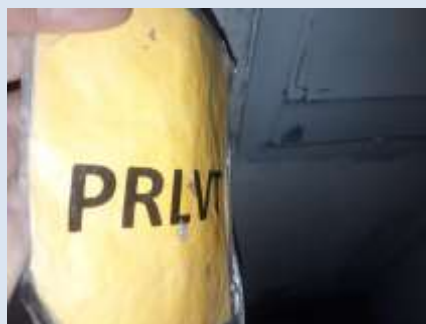
PRELEVEMENT : MEL-45-LAV-VOP014			
NOM DU CLIENT	NUMERO DU DOSSIER		PIECE OU LOCAL
OPH77	MEL-45-LAV-VO 28/12/2017		Locaux vide-ordures
ELEMENT	DESCRIPTIF DU LABORATOIRE	DATE DE PRELEVEMENT	NOM DE L'OPERATEUR
Peinture	Peintures multiples	28/12/2017	JULIEN Mickaël
LOCALISATION		RESULTAT	
Pelles vides-ordures		Amiante non détecté

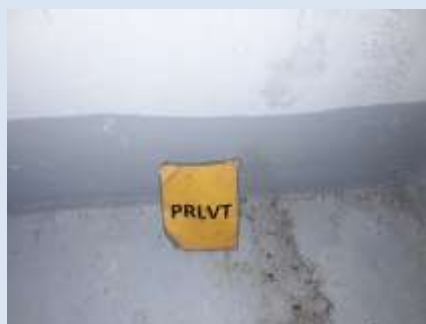
PRELEVEMENT : MEL-45-LAV-VOP015

NOM DU CLIENT	NUMERO DU DOSSIER	PIECE OU LOCAL	
OPH77	MEL-45-LAV-VO 28/12/2017	Locaux vide-ordures	
ELEMENT	DESCRIPTIF DU LABORATOIRE	DATE DE PRELEVEMENT	NOM DE L'OPERATEUR
Enduit ciment	Enduit gris en vrac hétérogène non séparable + peinture non séparable	28/12/2017	JULIEN Mickaël
LOCALISATION		RESULTAT	
Mur A		Amiante non détecté

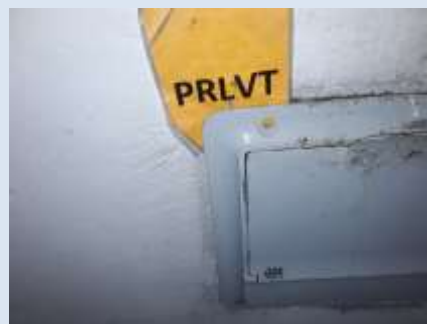
PRELEVEMENT : MEL-45-LAV-VOP018			
NOM DU CLIENT	NUMERO DU DOSSIER	PIECE OU LOCAL	
OPH77	MEL-45-LAV-VO 28/12/2017	Locaux vide-ordures	
ELEMENT	DESCRIPTIF DU LABORATOIRE	DATE DE PRELEVEMENT	NOM DE L'OPERATEUR
Peinture	Peinture + papier en faible quantité non séparable	28/12/2017	JULIEN Mickaël
LOCALISATION		RESULTAT	
Pelles vides-ordures		Amiante non détecté

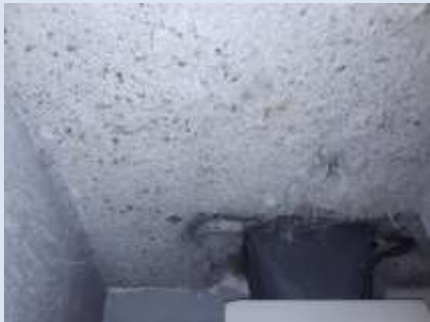
Locaux vide-ordures		Peinture	Peintures multiples	MEL-45-LAV-VOP022	Pelles vides-ordures	DEGRADATION PARTIELLE	Amiante non détecté	RESULTAT ANALYSE
		Flocage	Matériau cotonneux blanc avec poussières	MEL-45-LAV-VOP019	Plafond	DEGRADATION PARTIELLE	Amiante non détecté	ZSO

PRELEVEMENT : MEL-45-LAV-VOP019			
NOM DU CLIENT	NUMERO DU DOSSIER	PIECE OU LOCAL	
OPH77	MEL-45-LAV-VO 28/12/2017	Locaux vide-ordures	
ELEMENT	DESCRIPTIF DU LABORATOIRE	DATE DE PRELEVEMENT	NOM DE L'OPERATEUR
Flocage	Matériau cotonneux blanc avec poussières	28/12/2017	JULIEN Mickaël
LOCALISATION		RESULTAT	
Plafond		Amiante non détecté	
EMPLACEMENT

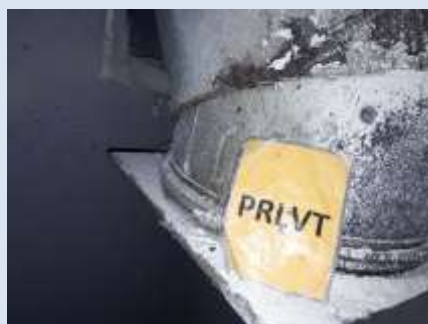
PRELEVEMENT : MEL-45-LAV-VOP021			
NOM DU CLIENT	NUMERO DU DOSSIER		PIECE OU LOCAL
OPH77	MEL-45-LAV-VO 28/12/2017		Locaux vide-ordures
ELEMENT	DESCRIPTIF DU LABORATOIRE	DATE DE PRELEVEMENT	NOM DE L'OPERATEUR
Joint	Matériau souple rouge avec poussières + peinture en faible quantité non séparable	28/12/2017	JULIEN Mickaël
LOCALISATION		RESULTAT	
Pelles vides-ordures		Amiante non détecté

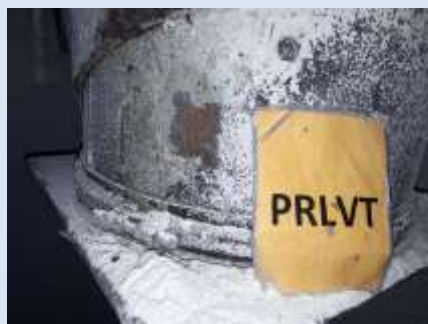
PRELEVEMENT : MEL-45-LAV-VOP022			
NOM DU CLIENT	NUMERO DU DOSSIER		PIECE OU LOCAL
OPH77	MEL-45-LAV-VO 28/12/2017		Locaux vide-ordures
ELEMENT	DESCRIPTIF DU LABORATOIRE	DATE DE PRELEVEMENT	NOM DE L'OPERATEUR
Peinture	Peintures multiples	28/12/2017	JULIEN Mickaël
LOCALISATION		RESULTAT	
Pelles vides-ordures		Amiante non détecté
