Rapport de Repérage des matériaux et produits contenant de l'amiante avant réalisation de travaux dans un immeuble bâti

Numéro de dossier : MA2306105180
Rapport édité le : 13/07/2023

6 Square des Platanes
77380 Combs-la-Ville
Bat. 6; Etage 4; Porte 3

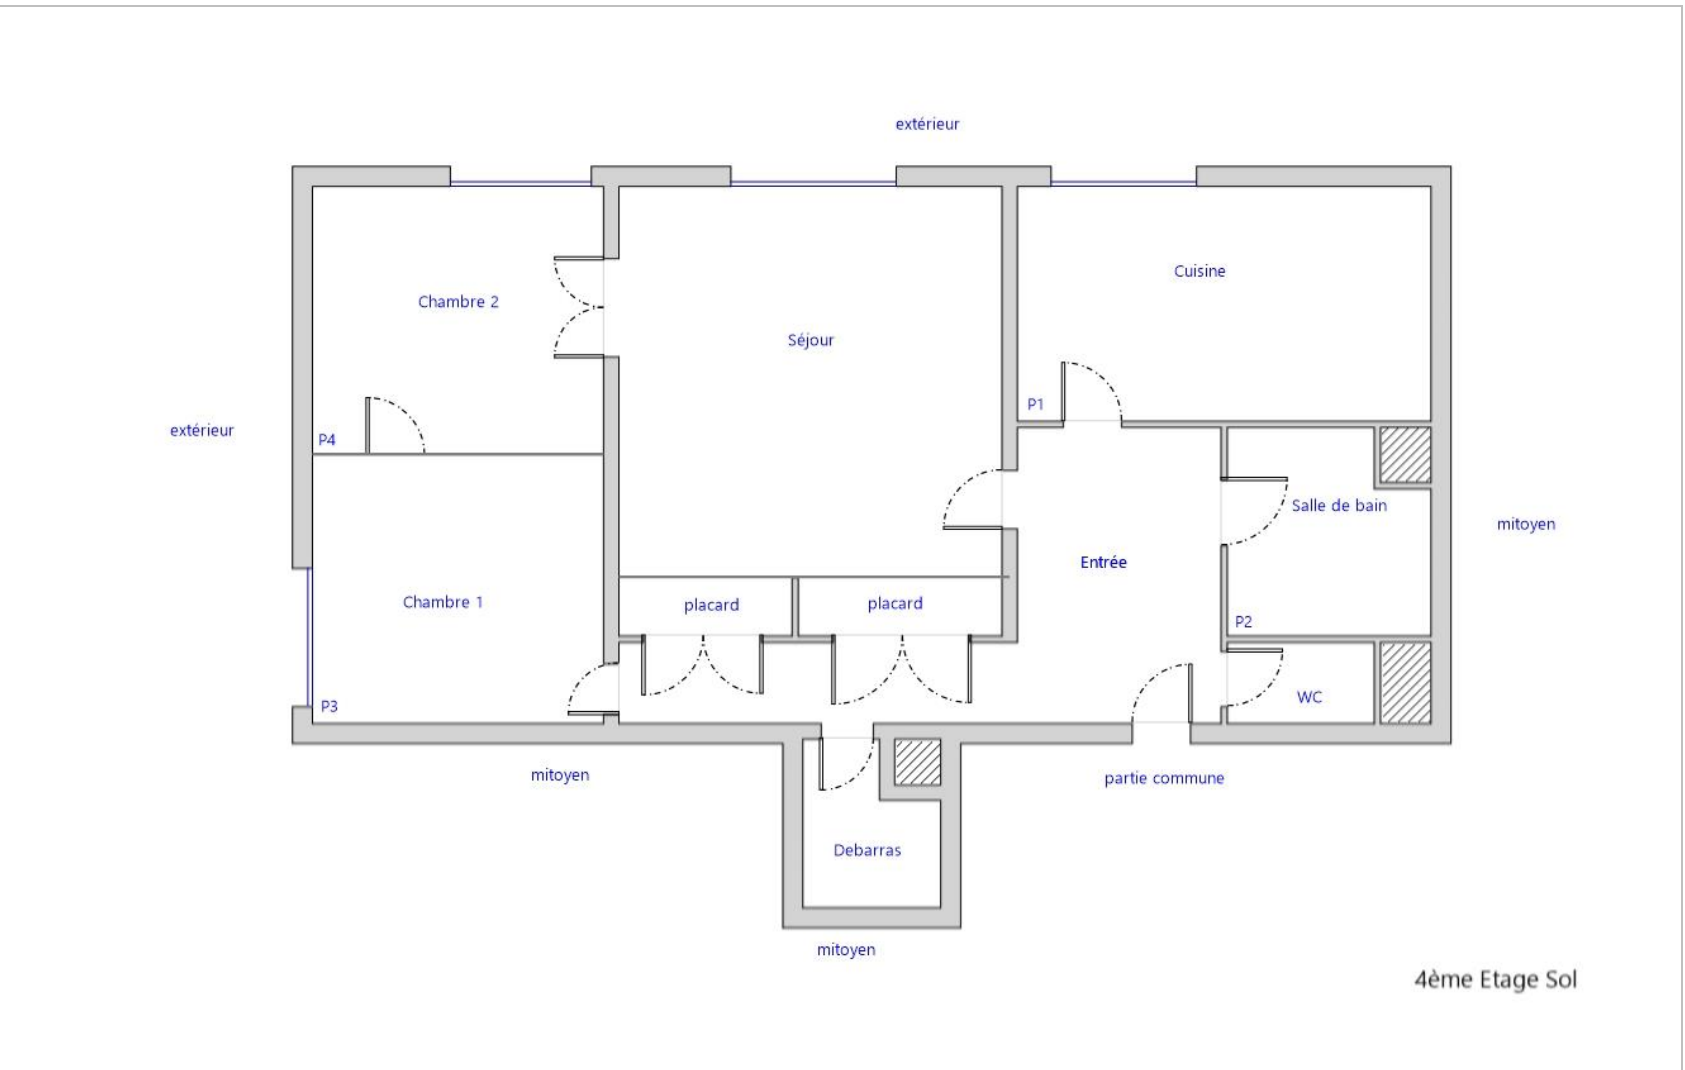
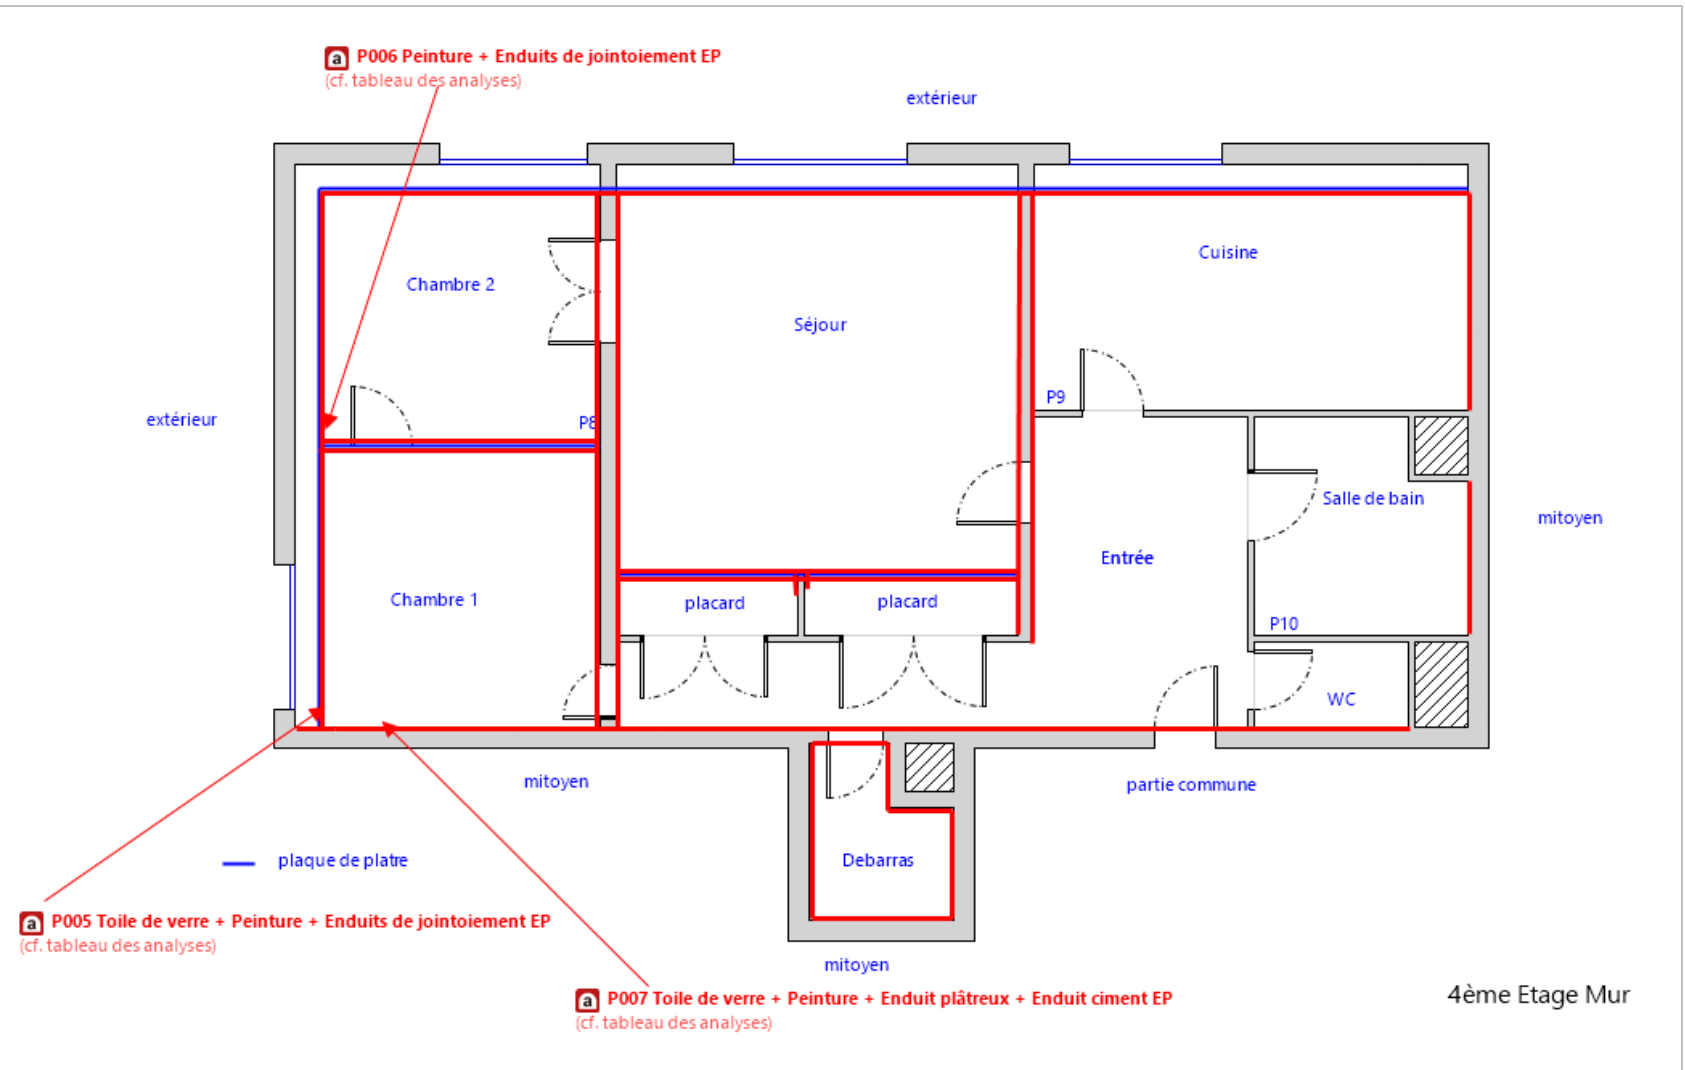
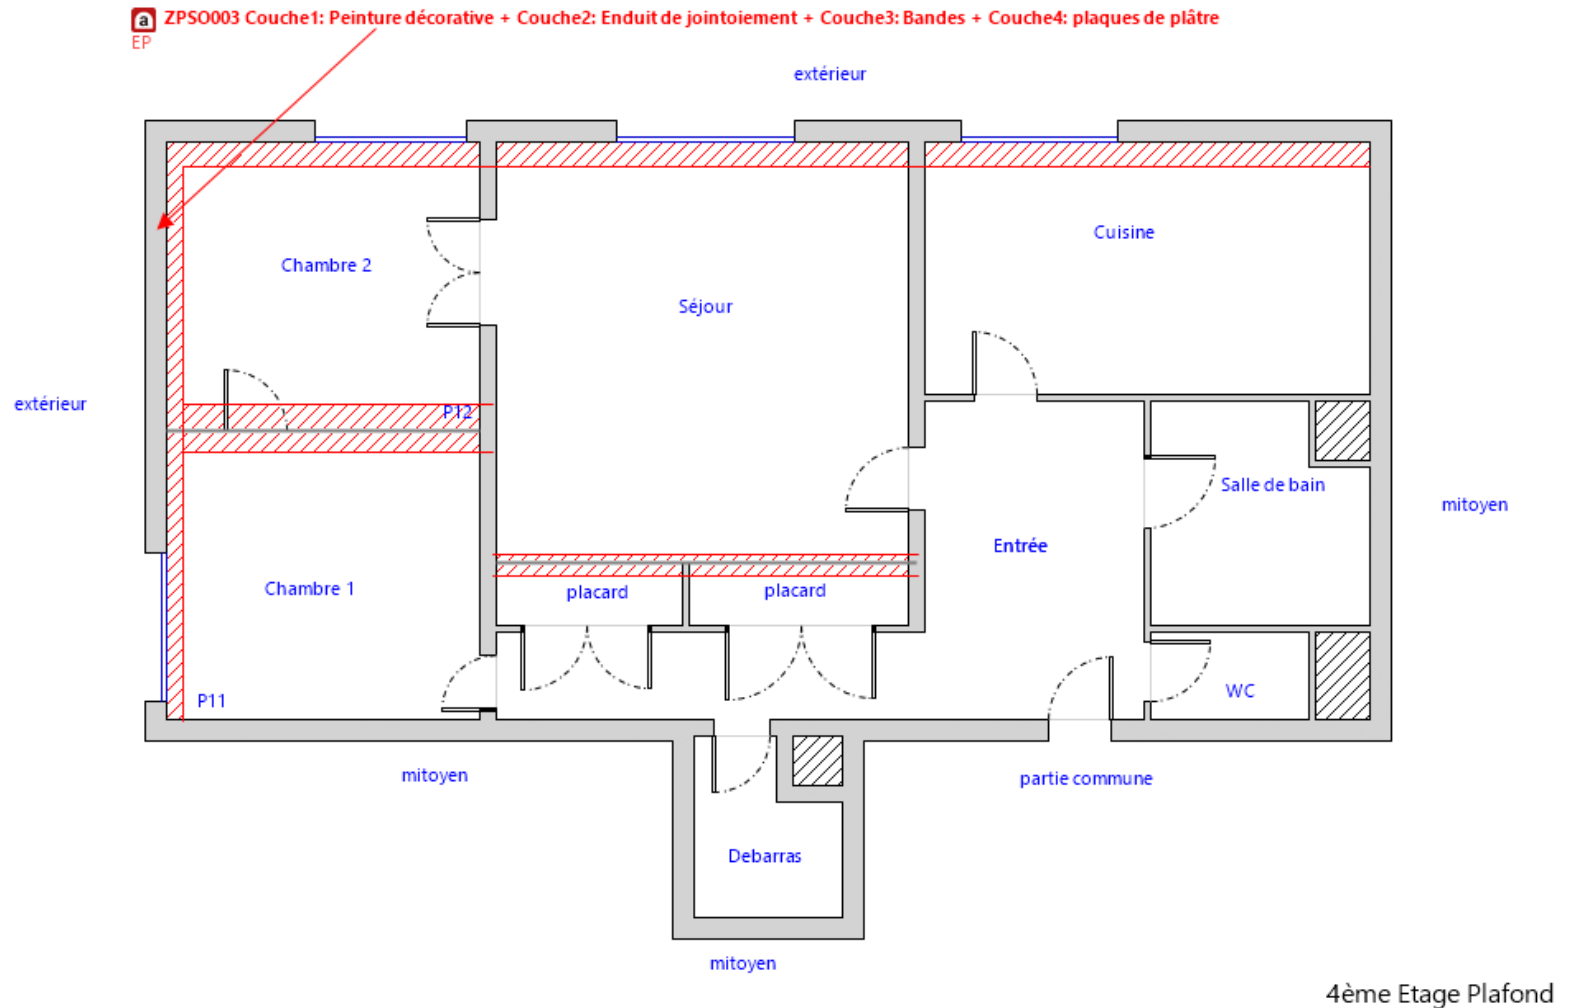
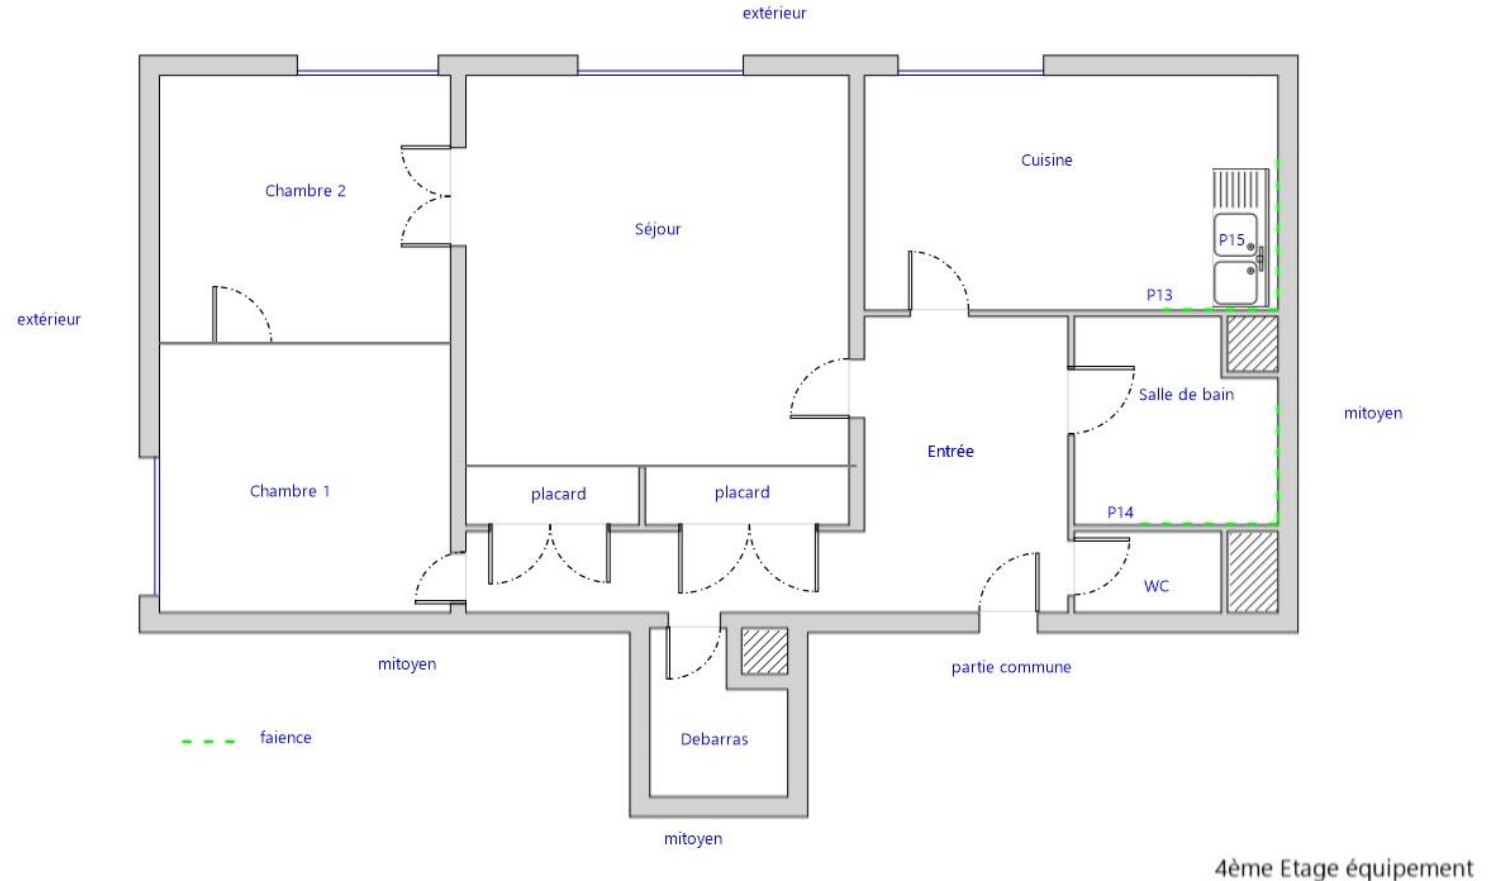
ZPSO	Niveau	Localisation	Zone	Description du prélèvement réalisé	Surface indicative
ZPSO003	4ème étage	placard; Chambre 1; Chambre 2; Séjour; Cuisine	Doublages avec liaisons sur murs et plafonds	Analyse : P005 - Phase 2 Matériau de type maillage de fibres et liant (blanc) ; matériau de type système d'enduit peinture (beige) ; matériau souple fibreux de type papier, carton (beige) ; matériau semi-dur de type enduit (brillant) (beige) ; matériau semi-dur de type plaque (plâtreux) (marron) (Présence d'amiante) - Phase 3 Matériau souple fibreux de type papier, carton (beige) (Absence d'amiante) Analyse : P006 - Phase 2 Matériau de type système d'enduit peinture (brillant) (violet) ; matériau souple fibreux de type papier, carton (beige) ; matériau semi-dur de type enduit (beige) ; matériau semi-dur de type plaque (plâtreux) (marron) (Présence d'amiante) - Phase 3 Matériau souple fibreux de type papier, carton (beige) (Absence d'amiante)	79m2

ZPSO004	4ème étage	Entrée; Debarras; placard; Chambre 1; Chambre 2; Séjour; Cuisine; Salle de bain; WC	Mur de refend	Analyse : P007 - Phase 2 Matériau de type maillage de fibres et liant (blanc) ; matériau de type système d'enduit peinture (brillant) (beige) ; matériau dur de type mortier, béton, chape (gris) (Présence d'amiante) Analyse : P008 - Matériau de type système d'enduit peinture (violet) ; matériau semi-dur de type plâtre (beige) ; matériau dur de type mortier, béton, chape (gris) (Absence d'amiante)	117m2

Dans le cas où des matériaux contenant de l'amiante ont été repérés, il convient s'il a lieu de confier le désamiantage à une entreprise certifiée. Le repérage est conforme à la réglementation dans le cadre de cette mission. Toutefois, il n'est jamais possible d'être parfaitement exhaustif, dans la mesure où un sondage n'est représentatif qu'à l'endroit précis du support investigué. Il convient donc de rester toujours très vigilant lors des travaux quant à l'éventuelle mise à jour de matériaux suspects ce qui nécessitera un repérage complémentaire.
