## Rapport de Repérage des matériaux et produits contenant de l'amiante avant réalisation de travaux dans un immeuble bâti

Numéro de dossier : MA2309165342RAAT  
Rapport édité le : 23/10/2023

1 Rue Albert Thomas (74LAG0001)  
77000 Vaux-le-Pénil  
Bat. N/A; Etage N/A; Porte 1

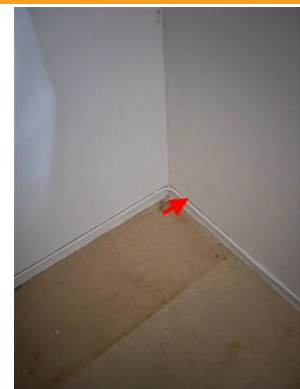
Cuisine	Discontinue	10	Mur de refend	Oui Rez de chaussée Porte 1 - Cuisine : Mur de refend	<p><u>Identifiant:</u> ZPSO001</p> <p><u>Echantillon:</u> MA2309165342RAAT/P001, réf. labo.: 23EK076036-001 MA2309165342RAAT/P002, réf. labo.: 23EK076036-002</p> <p><u>Description:</u> Peinture + enduits à base de plâtre</p> <p><u>Composant de la construction:</u> 3 - Parois verticales intérieures - Murs et cloisons maçonnés</p> <p><u>Partie à sonder:</u> Enduit à base de plâtre lissé ou taloché</p> <p><u>Justificatif:</u> Après analyse en laboratoire</p>	<p><u>Analyse:</u> P002</p> <p><u>Partie analysée par le laboratoire:</u> - Matériau semi-dur de type plâtre (blanc) ; matériau semi-dur (gris) en traces : Absence d'amiante</p>

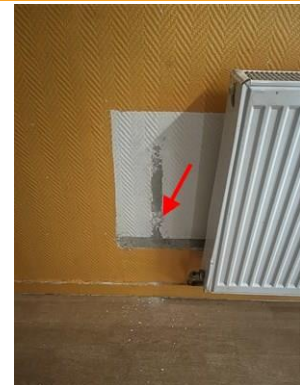
Séjour	Discontinue	11	Mur de refend	Oui Rez de chaussée Porte 1 - Séjour : Mur de refend	<p><u>Identifiant:</u> ZPSO001</p> <p><u>Echantillon:</u> MA2309165342RAAT/P001, réf. labo.: 23EK076036-001 MA2309165342RAAT/P002, réf. labo.: 23EK076036-002</p> <p><u>Description:</u> Peinture + enduits à base de plâtre</p> <p><u>Composant de la construction:</u> 3 - Parois verticales intérieures - Murs et cloisons maçonnés</p> <p><u>Partie à sonder:</u> Enduit à base de plâtre lissé ou taloché</p> <p><u>Justificatif:</u> Après analyse en laboratoire</p>	<p><u>Analyse:</u> P001</p> <p><u>Partie analysée par le laboratoire:</u> - Matériau semi-dur de type plâtre (blanc) : Absence d'amiante</p>

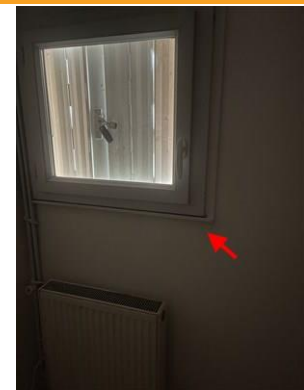
Cuisine	Discontinue	6	Doublages avec liaisons sur murs et plafonds	Oui Rez de chaussée Porte 1 - Cuisine : Doublages avec liaisons sur murs et plafonds	<p><u>Identifiant:</u> ZPSO002</p> <p><u>Echantillon:</u> MA2309165342RAAT/P003, réf. labo.: 23EK076036-003 MA2309165342RAAT/P004, réf. labo.: 23EK076036-004</p> <p><u>Description:</u> Peinture + Enduit de jointoiment + Bande + plaques de plâtre</p> <p><u>Composant de la construction:</u> 3 - Parois verticales intérieures - Cloisons sèches (assemblées, préfabriquées)</p> <p><u>Partie à sonder:</u> Bandes calicot</p> <p><u>Justificatif:</u> Après analyse en laboratoire</p>	<p><u>Analyse:</u> P004</p> <p><u>Partie analysée par le laboratoire:</u> - Phase 2 Matériau de type maillage de fibres et liant (blanc) ; matériau de type système d'enduit peinture (beige) ; matériau semi-dur de type plaque (plâtreux) (marron) Absence d'amiante</p>

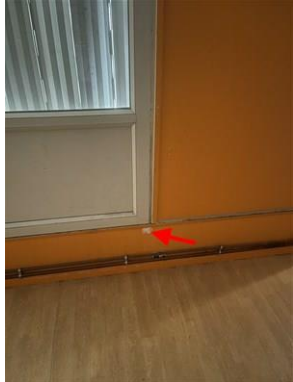
Séjour	Discontinue	7	Doublages avec liaisons sur murs et plafonds	Oui Rez de chaussée Porte 1 - Séjour : Doublages avec liaisons sur murs et plafonds	<p><u>Identifiant:</u> ZPSO002</p> <p><u>Echantillon:</u> MA2309165342RAAT/P003, réf. labo.: 23EK076036-003 MA2309165342RAAT/P004, réf. labo.: 23EK076036-004</p> <p><u>Description:</u> Peinture + Enduit de jointoiment + Bande + plaques de plâtre</p> <p><u>Composant de la construction:</u> 3 - Parois verticales intérieures - Cloisons sèches (assemblées, préfabriquées)</p> <p><u>Partie à sonder:</u> Bandes calicot</p> <p><u>Justificatif:</u> Après analyse en laboratoire</p>	<p><u>Analyse:</u> P003</p> <p><u>Partie analysée par le laboratoire:</u> - Phase 2 Matériau de type maillage de fibres et liant (orange) ; matériau semi-dur de type plâtre (beige) Absence d'amiante - Phase 3 Matériau semi-dur de type plâtre (beige) Absence d'amiante</p>

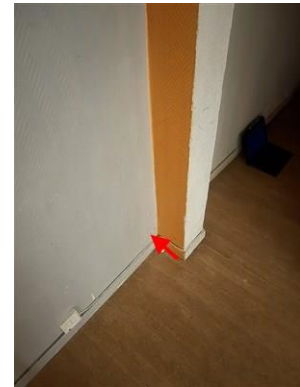
Localisation	Continuité / Discontinuité	n° de sondage	Zone	Prélèvement effectué / Sondage et extension	Echantillon	Analyse	Photo
Entrée	Discontinue	1	Cloisons avec liaisons sur murs et plafonds	Oui Rez de chaussée Porte 1 - Entrée : Cloisons avec liaisons sur murs et plafonds	<p><u>Identifiant:</u> ZPSO003 <u>Echantillon:</u> MA2309165342RAAT/P005, réf. labo.: 23EK076036-005 MA2309165342RAAT/P006, réf. labo.: 23EK076036-006 <u>Description:</u> Peinture + Enduit de jointoiment + Bande + plaques de plâtre <u>Composant de la construction:</u> 3 - Parois verticales intérieures - Cloisons sèches (assemblées, préfabriquées) <u>Partie à sonder:</u> Bandes calicot <u>Justificatif:</u> Après analyse en laboratoire</p>	<p><u>Analyse:</u> P005 <u>Partie analysée par le laboratoire:</u> - Phase 2 Matériau de type maillage de fibres et liant (blanc) ; matériau de type peinture (beige) ; matériau semi-dur de type plaque (plâtreux) (marron) Absence d'amiante</p>

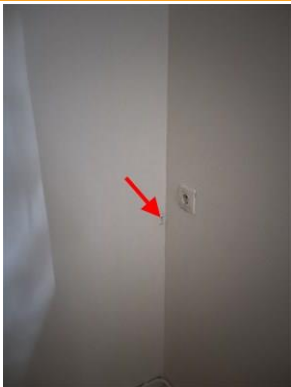
Cuisine	Discontinue	13	Cloisons avec liaisons sur murs et plafonds	Oui Rez de chaussée Porte 1 - Cuisine : Cloisons avec liaisons sur murs et plafonds	<p><u>Identifiant:</u> ZPSO003  <u>Echantillon:</u>            MA2309165342RAAT/P005, réf. labo.: 23EK076036-005            MA2309165342RAAT/P006, réf. labo.: 23EK076036-006  <u>Description:</u> Peinture + Enduit de jointoiment + Bande + plaques de plâtre  <u>Composant de la construction:</u> 3 - Parois verticales intérieures - Cloisons sèches (assemblées, préfabriquées)  <u>Partie à sonder:</u> Bandes calicot  <u>Quantité estimée:</u> 110 m2  <u>Justificatif:</u> Après analyse en laboratoire</p>	<p><u>Analyse:</u>            P006  <u>Partie analysée par le laboratoire:</u>            - Phase 2 Matériau de type maillage de fibres et liant (blanc) ; matériau de type peinture (beige) ; matériau semi-dur de type enduit (beige) ; matériau souple fibreux de type papier, carton (beige) ; matériau semi-dur de type enduit (blanc) ; matériau semi-dur de type plaque (plâtreux) (marron)            Présence d'amiante            - Phase 3 Matériau souple fibreux de type papier, carton (beige)            Absence d'amiante</p>

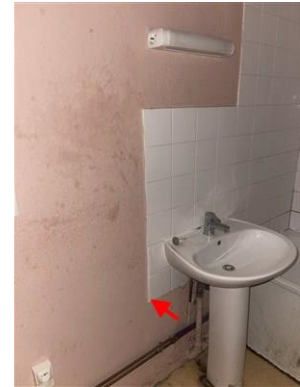
ZPSO004 : Colle de faïence							
Niveau : Rez de chaussée Porte 1							
Localisation	Continuité / Discontinuité	n° de sondage	Zone	Prélèvement effectué / Sondage et extension	Echantillon	Analyse	Photo
Salle de bains	Discontinue	1	faïence	Oui Rez de chaussée Porte 1 - Salle de bains : faïence	<u>Identifiant:</u> ZPSO004 <u>Echantillon:</u> MA2309165342RAAT/P007, réf. labo.: 23EK076036-007 MA2309165342RAAT/P008, réf. labo.: 23EK076036-008 <u>Description:</u> Colle de faïence <u>Composant de la construction:</u> 3 - Parois verticales intérieures - Revêtements de murs, poteaux, cloisons, gaines, coffres <u>Partie à sonder:</u> Colle de faïence <u>Justificatif:</u> Après analyse en laboratoire	<u>Analyse:</u> P008 <u>Partie analysée par le laboratoire:</u> - Matériau dur de type carrelage, faïence (blanc) ; matériau de type peinture (blanc) ; matériau dur de type ciment-colle (blanc) ; matériau (jaune) : Absence d'amiante

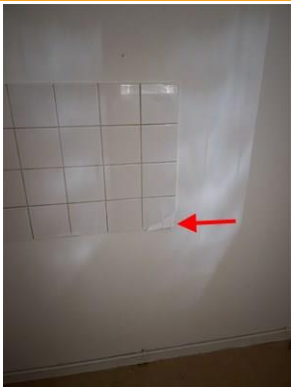
Cuisine	Discontinue	4	faïence	Oui Rez de chaussée Porte 1 - Cuisine : faïence	<p><u>Identifiant:</u> ZPSO004  <u>Echantillon:</u>            MA2309165342RAAT/P007, réf. labo.:            23EK076036-007            MA2309165342RAAT/P008, réf. labo.:            23EK076036-008  <u>Description:</u> Colle de faïence  <u>Composant de la construction:</u> 3 - Parois verticales            intérieures - Revêtements de murs, poteaux,            cloisons, gaines, coffres  <u>Partie à sonder:</u> Colle de faïence  <u>Justificatif:</u> Après analyse en laboratoire</p>	<p><u>Analyse:</u>            P007  <u>Partie analysée par le laboratoire:</u>            - Matériau dur de type carrelage, faïence            (blanc) ; matériau de type peinture (blanc) ;            matériau dur de type ciment-colle (beige) ;            matériau (jaune) : Absence d'amiante</p>

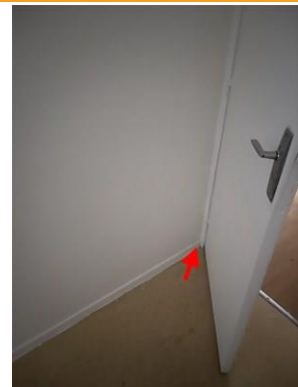
Cuisine	Continue	13	Sol	Oui Rez de chaussée Porte 1 - Cuisine : Sol	<p><u>Identifiant:</u> ZPSO007 <u>Echantillon:</u> MA2309165342RAAT/P013, réf. labo.: 23EK076036-013 MA2309165342RAAT/P014, réf. labo.: 23EK076036-014 <u>Description:</u> Colle non bitumineuse + Ragréage <u>Composant de la construction:</u> 5 - Planchers et planchers techniques - Revêtements de sols <u>Partie à sonder:</u> Colle non bitumineuse <u>Justificatif:</u> Après analyse en laboratoire</p>	<p><u>Analyse:</u> P014 <u>Partie analysée par le laboratoire:</u> - Phase 1 Matériau souple de type revêtement de sol (jaune) Absence d'amiante - Phase 2 Matériau souple de type revêtement de sol (jaune) en traces ; matériau de type colle (jaune) ; matériau semi-dur de type ragréage (gris) Absence d'amiante</p>

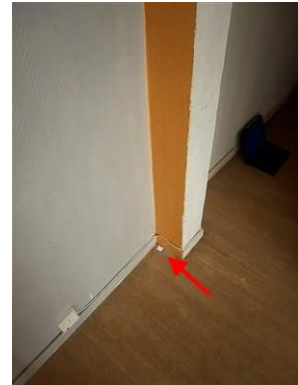
Séjour	Continue	14	Sol	Oui Rez de chaussée Porte 1 - Séjour : Sol	<p><u>Identifiant:</u> ZPSO007 <u>Echantillon:</u> MA2309165342RAAT/P013, réf. labo.: 23EK076036-013 MA2309165342RAAT/P014, réf. labo.: 23EK076036-014 <u>Description:</u> Colle non bitumineuse + Ragréage <u>Composant de la construction:</u> 5 - Planchers et planchers techniques - Revêtements de sols <u>Partie à sonder:</u> Colle non bitumineuse <u>Justificatif:</u> Après analyse en laboratoire</p>	<p><u>Analyse:</u> P013 <u>Partie analysée par le laboratoire:</u> - Phase 1 Matériau souple de type revêtement de sol (beige) Absence d'amiante - Phase 2 Matériau de type colle (jaune) ; matériau semi-dur de type ragréage (gris) (clair) ; matériau souple (fibreux) (marron) ; matériau semi-dur (blanc) ; matériau semi-dur de type ragréage (gris) (foncé) Absence d'amiante</p>
