Rapport de Repérage des matériaux et produits contenant de l'amiante avant réalisation de travaux dans un immeuble bâti

Numéro de dossier : MA2309158055_c01
Rapport édité le : 12/10/2023

60 Square des Sorbiers
77350 Le Mée-sur-Seine
Bat. 60; Etage 6; Porte 602

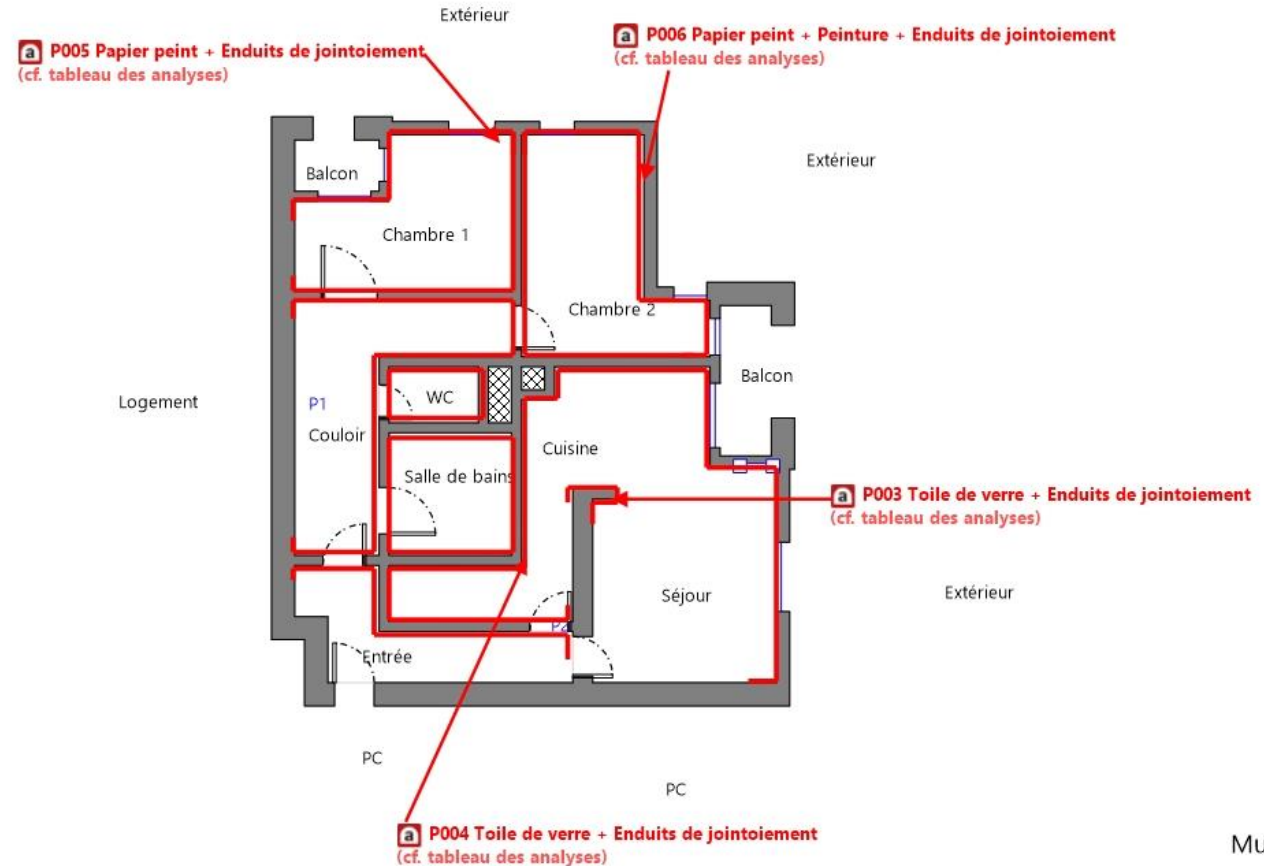
ZPSO	Niveau	Localisation	Zone	Description du prélèvement réalisé	Surface indicative
ZPSO002	6ème étage	Entrée; Couloir; Salle de bains; WC; Chambre 1; Chambre 2; Cuisine; Séjour	Cloisons avec liaisons sur murs et plafonds	<p><u>Analyse : P003</u></p> <p>- Phase 1 Matériau de type maillage de fibres et liant (blanc) ; matériau semi-dur de type enduit (blanc) ; matériau semi-dur de type enduit (brillant) (beige) ; matériau souple fibreux de type papier, carton (beige) ; matériau semi-dur de type enduit (brillant) (blanc) ; matériau semi-dur de type plaque (plâtreux) (marron) (Présence d'amiante)</p> <p>- Phase 2 Matériau souple fibreux de type papier, carton (beige) (Absence d'amiante)</p> <p><u>Analyse : P004</u></p> <p>- Phase 1 Matériau de type maillage de fibres et liant (blanc) ; matériau semi-dur de type enduit (brillant) (beige) ; matériau souple fibreux de type papier, carton (beige) ; matériau semi-dur de type enduit (brillant) (blanc) ; matériau semi-dur de type plaque (plâtreux) (marron) (Présence d'amiante)</p> <p>- Phase 2 Matériau souple fibreux de type papier, carton (beige) (Absence d'amiante)</p>	140m2

ZPSO003	6ème étage	Chambre 1; Chambre 2; Séjour	Doublages avec liaisons sur murs et plafonds	<p><u>Analyse : P005</u></p> <p>- Phase 1 Matériau fibreux de type papier peint (blanc) ; matériau semi-dur de type enduit (brillant) (beige) ; matériau souple fibreux de type papier, carton (beige) ; matériau semi-dur de type enduit (brillant) (blanc) ; matériau semi-dur de type plaque (plâtreux) (marron) (Présence d'amiante)</p> <p>- Phase 2 Matériau souple fibreux de type papier, carton (beige) (Absence d'amiante)</p> <p><u>Analyse : P006</u></p> <p>- Phase 1 Matériau fibreux de type papier peint (blanc) ; matériau de type système d'enduit peinture (brillant) (blanc) ; matériau souple fibreux de type papier, carton (blanc) ; matériau semi-dur de type enduit (brillant) (blanc) ; matériau semi-dur de type plaque (plâtreux) (marron) (Présence d'amiante)</p> <p>- Phase 2 Matériau souple fibreux de type papier, carton (beige) (Absence d'amiante)</p>	43m2
