Rapport de Repérage des matériaux et produits contenant de l'amiante avant réalisation de travaux dans un immeuble bâti

Numéro de dossier : MA2308143948_c01
Rapport édité le : 04/09/2023

60 Square des Sorbiers
77350 Le Mée-sur-Seine
Bat. 60; Etage 7; Porte 2

Lot numéro 75lad0702,

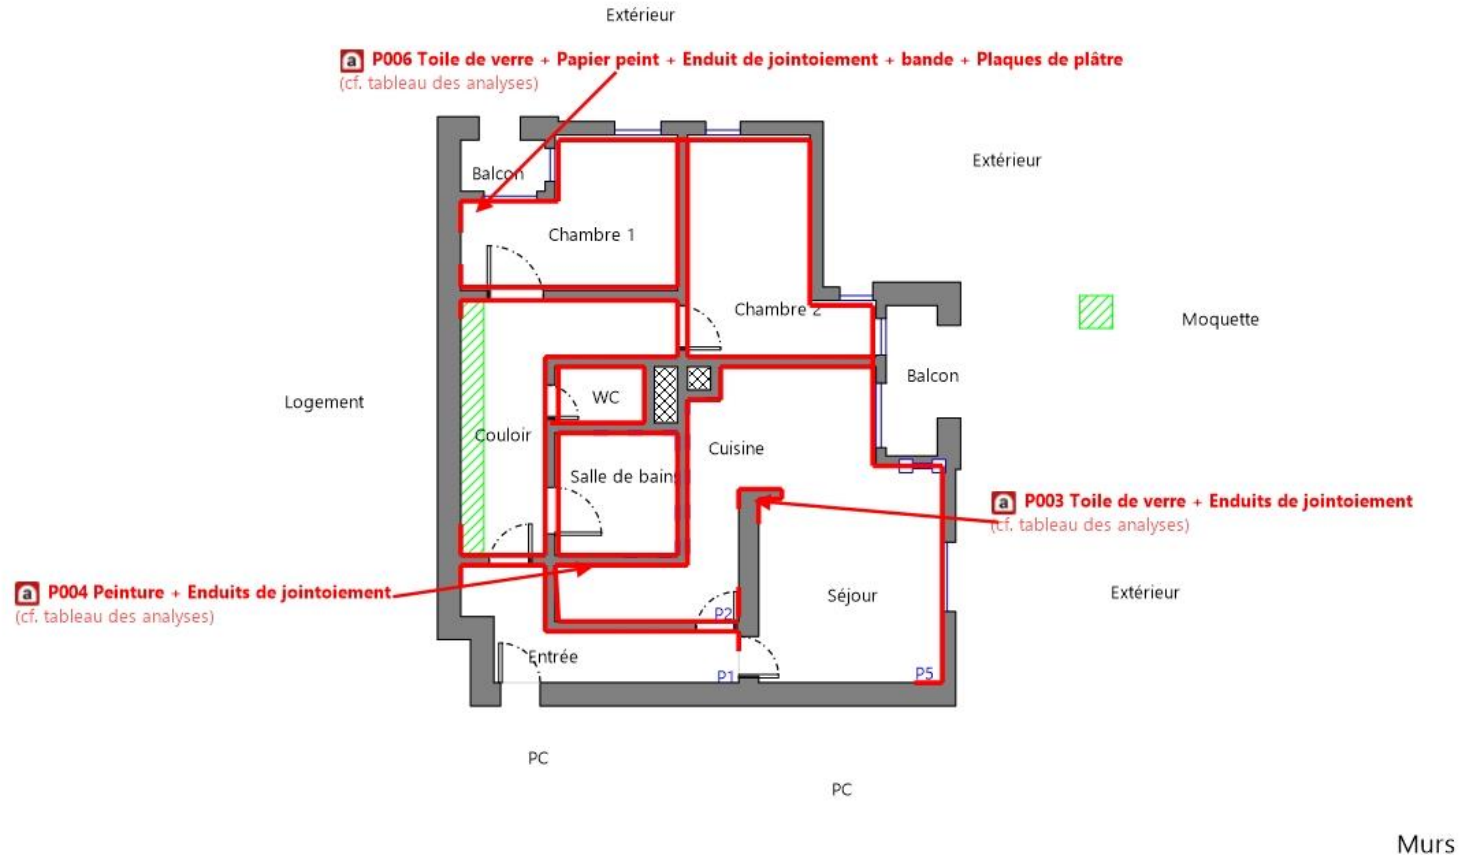
ZPSO	Niveau	Localisation	Zone	Description du prélèvement réalisé	Surface indicative
ZPSO002	7ème étage	Entrée; Couloir; Salle de bains; WC; Chambre 1; Chambre 2; Cuisine; Séjour	Cloisons avec liaisons sur murs et plafonds	<p><u>Analyse : P003</u> - Phase 2 Matériau de type maillage de fibres et liant (blanc) ; matériau semi-dur de type enduit (beige) ; matériau souple fibreux de type papier, carton (beige) ; matériau semi-dur de type enduit (beige) ; matériau semi-dur de type plaque (plâtreux) (marron) (Présence d'amiante)</p> <p>- Phase 3 Matériau souple fibreux de type papier, carton (beige) (Absence d'amiante)</p> <p><u>Analyse : P004</u> - Phase 2 Matériau de type système d'enduit peinture (brillant) (blanc) ; matériau souple fibreux de type papier, carton (beige) ; matériau semi-dur de type enduit (blanc) ; matériau semi-dur de type plaque (plâtreux) (marron) (Présence d'amiante)</p> <p>- Phase 3 Matériau souple fibreux de type papier, carton (beige) (Absence d'amiante)</p>	125m2

ZPSO003	7ème étage	Chambre 1; Chambre 2; Cuisine; Séjour	Doublages avec liaisons sur murs et plafonds	<p><u>Analyse : P005</u> - Phase 2 Matériau de type maillage de fibres et liant (blanc) ; matériau semi-dur de type enduit (blanc) ; matériau semi-dur de type plaque (plâtreux) (marron) (Absence d'amiante)</p> <p><u>Analyse : P006</u> - Phase 2 Matériau de type maillage de fibres et liant (blanc) ; matériau fibreux de type papier peint (jaune) ; matériau semi-dur de type enduit (blanc) ; matériau semi-dur de type plaque (plâtreux) (marron) (Présence d'amiante)</p>	44m2
ZPSO008	7ème étage	Cuisine	Plaque sous évier	<p><u>Analyse : P014</u> - Phase 2 Matériau semi-dur de type plaque (fibreux) (bitumineux) (noir) (Présence d'amiante)</p>	1U
ZPSO009	7ème étage	Salle de bains	Plaque sous baignoire	<p><u>Analyse : P015</u> - Phase 2 Matériau semi-dur de type plaque (fibreux) (bitumineux) (noir) (Présence d'amiante)</p>	1U

ZPSO010	7ème étage	Couloir	Plaque dans placard	<p><u>Analyse : P016</u> - Phase 2 Matériau semi-dur de type plaque (fibreux) (bitumineux) (noir) (Présence d'amiante)</p>	6m2
