Rapport de Repérage des matériaux et produits contenant de l'amiante avant réalisation de travaux dans un immeuble bâti

Numéro de dossier : MA2309169368
Rapport édité le : 26/10/2023

67 Square des Sorbiers (75lae0102)
77350 Le Mée-sur-Seine
Bat. N/A; Etage N/A; Porte N/A

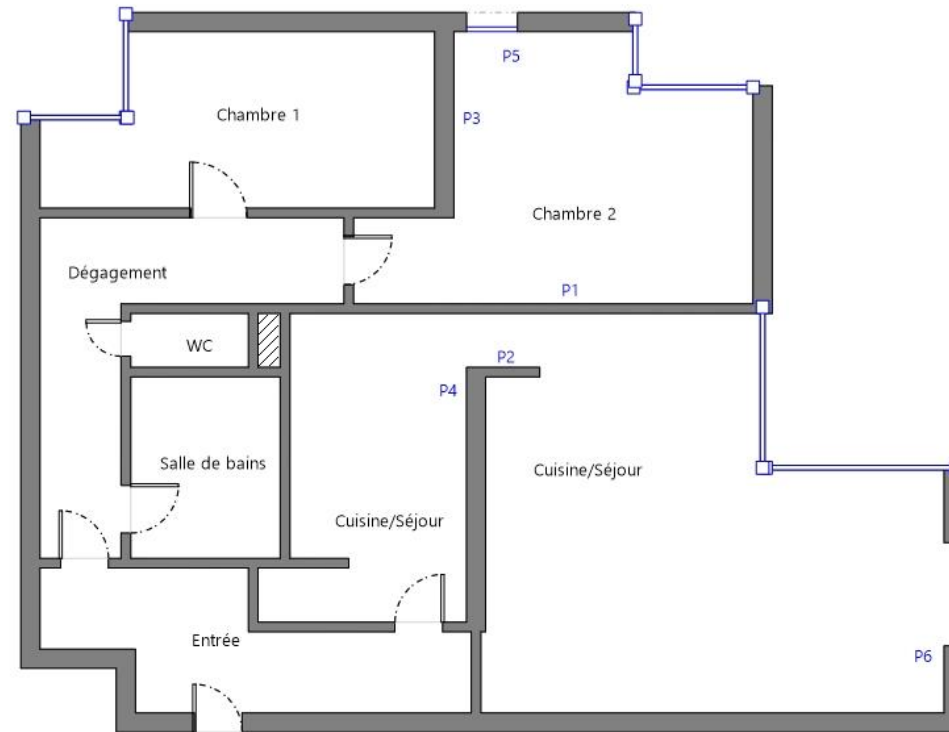
Murs

ZPSO	Niveau	Localisation	Zone	Description du prélèvement réalisé	Surface indicative
ZPSO006	Cuisine/Séjour	Cuisine/Séjour	Plaque sous-évier	<u>Analyse : P009</u> - Phase 2 Matériau semi-dur de type plaque (fibreuse) (bitumineux) (noir) (Présence d'amiante)	1u
