Rapport de mission de repérage des matériaux et produits contenant de l'amiante avant réalisation de travaux

R. 4412-97 modifié par le décret 2012-639 du 4 mai 2012
Norme NF X 46-020

5 BLD D'ARRAS

| RAPPORT N° : | 7LAB0104 | Laboratoire d'Analyses : | ITGA |

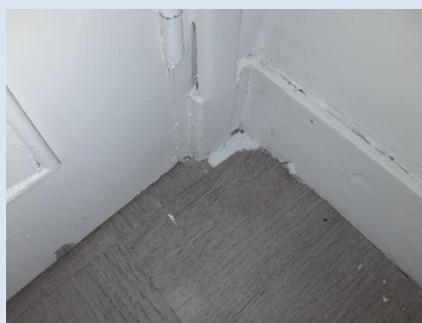
| PRELEVEMENT : 7LAB0104P001 | | | |

| PRELEVEMENT : 7LAB0104P001 | | | |
|---|--|---|---|
| Revêtement de sols | Revêtement souple gris + colle polymère jaune non séparable + ragréage gris en faible quantité non séparable + sous couche de ragréage blanche avec poussières non séparable | 01/06/2018 | CASAS Paul |
| Sol | | Amiante non détecté | |

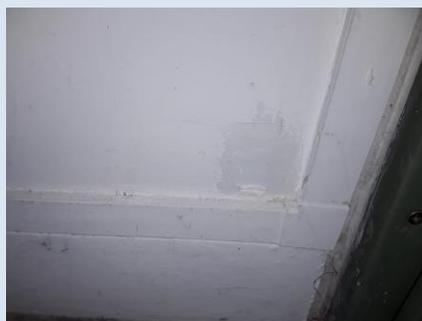
| PRELEVEMENT : 7LAB0104P002 | | | |

| PRELEVEMENT : 7LAB0104P002 | | | |
|---|--|---|---|
| Enduit / Peinture | Enduit plâtreux blanc en vrac + peinture non séparable | 01/06/2018 | CASAS Paul |
| Mur D | | Amiante non détecté | |

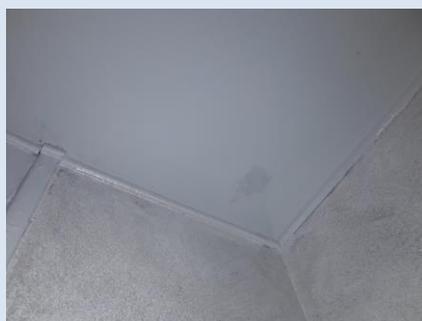
| PRELEVEMENT : 7LAB0104P003 | | | |

| PRELEVEMENT : 7LAB0104P003 | | | |
|---|--|---|---|
| Plafond | | Amiante non détecté | |

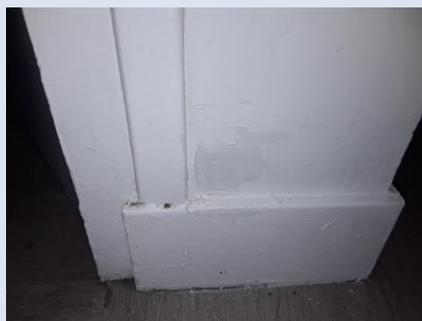
| PRELEVEMENT : 7LAB0104P004 | | | |

| PRELEVEMENT : 7LAB0104P004 | | | |
|---|--|---|---|
| Mur B | | Amiante non détecté | |

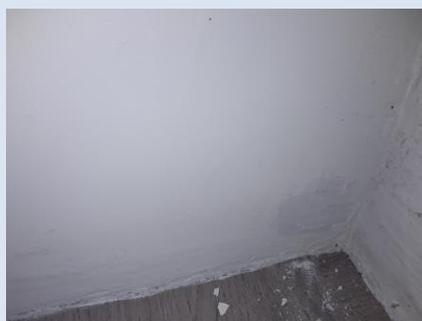
| PRELEVEMENT : 7LAB0104P005 | | | |

| PRELEVEMENT : 7LAB0104P005 | | | |
|---|--|---|---|
| Mur E | | Amiante non détecté | |

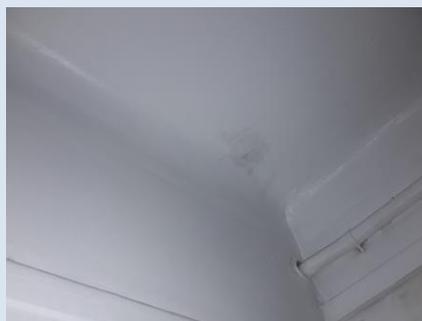
| PRELEVEMENT : 7LAB0104P006 | | | |

| PRELEVEMENT : 7LAB0104P006 | | | |
|---|---|---|---|
| Plafond | | Amiante non détecté | |
