Rapport de mission de repérage des matériaux et produits contenant de l'amiante avant réalisation de travaux

84 AVENUE DU DAUPHINE

77290 MITTRY MORY

RAPPORT N° :	7LAC0002	Laboratoire d'Analyses :	ITGA
Repérage réalisé le :	19/07/2018	Adresse laboratoire :	3 RUE ARMAND HERPIN LACROIX - CS 46537 35065 RENNES CEDEX
Accompagnateur :		Numéro d'accréditation :	1-5967
Par :	Mickaël JULIEN	Organisme d'assurance professionnelle :	AXA France
N° certificat :	CPDI 4129	Adresse assurance :	313 Terrasses de l'Arche 92727 NANTERRE CEDEX
Date d'obtention :	01/01/2017	N° de contrat d'assurance :	10063271004
Organisme certificateur	I.CERT Parc Edonia - Bâtiment G - Rue de la Terre Victoria - 35760 SAINT-GREGOIRE	Date de validité :	31/12/2018

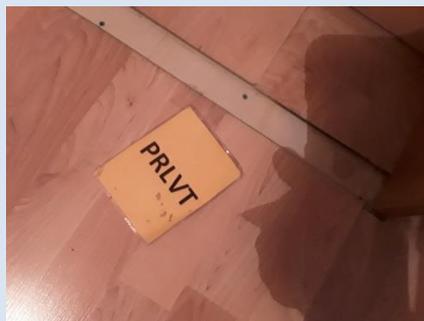
PRELEVEMENT : 7LAC0002P002			
NOM DU CLIENT	NUMERO DU DOSSIER		PIECE OU LOCAL
OPH77	7LAC0002 19/07/2018		Chambre
ELEMENT	DESCRIPTIF DU LABORATOIRE	DATE DE PRELEVEMENT	NOM DE L'OPERATEUR
Dalle de sol	Dalle dure cassante beige	19/07/2018	JULIEN Mickaël
LOCALISATION		RESULTAT	
Sol		Fr1:Amiante non détecté

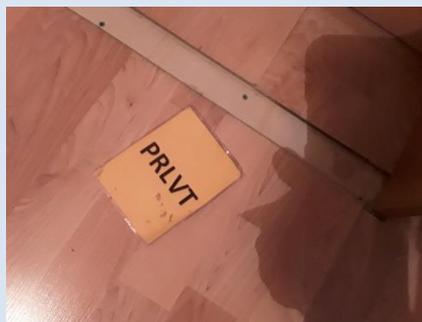
PRELEVEMENT : 7LAC0002P002			
NOM DU CLIENT	NUMERO DU DOSSIER		PIECE OU LOCAL
OPH77	7LAC0002 19/07/2018		Chambre
ELEMENT	DESCRIPTIF DU LABORATOIRE	DATE DE PRELEVEMENT	NOM DE L'OPERATEUR
Dalle de sol	Colle polymère jaune non séparable + ragréage gris non séparable + colle bitumineuse noire	19/07/2018	JULIEN Mickaël
LOCALISATION		RESULTAT	
Sol		Fr2:Amiante détecté (Chrysotile)

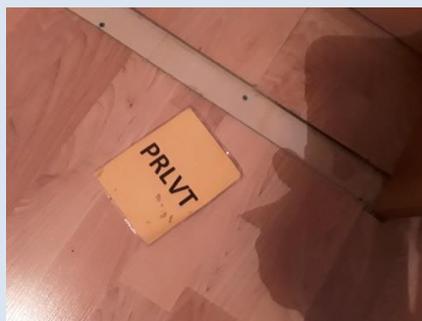
PRELEVEMENT : 7LAC0002P002			
NOM DU CLIENT	NUMERO DU DOSSIER		PIECE OU LOCAL
OPH77	7LAC0002 19/07/2018		Chambre
ELEMENT	DESCRIPTIF DU LABORATOIRE	DATE DE PRELEVEMENT	NOM DE L'OPERATEUR
Dalle de sol	Matériau compact gris hétérogène	19/07/2018	JULIEN Mickaël
LOCALISATION		RESULTAT	
Sol		Fr3:Amiante non détecté

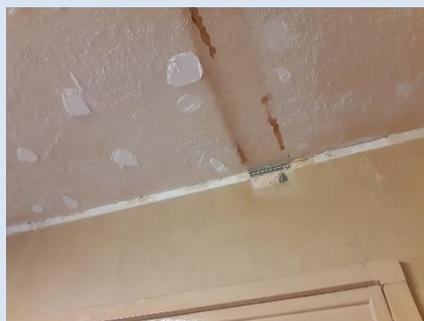
PRELEVEMENT : 7LAC0002P006			
NOM DU CLIENT	NUMERO DU DOSSIER		PIECE OU LOCAL
OPH77	7LAC0002 19/07/2018		Séjour
ELEMENT	DESCRIPTIF DU LABORATOIRE	DATE DE PRELEVEMENT	NOM DE L'OPERATEUR
Enduit béton	Enduit plâtreux blanc en vrac non séparable + peintures multiples non séparable	19/07/2018	JULIEN Mickaël
LOCALISATION		RESULTAT	
Plafond		Amiante non détecté

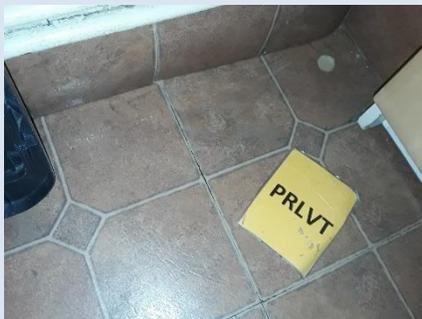
PRELEVEMENT : 7LAC0002P007			
NOM DU CLIENT	NUMERO DU DOSSIER		PIECE OU LOCAL
OPH77	7LAC0002 19/07/2018		Cuisine
ELEMENT	DESCRIPTIF DU LABORATOIRE	DATE DE PRELEVEMENT	NOM DE L'OPERATEUR
Revêtement souple	Dalle dure cassante beige	19/07/2018	JULIEN Mickaël
LOCALISATION		RESULTAT	
Sol		Fr1:Amiante non détecté

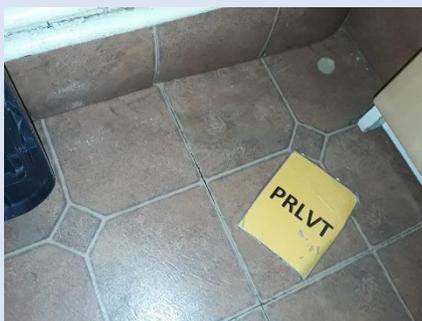
PRELEVEMENT : 7LAC0002P007			
NOM DU CLIENT	NUMERO DU DOSSIER		PIECE OU LOCAL
OPH77	7LAC0002 19/07/2018		Cuisine
ELEMENT	DESCRIPTIF DU LABORATOIRE	DATE DE PRELEVEMENT	NOM DE L'OPERATEUR
Revêtement souple	Revêtement cassant marron + colle polymère jaune non séparable + ragréage gris en faible quantité non séparable	19/07/2018	JULIEN Mickaël
LOCALISATION		RESULTAT	
Sol		Fr2:Amiante non détecté

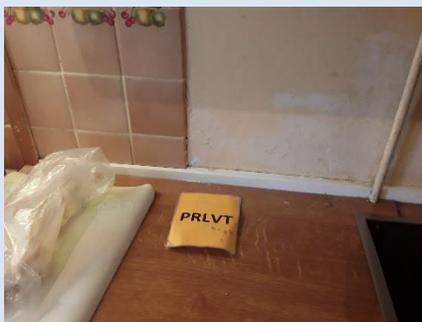
PRELEVEMENT : 7LAC0002P008			
NOM DU CLIENT	NUMERO DU DOSSIER	PIECE OU LOCAL	
OPH77	7LAC0002 19/07/2018	Cuisine	
ELEMENT	DESCRIPTIF DU LABORATOIRE	DATE DE PRELEVEMENT	NOM DE L'OPERATEUR
Enduit béton	Enduit plâtreux blanc en vrac non séparable + peintures multiples non séparable	19/07/2018	JULIEN Mickaël
LOCALISATION		RESULTAT	
Mur B		Amiante non détecté

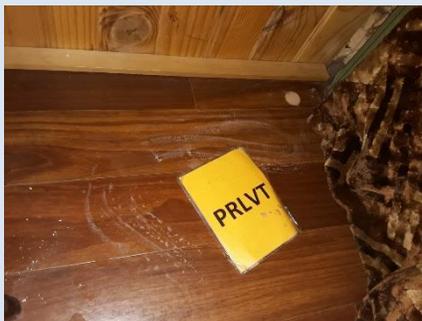
PRELEVEMENT : 7LAC0002P009			
NOM DU CLIENT	NUMERO DU DOSSIER	PIECE OU LOCAL	
OPH77	7LAC0002 19/07/2018	Entrée	
ELEMENT	DESCRIPTIF DU LABORATOIRE	DATE DE PRELEVEMENT	NOM DE L'OPERATEUR
Revêtement souple	Dalle dure cassante beige	19/07/2018	JULIEN Mickaël
LOCALISATION		RESULTAT	
Sol		Fr1:Amiante non détecté

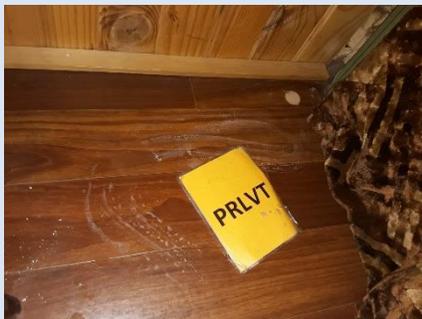
PRELEVEMENT : 7LAC0002P009			
NOM DU CLIENT	NUMERO DU DOSSIER	PIECE OU LOCAL	
OPH77	7LAC0002 19/07/2018	Entrée	
ELEMENT	DESCRIPTIF DU LABORATOIRE	DATE DE PRELEVEMENT	NOM DE L'OPERATEUR
Revêtement souple	Revêtement souple marron	19/07/2018	JULIEN Mickaël
LOCALISATION		RESULTAT	
Sol		Fr2:Amiante non détecté

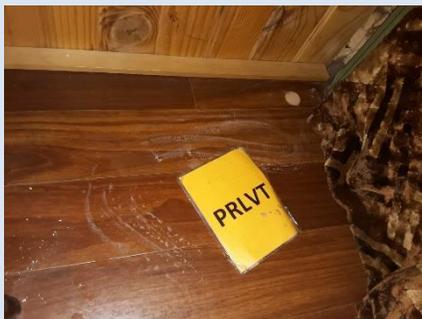
PRELEVEMENT : 7LAC0002P009			
NOM DU CLIENT	NUMERO DU DOSSIER	PIECE OU LOCAL	
OPH77	7LAC0002 19/07/2018	Entrée	
ELEMENT	DESCRIPTIF DU LABORATOIRE	DATE DE PRELEVEMENT	NOM DE L'OPERATEUR
Revêtement souple	Colle polymère jaune non séparable + colle bitumineuse noire + ragréage gris non séparable	19/07/2018	JULIEN Mickaël
LOCALISATION		RESULTAT	
Sol		Fr3:Amiante détecté (Chrysotile)

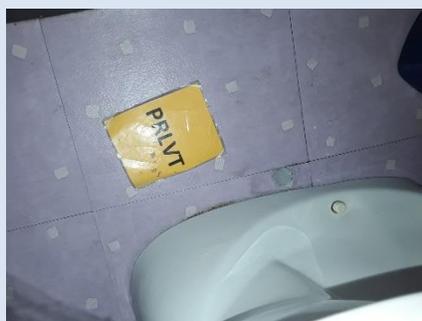
PRELEVEMENT : 7LAC0002P010			
NOM DU CLIENT	NUMERO DU DOSSIER	PIECE OU LOCAL	
OPH77	7LAC0002 19/07/2018	WC	
ELEMENT	DESCRIPTIF DU LABORATOIRE	DATE DE PRELEVEMENT	NOM DE L'OPERATEUR
Dalle de sol	Revêtement cassant violet + colle polymère incolore non séparable + colle grise + carrelage	19/07/2018	JULIEN Mickaël
LOCALISATION		RESULTAT	
Sol		Amiante non détecté

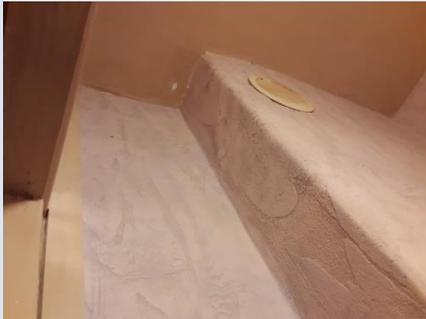
PRELEVEMENT : 7LAC0002P013			
NOM DU CLIENT	NUMERO DU DOSSIER	PIECE OU LOCAL	
OPH77	7LAC0002 19/07/2018	WC	
ELEMENT	DESCRIPTIF DU LABORATOIRE	DATE DE PRELEVEMENT	NOM DE L'OPERATEUR
Enduit béton	Enduit plâtreux blanc en vrac non séparable + peinture non séparable	19/07/2018	JULIEN Mickaël
LOCALISATION		RESULTAT	
Plafond		Amiante non détecté	
EMPLACEMENT
