## Rapport de mission de repérage des matériaux et produits contenant de l'amiante avant réalisation de travaux

84 AVENUE DU DAUPHINE LGT 4

77290 MITRY MORY

RAPPORT N° :	7LAC0004	Laboratoire d'Analyses :	ITGA
Repérage réalisé le :	02/01/2018	Adresse laboratoire :	3 RUE ARMAND HERPIN LACROIX - CS 46537 35065 RENNES CEDEX
Accompagnateur :		Numéro d'accréditation :	1-5967
Par :	Mickaël JULIEN	Organisme d'assurance professionnelle :	ALLIANZ
N° certificat :	CPDI 4129	Adresse assurance :	Direction Opérations Entreprises 5C Esplanade Charles de Gaulle 33081 BORDEAUX CEDEX
Date d'obtention :	01/01/2017	N° de contrat d'assurance :	55897385
Organisme certificateur	I.CERT Parc Edonia - Bâtiment G - Rue de la Terre Victoria - 35760 SAINT-GREGOIRE	Date de validité :	31/12/2017

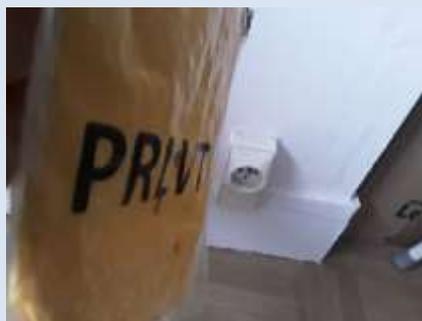
PRELEVEMENT : 7LAC0004P001			
NOM DU CLIENT	NUMERO DU DOSSIER	PIECE OU LOCAL	
OPH77	7LAC0004 02/01/2018	Chambre 1	
ELEMENT	DESCRIPTIF DU LABORATOIRE	DATE DE PRELEVEMENT	NOM DE L'OPERATEUR
Enduit	Enduit plâtreux blanc en vrac non séparable + papier non séparable + peinture non séparable	02/01/2018	JULIEN Mickaël
LOCALISATION		RESULTAT	
Mur C		Amiante non détecté

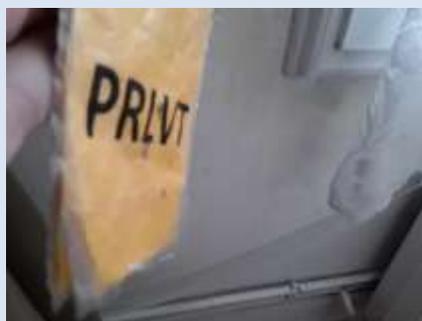
PRELEVEMENT : 7LAC0004P002			
NOM DU CLIENT	NUMERO DU DOSSIER	PIECE OU LOCAL	
OPH77	7LAC0004 02/01/2018	Chambre 2	
ELEMENT	DESCRIPTIF DU LABORATOIRE	DATE DE PRELEVEMENT	NOM DE L'OPERATEUR
Enduit béton	Enduit plâtreux blanc en vrac non séparable + peintures multiples non séparable	02/01/2018	JULIEN Mickaël
LOCALISATION		RESULTAT	
Mur B		Amiante non détecté

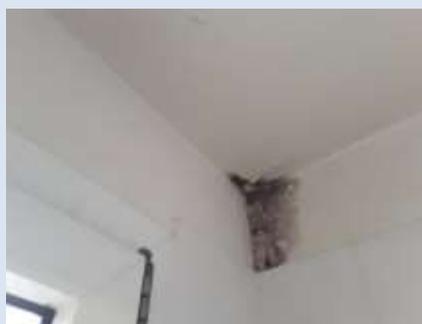
PRELEVEMENT : 7LAC0004P003			
NOM DU CLIENT	NUMERO DU DOSSIER	PIECE OU LOCAL	
OPH77	7LAC0004 02/01/2018	Salle de bains	
ELEMENT	DESCRIPTIF DU LABORATOIRE	DATE DE PRELEVEMENT	NOM DE L'OPERATEUR
Enduit béton	Enduit plâtreux blanc en vrac non séparable + carton non séparable + peinture non séparable	02/01/2018	JULIEN Mickaël
LOCALISATION		RESULTAT	
Plafond		Amiante non détecté

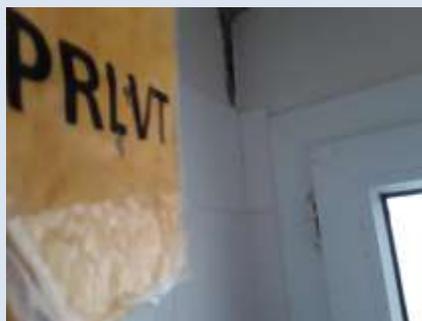
PRELEVEMENT : 7LAC0004P004			
NOM DU CLIENT	NUMERO DU DOSSIER	PIECE OU LOCAL	
OPH77	7LAC0004 02/01/2018	Salle de bains	
ELEMENT	DESCRIPTIF DU LABORATOIRE	DATE DE PRELEVEMENT	NOM DE L'OPERATEUR
Enduit / Peinture plaque de plâtre	Enduit plâtreux blanc en vrac non séparable + carton non séparable + peinture non séparable	02/01/2018	JULIEN Mickaël
LOCALISATION		RESULTAT	
Mur B		Amiante non détecté

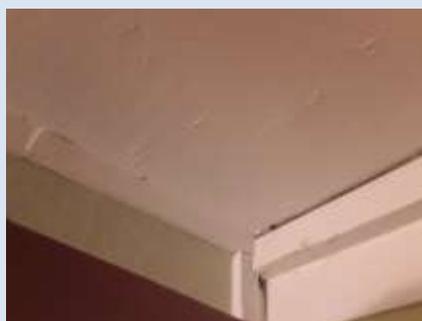
**PRELEVEMENT : 7LAC0004P005**

NOM DU CLIENT	NUMERO DU DOSSIER	PIECE OU LOCAL	
OPH77	7LAC0004 02/01/2018	Couloir	
ELEMENT	DESCRIPTIF DU LABORATOIRE	DATE DE PRELEVEMENT	NOM DE L'OPERATEUR
Enduit / Peinture plaque de plâtre	Enduit plâtreux blanc en vrac non séparable + carton non séparable + peinture non séparable	02/01/2018	JULIEN Mickaël
LOCALISATION		RESULTAT	
Plafond		Amiante non détecté

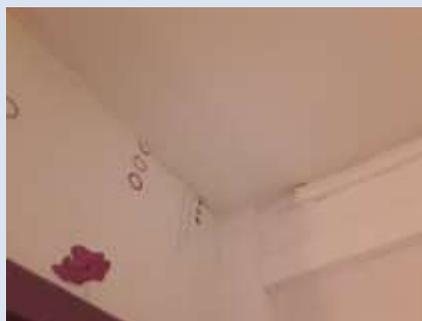
**PRELEVEMENT : 7LAC0004P006**

NOM DU CLIENT	NUMERO DU DOSSIER	PIECE OU LOCAL	
OPH77	7LAC0004 02/01/2018	Séjour	
ELEMENT	DESCRIPTIF DU LABORATOIRE	DATE DE PRELEVEMENT	NOM DE L'OPERATEUR
Enduit béton	Enduit plâtreux blanc en vrac non séparable + peinture non séparable	02/01/2018	JULIEN Mickaël
LOCALISATION		RESULTAT	
Plafond		Amiante non détecté

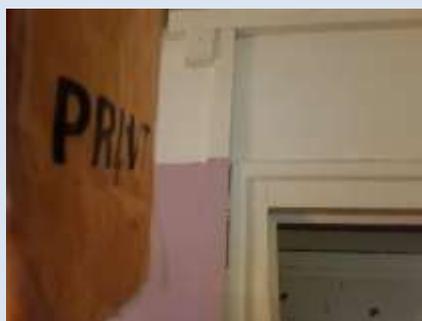
PRELEVEMENT : 7LAC0004P007			
NOM DU CLIENT	NUMERO DU DOSSIER		PIECE OU LOCAL
OPH77	7LAC0004 02/01/2018		Cuisine
ELEMENT	DESCRIPTIF DU LABORATOIRE	DATE DE PRELEVEMENT	NOM DE L'OPERATEUR
Enduit	Enduit plâtreux blanc en vrac non séparable + papier non séparable + peinture non séparable	02/01/2018	JULIEN Mickaël
LOCALISATION		RESULTAT	
Mur F		Amiante non détecté	
EMPLACEMENT

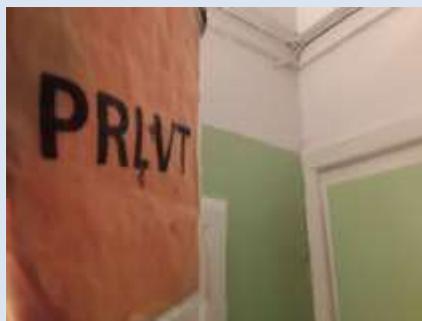
PRELEVEMENT : 7LAC0004P008			
NOM DU CLIENT	NUMERO DU DOSSIER		PIECE OU LOCAL
OPH77	7LAC0004 02/01/2018		Entrée
ELEMENT	DESCRIPTIF DU LABORATOIRE	DATE DE PRELEVEMENT	NOM DE L'OPERATEUR
Enduit / Peinture plaque de plâtre	Enduit plâtreux blanc en vrac non séparable + carton non séparable + peintures multiples non séparable	02/01/2018	JULIEN Mickaël
LOCALISATION		RESULTAT	
Mur B		Amiante non détecté	
EMPLACEMENT

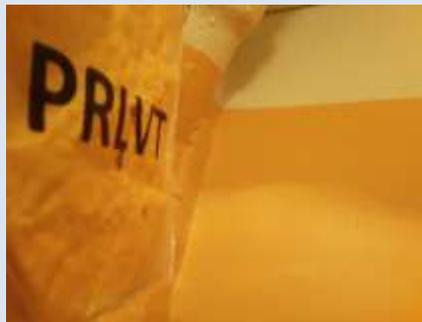
PRELEVEMENT : 7LAC0004P009			
NOM DU CLIENT	NUMERO DU DOSSIER		PIECE OU LOCAL
OPH77	7LAC0004 02/01/2018		WC
ELEMENT	DESCRIPTIF DU LABORATOIRE	DATE DE PRELEVEMENT	NOM DE L'OPERATEUR
Enduit béton	Enduit plâtreux blanc en vrac non séparable + carton non séparable + peinture non séparable	02/01/2018	JULIEN Mickaël
LOCALISATION		RESULTAT	
Mur C		Amiante non détecté	
EMPLACEMENT
