## Rapport de mission de repérage des matériaux et produits contenant de l'amiante avant réalisation de travaux

84 AV DU DAUPHINE

MODULE 7LAC0101

77290 MITRY MORY

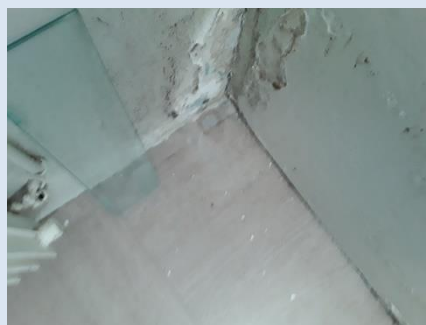
PRELEVEMENT : 7LAC0101P001			
NOM DU CLIENT	NUMERO DU DOSSIER		PIECE OU LOCAL
OPH77	7LAC0101 16/05/2019		Salle de bains (RC)
ELEMENT	DESCRIPTIF DU LABORATOIRE	DATE DE PRELEVEMENT	NOM DE L'OPERATEUR
Dalle de sol	Revêtement souple gris	16/05/2019	TAVARES Serge
LOCALISATION		RESULTAT	
Sol		Fr1:Amiante non détecté

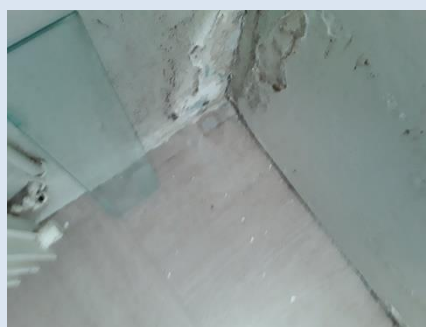
PRELEVEMENT : 7LAC0101P001			
NOM DU CLIENT	NUMERO DU DOSSIER		PIECE OU LOCAL
OPH77	7LAC0101 16/05/2019		Salle de bains (RC)
ELEMENT	DESCRIPTIF DU LABORATOIRE	DATE DE PRELEVEMENT	NOM DE L'OPERATEUR
Dalle de sol	Colle polymère jaune avec poussières non séparable + matériau compact gris hétérogène	16/05/2019	TAVARES Serge
LOCALISATION		RESULTAT	
Sol		Fr2:Amiante non détecté

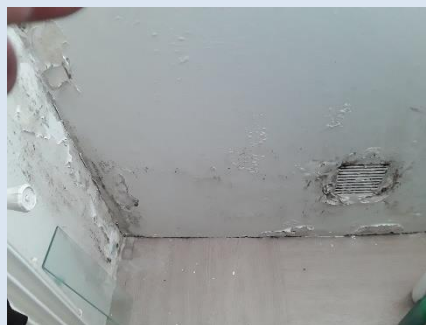
PRELEVEMENT : 7LAC0101P002			
NOM DU CLIENT	NUMERO DU DOSSIER	PIECE OU LOCAL	
OPH77	7LAC0101 16/05/2019	Salle de bains (RC)	
ELEMENT	DESCRIPTIF DU LABORATOIRE	DATE DE PRELEVEMENT	NOM DE L'OPERATEUR
Enduit / Peinture plaque de plâtre	Enduit plâtreux blanc en vrac + peintures multiples non séparable + carton non séparable	16/05/2019	TAVARES Serge
LOCALISATION		RESULTAT	
Mur B		Amiante non détecté

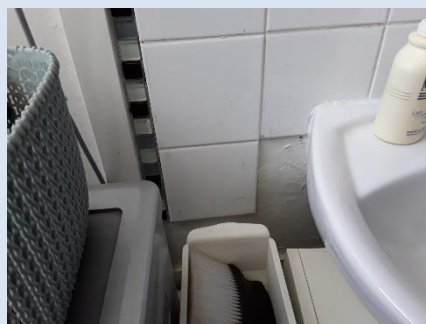
PRELEVEMENT : 7LAC0101P003			
NOM DU CLIENT	NUMERO DU DOSSIER	PIECE OU LOCAL	
OPH77	7LAC0101 16/05/2019	Salle de bains (RC)	
ELEMENT	DESCRIPTIF DU LABORATOIRE	DATE DE PRELEVEMENT	NOM DE L'OPERATEUR
Colle faïence	Colle beige + peinture + couche plâtreuse blanche en faible quantité non séparable	16/05/2019	TAVARES Serge
LOCALISATION		RESULTAT	
Mur C		Fr1:Amiante non détecté

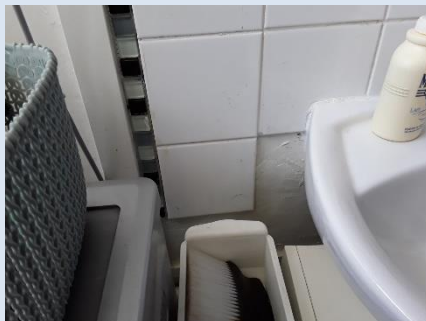
PRELEVEMENT : 7LAC0101P003			
NOM DU CLIENT	NUMERO DU DOSSIER	PIECE OU LOCAL	
OPH77	7LAC0101 16/05/2019	Salle de bains (RC)	
ELEMENT	DESCRIPTIF DU LABORATOIRE	DATE DE PRELEVEMENT	NOM DE L'OPERATEUR
Colle faïence	Carrelage	16/05/2019	TAVARES Serge
LOCALISATION		RESULTAT	
Mur C		Fr2:Amiante non détecté

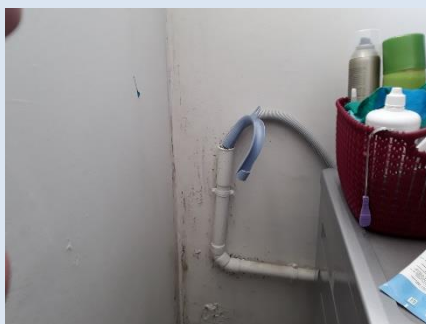
PRELEVEMENT : 7LAC0101P004			
NOM DU CLIENT	NUMERO DU DOSSIER	PIECE OU LOCAL	
OPH77	7LAC0101 16/05/2019	Salle de bains (RC)	
ELEMENT	DESCRIPTIF DU LABORATOIRE	DATE DE PRELEVEMENT	NOM DE L'OPERATEUR
Enduit / Peinture béton	Enduit plâtreux blanc en vrac non séparable + peintures multiples non séparable	16/05/2019	TAVARES Serge
LOCALISATION		RESULTAT	
Mur A		Amiante non détecté

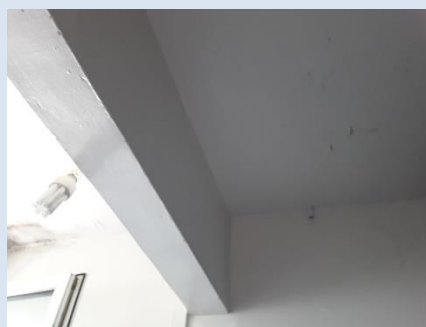
PRELEVEMENT : 7LAC0101P005			
NOM DU CLIENT	NUMERO DU DOSSIER	PIECE OU LOCAL	
OPH77	7LAC0101 16/05/2019	Salle de bains (RC)	
ELEMENT	DESCRIPTIF DU LABORATOIRE	DATE DE PRELEVEMENT	NOM DE L'OPERATEUR
Enduit / Peinture béton	Enduit plâtreux blanc en vrac + peintures multiples non séparable	16/05/2019	TAVARES Serge
LOCALISATION		RESULTAT	
Plafond		Amiante non détecté

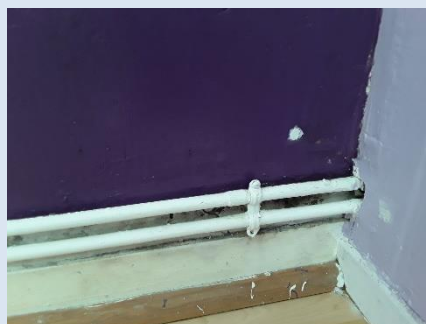
PRELEVEMENT : 7LAC0101P006			
NOM DU CLIENT	NUMERO DU DOSSIER	PIECE OU LOCAL	
OPH77	7LAC0101 16/05/2019	Chambre 2 (RC)	
ELEMENT	DESCRIPTIF DU LABORATOIRE	DATE DE PRELEVEMENT	NOM DE L'OPERATEUR
Enduit / Peinture béton	Enduit plâtreux blanc en vrac + peinture non séparable + papier non séparable	16/05/2019	TAVARES Serge
LOCALISATION		RESULTAT	
Mur B		Amiante non détecté

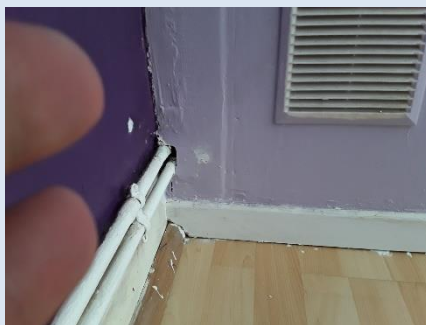
PRELEVEMENT : 7LAC0101P007			
NOM DU CLIENT	NUMERO DU DOSSIER	PIECE OU LOCAL	
OPH77	7LAC0101 16/05/2019	Chambre 2 (RC)	
ELEMENT	DESCRIPTIF DU LABORATOIRE	DATE DE PRELEVEMENT	NOM DE L'OPERATEUR
Enduit / Peinture plaque de plâtre	Enduit plâtreux blanc en vrac + peintures multiples non séparable + papier non séparable	16/05/2019	TAVARES Serge
LOCALISATION		RESULTAT	
Mur C		Amiante non détecté

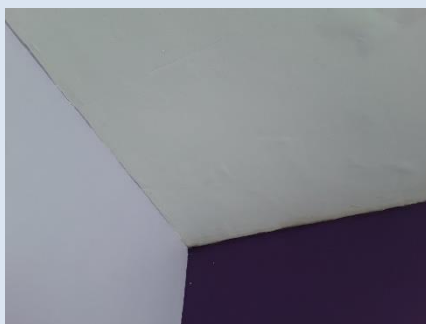
PRELEVEMENT : 7LAC0101P008			
NOM DU CLIENT	NUMERO DU DOSSIER	PIECE OU LOCAL	
OPH77	7LAC0101 16/05/2019	Chambre 2 (RC)	
ELEMENT	DESCRIPTIF DU LABORATOIRE	DATE DE PRELEVEMENT	NOM DE L'OPERATEUR
Enduit / Peinture béton	Enduit plâtreux blanc en vrac non séparable + peintures multiples non séparable	16/05/2019	TAVARES Serge
LOCALISATION		RESULTAT	
Plafond		Amiante non détecté
