Rapport de mission de repérage des matériaux et produits contenant de l'amiante avant réalisation de travaux

3 BOULEVARD D' ARRAS

MODULE 7LAA0203
77290 MITRY MORY

RAPPORT N° :	7LAA0203	Laboratoire d'Analyses :	ITGA
Repérage réalisé le :	26/02/2019	Adresse laboratoire :	3 RUE ARMAND HERPIN LACROIX - CS 46537 35065 RENNES CEDEX
Accompagnateur :		Numéro d'accréditation :	1-5967
Par :	Mohamed HANNOU	Organisme d'assurance professionnelle :	AXA France
N° certificat :	CPDI4755	Adresse assurance :	313 Terrasses de l'Arche 92727 NANTERRE CEDEX
Date d'obtention :	08/02/2018	N° de contrat d'assurance :	10158549604
Organisme certificateur	I.Cert Parc EDONIA - Bâtiment G - Rue de la Terre Victoria - 35760 SAINT GREGOIRE	Date de validité :	31/12/2019

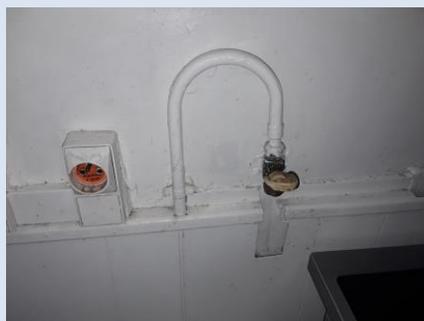
PRELEVEMENT : 7LAA0203P001			
NOM DU CLIENT	NUMERO DU DOSSIER		PIECE OU LOCAL
OPH77	7LAA0203 26/02/2019		Cuisine (RC)
ELEMENT	DESCRIPTIF DU LABORATOIRE	DATE DE PRELEVEMENT	NOM DE L'OPERATEUR
Enduit béton	Enduit plâtreux blanc en vrac + peintures multiples non séparable	26/02/2019	HANNOU Mohamed
LOCALISATION		RESULTAT	
Mur B		Amiante non détecté

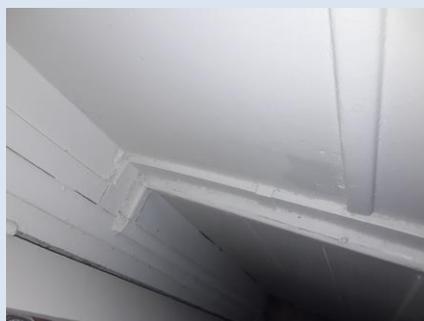
PRELEVEMENT : 7LAA0203P002			
NOM DU CLIENT	NUMERO DU DOSSIER		PIECE OU LOCAL
OPH77	7LAA0203 26/02/2019		Cuisine (RC)
ELEMENT	DESCRIPTIF DU LABORATOIRE	DATE DE PRELEVEMENT	NOM DE L'OPERATEUR
Enduit	Enduit plâtreux blanc en vrac + peintures multiples non séparable	26/02/2019	HANNOU Mohamed
LOCALISATION		RESULTAT	
Mur D		Amiante non détecté

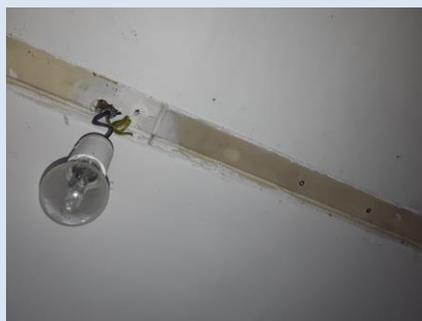
PRELEVEMENT : 7LAA0203P003			
NOM DU CLIENT	NUMERO DU DOSSIER		PIECE OU LOCAL
OPH77	7LAA0203 26/02/2019		Cuisine (RC)
ELEMENT	DESCRIPTIF DU LABORATOIRE	DATE DE PRELEVEMENT	NOM DE L'OPERATEUR
Enduit béton	Enduit plâtreux blanc en faible quantité en vrac + peintures multiples en faible quantité non séparable	26/02/2019	HANNOU Mohamed
LOCALISATION		RESULTAT	
Plafond		Amiante non détecté

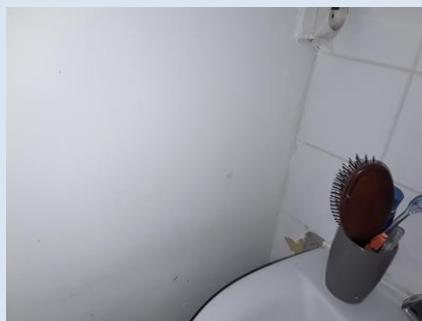
PRELEVEMENT : 7LAA0203P004			
NOM DU CLIENT	NUMERO DU DOSSIER		PIECE OU LOCAL
OPH77	7LAA0203 26/02/2019		Entrée (RC)
ELEMENT	DESCRIPTIF DU LABORATOIRE	DATE DE PRELEVEMENT	NOM DE L'OPERATEUR
Enduit béton	Enduit plâtreux blanc en faible quantité en vrac + peinture en faible quantité non séparable	26/02/2019	HANNOU Mohamed
LOCALISATION		RESULTAT	
Mur J		Amiante non détecté

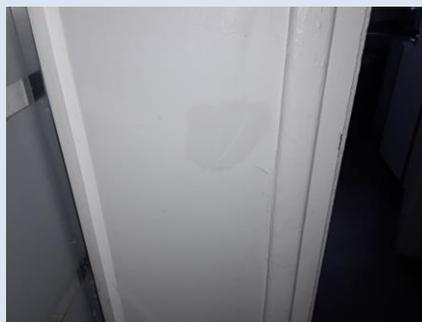
PRELEVEMENT : 7LAA0203P005			
NOM DU CLIENT	NUMERO DU DOSSIER		PIECE OU LOCAL
OPH77	7LAA0203 26/02/2019		Entrée (RC)
ELEMENT	DESCRIPTIF DU LABORATOIRE	DATE DE PRELEVEMENT	NOM DE L'OPERATEUR
Enduit	Enduit plâtreux blanc en vrac + peinture en faible quantité non séparable	26/02/2019	HANNOU Mohamed
LOCALISATION		RESULTAT	
Mur F		Amiante non détecté

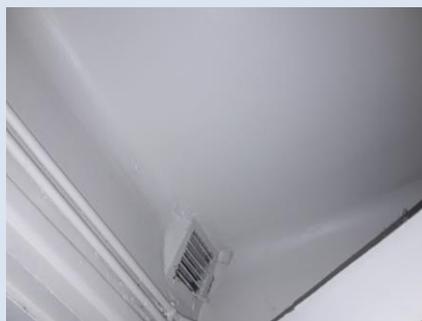
PRELEVEMENT : 7LAA0203P006			
NOM DU CLIENT	NUMERO DU DOSSIER		PIECE OU LOCAL
OPH77	7LAA0203 26/02/2019		Entrée (RC)
ELEMENT	DESCRIPTIF DU LABORATOIRE	DATE DE PRELEVEMENT	NOM DE L'OPERATEUR
Enduit béton	Enduit plâtreux blanc en faible quantité en vrac + peinture en faible quantité non séparable	26/02/2019	HANNOU Mohamed
LOCALISATION		RESULTAT	
Plafond		Présence de fibres d'amiante (*)

Résultat : Enduit plâtreux blanc en faible quantité en vrac + peinture en faible quantité non séparable	META (1)	2	06/03/2019	Présence de fibres d'amiante (*) / Trémoïte

(*) Seules quelques fibres d'amiante ont été détectées
