Rapport de mission de repérage des matériaux et produits contenant de l'amiante avant réalisation de travaux

5 BLD D'ARRAS

77290 MITRY MORY

RAPPORT N° :	7LAB0201	Laboratoire d'Analyses :	ITGA
Repérage réalisé le :	18/09/2018	Adresse laboratoire :	3 RUE ARMAND HERPIN LACROIX - CS 46537 35065 RENNES CEDEX
Accompagnateur :		Numéro d'accréditation :	1-5967
Par :	Aurélien JAGER	Organisme d'assurance professionnelle :	AXA France
N° certificat :	CPDI4311	Adresse assurance :	313 Terrasses de l'Arche 92727 NANTERRE CEDEX
Date d'obtention :	21/03/2017	N° de contrat d'assurance :	10063271004
Organisme certificateur	I.CERT PARC EDONIA - BAT G - RUE DE LA TERRE VICTORIA - 35760 SAINT GREGOIRE	Date de validité :	31/12/2018

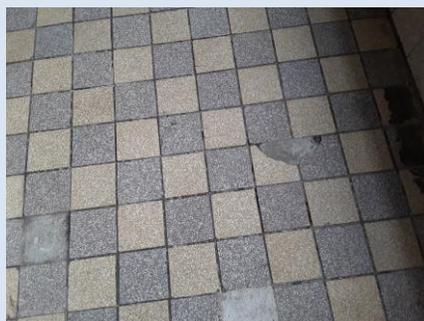
PRELEVEMENT : 7LAB0201P001			
NOM DU CLIENT	NUMERO DU DOSSIER		PIECE OU LOCAL
OPH77	7LAB0201 18/09/2018		Cuisine
ELEMENT	DESCRIPTIF DU LABORATOIRE	DATE DE PRELEVEMENT	NOM DE L'OPERATEUR
Carrelage	Colle grise hétérogène + matériau compact gris + carrelage	18/09/2018	JAGER Aurélien
LOCALISATION		RESULTAT	
Sol		Amiante non détecté

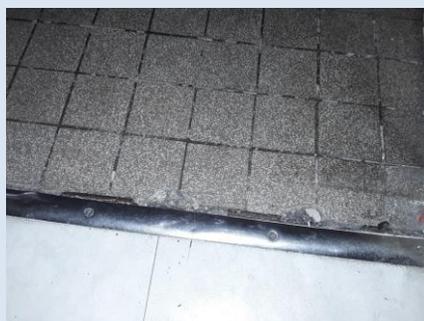
PRELEVEMENT : 7LAB0201P002			
NOM DU CLIENT	NUMERO DU DOSSIER		PIECE OU LOCAL
OPH77	7LAB0201 18/09/2018		Salle de bains
ELEMENT	DESCRIPTIF DU LABORATOIRE	DATE DE PRELEVEMENT	NOM DE L'OPERATEUR
Carrelage	Colle grise hétérogène + peinture en faible quantité + carrelage	18/09/2018	JAGER Aurélien
LOCALISATION		RESULTAT	
Sol		Amiante non détecté

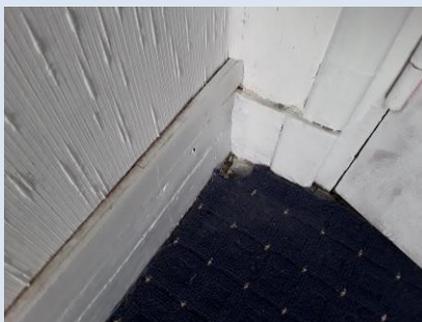
PRELEVEMENT : 7LAB0201P004			
NOM DU CLIENT	NUMERO DU DOSSIER		PIECE OU LOCAL
OPH77	7LAB0201 18/09/2018		Chambre 2
ELEMENT	DESCRIPTIF DU LABORATOIRE	DATE DE PRELEVEMENT	NOM DE L'OPERATEUR
Moquette	Moquette bleue avec couche fibreuse et poussières	18/09/2018	JAGER Aurélien
LOCALISATION		RESULTAT	
Sol		Amiante non détecté

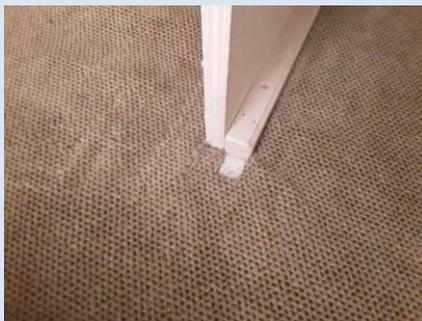
PRELEVEMENT : 7LAB0201P005			
NOM DU CLIENT	NUMERO DU DOSSIER		PIECE OU LOCAL
OPH77	7LAB0201 18/09/2018		Placard 2
ELEMENT	DESCRIPTIF DU LABORATOIRE	DATE DE PRELEVEMENT	NOM DE L'OPERATEUR
Moquette	Moquette beige avec couche en mousse	18/09/2018	JAGER Aurélien
LOCALISATION		RESULTAT	
Sol		Amiante non détecté

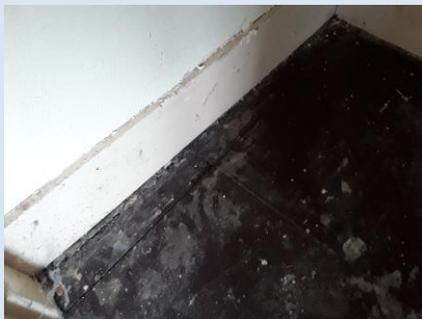
PIECE	ETAGE	ELEMENTS	DESCRIPTIF LABORATOIRE	Echantillon	REPERAGE	ETAT	RESULTAT	METHODE
Placard 1		Dalle de sol	Dalle dure cassante marron avec poussières	7LAB0201P006	Sol	DEGRADATION PARTIELLE	Amiante détecté (Chrysotile)	ZSO
Entrée		Dalle de sol	Colle polymère jaune non séparable + colle bitumineuse noire	7LAB0201P003	Sol	DEGRADATION PARTIELLE	Fr2:Amiante détecté (Chrysotile)	ZSO
Séjour		Dalle de sol	Colle polymère jaune non séparable + colle bitumineuse noire	7LAB0201P003	Sol	DEGRADATION PARTIELLE	Fr2:Amiante détecté (Chrysotile)	ZSO
Chambre 1		Dalle de sol	Colle polymère jaune non séparable + colle bitumineuse noire	7LAB0201P003	Sol	DEGRADATION PARTIELLE	Fr2:Amiante détecté (Chrysotile)	ZSO

PRELEVEMENT : 7LAB0201P006			
NOM DU CLIENT	NUMERO DU DOSSIER	PIECE OU LOCAL	
OPH77	7LAB0201 18/09/2018	Placard 1	
ELEMENT	DESCRIPTIF DU LABORATOIRE	DATE DE PRELEVEMENT	NOM DE L'OPERATEUR
Dalle de sol	Dalle dure cassante marron avec poussières	18/09/2018	JAGER Aurélien
LOCALISATION		RESULTAT	
Sol		Amiante détecté (Chrysotile)

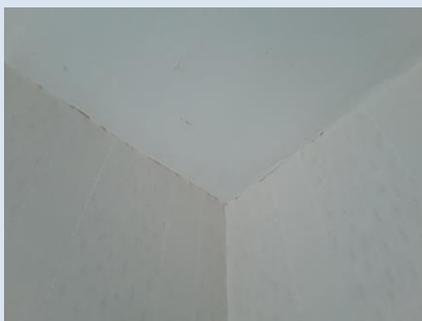
PRELEVEMENT : 7LAB0201P007			
NOM DU CLIENT	NUMERO DU DOSSIER	PIECE OU LOCAL	
OPH77	7LAB0201 18/09/2018	Séjour	
ELEMENT	DESCRIPTIF DU LABORATOIRE	DATE DE PRELEVEMENT	NOM DE L'OPERATEUR
Enduit / Peinture plaque de plâtre	Enduit plâtreux blanc en vrac + peinture non séparable	18/09/2018	JAGER Aurélien
LOCALISATION		RESULTAT	
Plafond		Amiante non détecté

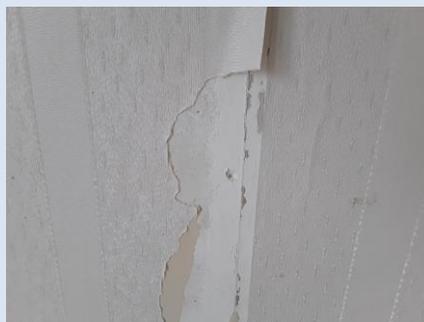
PRELEVEMENT : 7LAB0201P008			
NOM DU CLIENT	NUMERO DU DOSSIER	PIECE OU LOCAL	
OPH77	7LAB0201 18/09/2018	Séjour	
ELEMENT	DESCRIPTIF DU LABORATOIRE	DATE DE PRELEVEMENT	NOM DE L'OPERATEUR
Enduit / Peinture plaque de plâtre	Enduit plâtreux blanc en vrac + peinture non séparable	18/09/2018	JAGER Aurélien
LOCALISATION		RESULTAT	
Mur D		Amiante non détecté

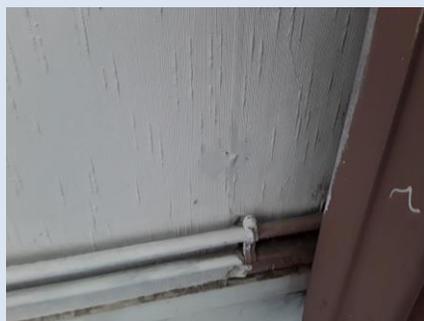
PRELEVEMENT : 7LAB0201P009			
NOM DU CLIENT	NUMERO DU DOSSIER	PIECE OU LOCAL	
OPH77	7LAB0201 18/09/2018	Chambre 2	
ELEMENT	DESCRIPTIF DU LABORATOIRE	DATE DE PRELEVEMENT	NOM DE L'OPERATEUR
Enduit / Peinture béton	Enduit plâtreux blanc en vrac + peinture non séparable	18/09/2018	JAGER Aurélien
LOCALISATION		RESULTAT	
Mur D		Amiante non détecté

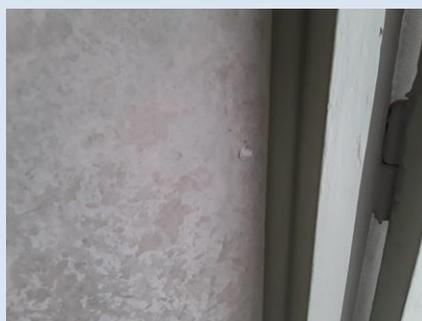
PRELEVEMENT : 7LAB0201P010			
NOM DU CLIENT	NUMERO DU DOSSIER		PIECE OU LOCAL
OPH77	7LAB0201 18/09/2018		Entrée
ELEMENT	DESCRIPTIF DU LABORATOIRE	DATE DE PRELEVEMENT	NOM DE L'OPERATEUR
Enduit / Peinture plaque de plâtre	Enduit plâtreux blanc en vrac + peinture non séparable	18/09/2018	JAGER Aurélien
LOCALISATION		RESULTAT	
Mur C		Amiante non détecté

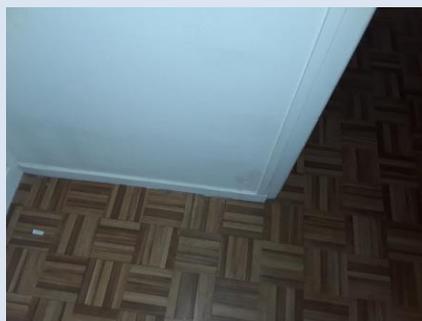
PRELEVEMENT : 7LAB0201P011			
NOM DU CLIENT	NUMERO DU DOSSIER		PIECE OU LOCAL
OPH77	7LAB0201 18/09/2018		Salle de bains
ELEMENT	DESCRIPTIF DU LABORATOIRE	DATE DE PRELEVEMENT	NOM DE L'OPERATEUR
Enduit / Peinture béton	Enduit plâtreux blanc en vrac + peinture non séparable + papier non séparable	18/09/2018	JAGER Aurélien
LOCALISATION		RESULTAT	
Plafond		Amiante non détecté

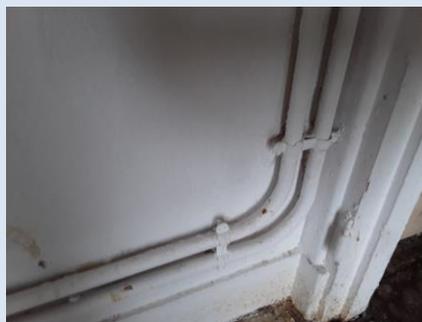
PRELEVEMENT : 7LAB0201P012			
NOM DU CLIENT	NUMERO DU DOSSIER		PIECE OU LOCAL
OPH77	7LAB0201 18/09/2018		Cuisine
ELEMENT	DESCRIPTIF DU LABORATOIRE	DATE DE PRELEVEMENT	NOM DE L'OPERATEUR
Enduit / Peinture plaque de plâtre	Enduit plâtreux blanc en vrac + peinture non séparable	18/09/2018	JAGER Aurélien
LOCALISATION		RESULTAT	
Mur A		Amiante non détecté

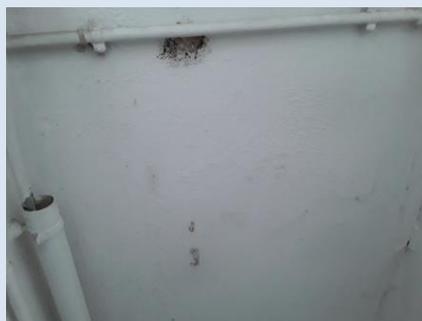
PRELEVEMENT : 7LAB0201P013			
NOM DU CLIENT	NUMERO DU DOSSIER		PIECE OU LOCAL
OPH77	7LAB0201 18/09/2018		Cellier
ELEMENT	DESCRIPTIF DU LABORATOIRE	DATE DE PRELEVEMENT	NOM DE L'OPERATEUR
Enduit / Peinture béton	Enduit beige en vrac + peintures multiples non séparable	18/09/2018	JAGER Aurélien
LOCALISATION		RESULTAT	
Mur A		Amiante non détecté

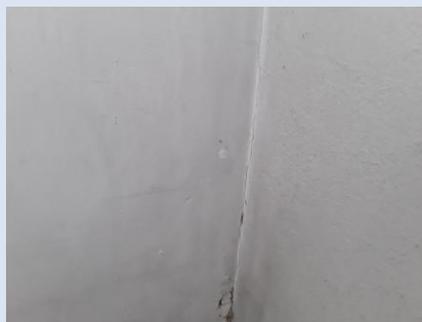
PRELEVEMENT : 7LAB0201P014			
NOM DU CLIENT	NUMERO DU DOSSIER		PIECE OU LOCAL
OPH77	7LAB0201 18/09/2018		Cellier
ELEMENT	DESCRIPTIF DU LABORATOIRE	DATE DE PRELEVEMENT	NOM DE L'OPERATEUR
Enduit / Peinture plaque de plâtre	Enduit plâtreux blanc en vrac + peinture non séparable	18/09/2018	JAGER Aurélien
LOCALISATION		RESULTAT	
Mur B		Amiante non détecté	
EMPLACEMENT
