Rapport de Repérage Amiante avant Travaux

Référence : 2016-11-668 JL DAT RES. ST HUBERT BAT A OPH77

Bien : **Bâtiment A**
Adresse : **14 rue Saint-Hubert
77500 CHELLES**
Numéro de lot : **Sans objet**
Référence Cadastre : **NC**

Rapport de mission de repérage des matériaux et produits contenant de l'amiante avant réalisation de travaux

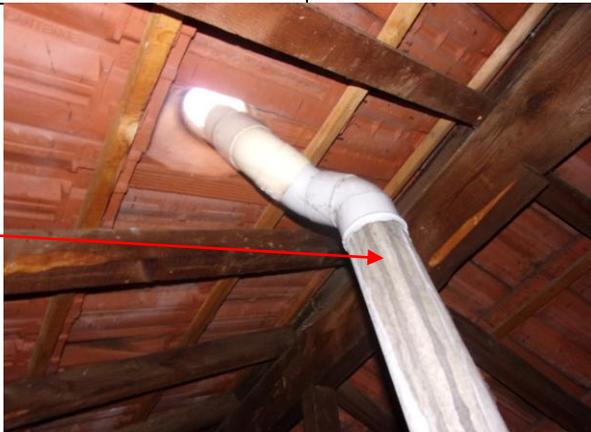
ELEMENT : Conduit vertical

Nom du client	Numéro de dossier	Pièce ou local
OPH 77	2016-11-668 JL DAT RES. ST HUBERT BAT A OPH77	Combles
Matériau	Date de prélèvement	Nom de l'opérateur
Fibres-ciment		LEROY Julien
Localisation		Résultat
Conduit vertical		Présence d'amiante

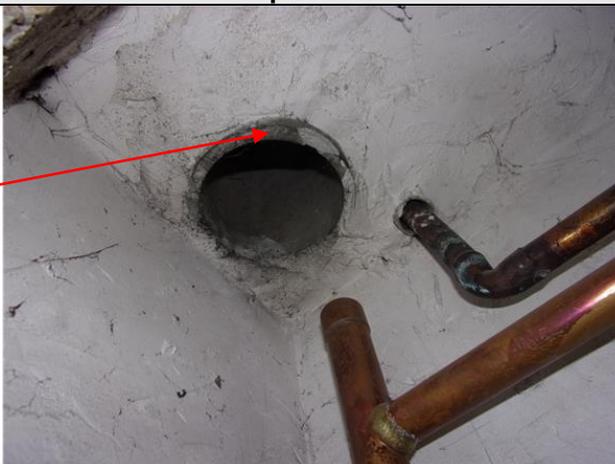
PRELEVEMENT : P040

Nom du client	Numéro de dossier	Pièce ou local
OPH 77	2016-11-668 JL DAT RES. ST HUBERT BAT A OPH77	4ème - R+4 n°14
Matériau	Date de prélèvement	Nom de l'opérateur
Fourreau	16/11/2016	LEROY Julien
Localisation		Résultat
Gaine technique gaz		Présence d'amiante

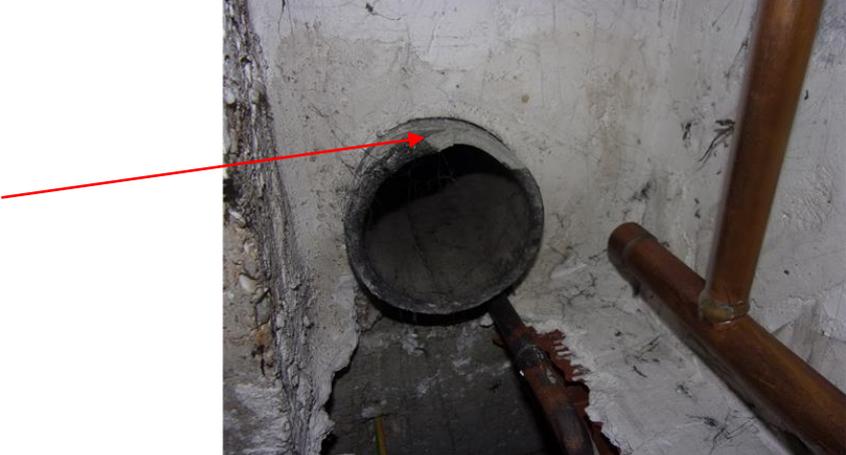
PRELEVEMENT : P040		
Nom du client	Numéro de dossier	Pièce ou local
OPH 77	2016-11-668 JL DAT RES. ST HUBERT BAT A OPH77	4ème - R+4 n°20
Matériau	Date de prélèvement	Nom de l'opérateur
Fourreau	16/11/2016	LEROY Julien
Localisation		Résultat
Gaine technique gaz		Présence d'amiante
Emplacement

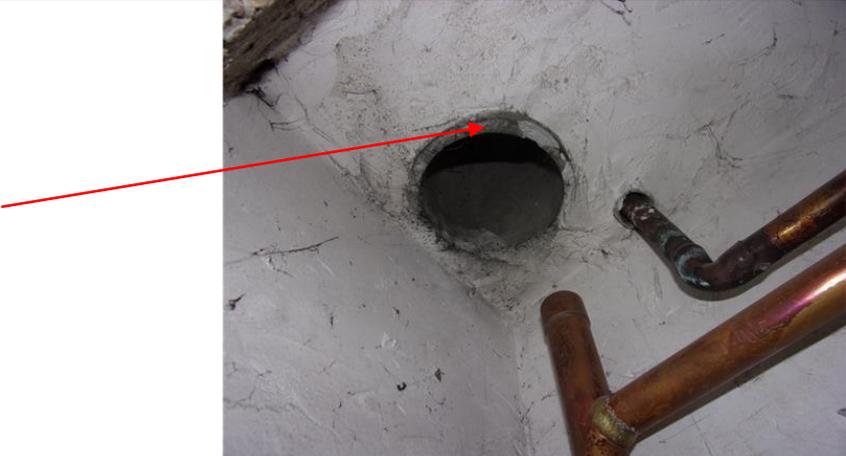
PRELEVEMENT : P040		
Nom du client	Numéro de dossier	Pièce ou local
OPH 77	2016-11-668 JL DAT RES. ST HUBERT BAT A OPH77	4ème - R+4 n°24
Matériau	Date de prélèvement	Nom de l'opérateur
Fourreau	16/11/2016	LEROY Julien
Localisation		Résultat
Gaine technique gaz		Présence d'amiante
Emplacement

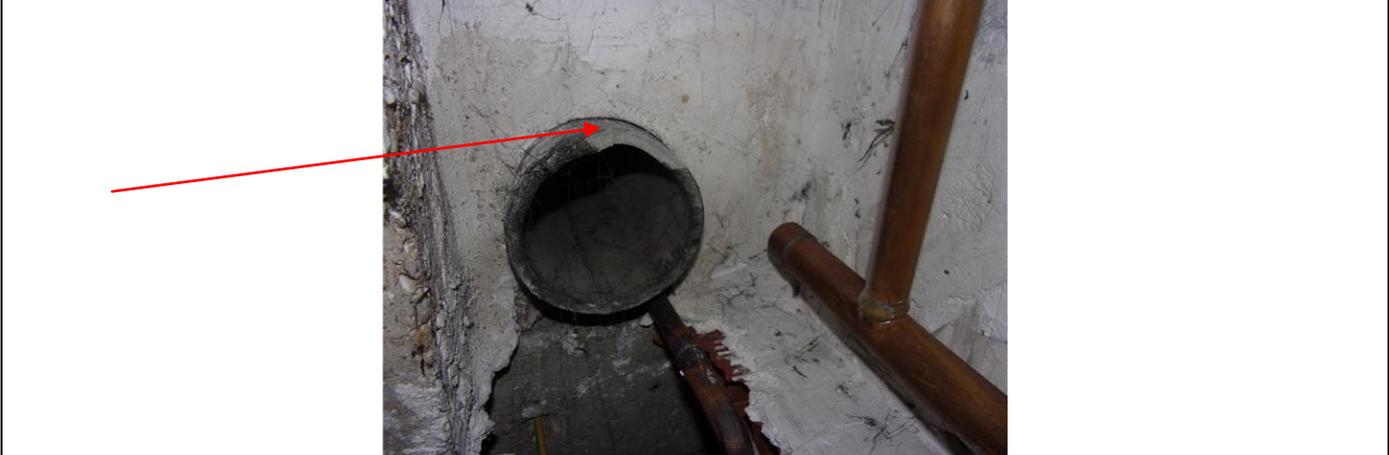
PRELEVEMENT : P040		
Nom du client	Numéro de dossier	Pièce ou local
OPH 77	2016-11-668 JL DAT RES. ST HUBERT BAT A OPH77	4ème - R+4 n°22
Matériau	Date de prélèvement	Nom de l'opérateur
Fourreau	16/11/2016	LEROY Julien
Localisation		Résultat
Gaine technique gaz		Présence d'amiante
Emplacement

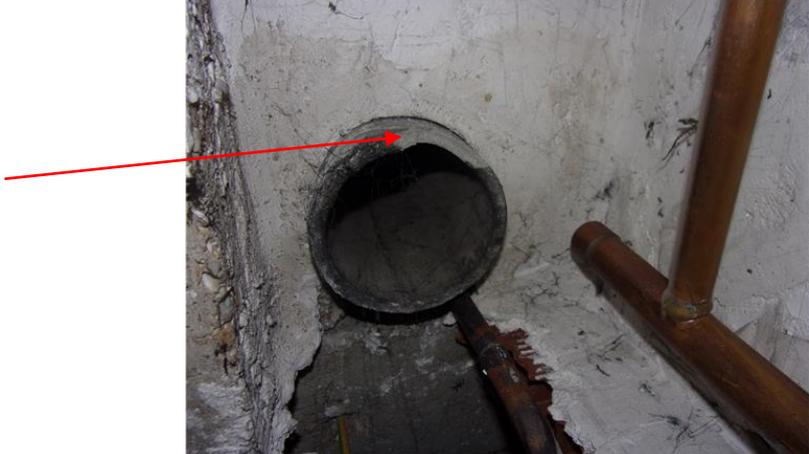
PRELEVEMENT : P047		
Nom du client	Numéro de dossier	Pièce ou local
OPH 77	2016-11-668 JL DAT RES. ST HUBERT BAT A OPH77	3ème - R+3 n°16
Matériau	Date de prélèvement	Nom de l'opérateur
Fourreau	16/11/2016	LEROY Julien
Localisation		Résultat
Gaine technique gaz		Présence d'amiante
Emplacement

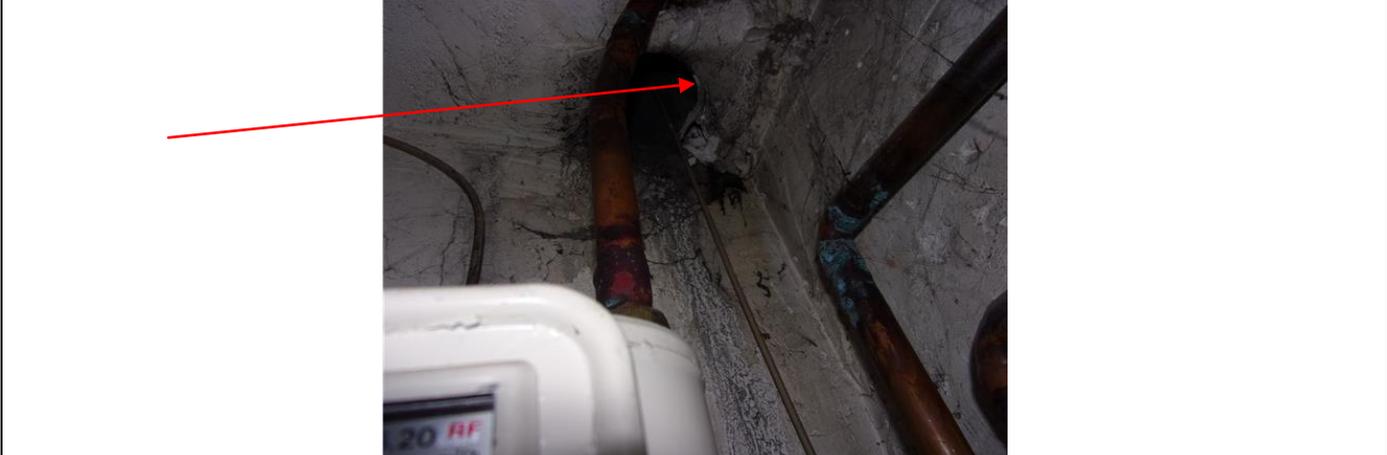
PRELEVEMENT : P047		
Nom du client	Numéro de dossier	Pièce ou local
OPH 77	2016-11-668 JL DAT RES. ST HUBERT BAT A OPH77	4ème - R+4 n°16
Matériau	Date de prélèvement	Nom de l'opérateur
Fourreau	16/11/2016	LEROY Julien
Localisation		Résultat
Gaine technique gaz		Présence d'amiante
Emplacement

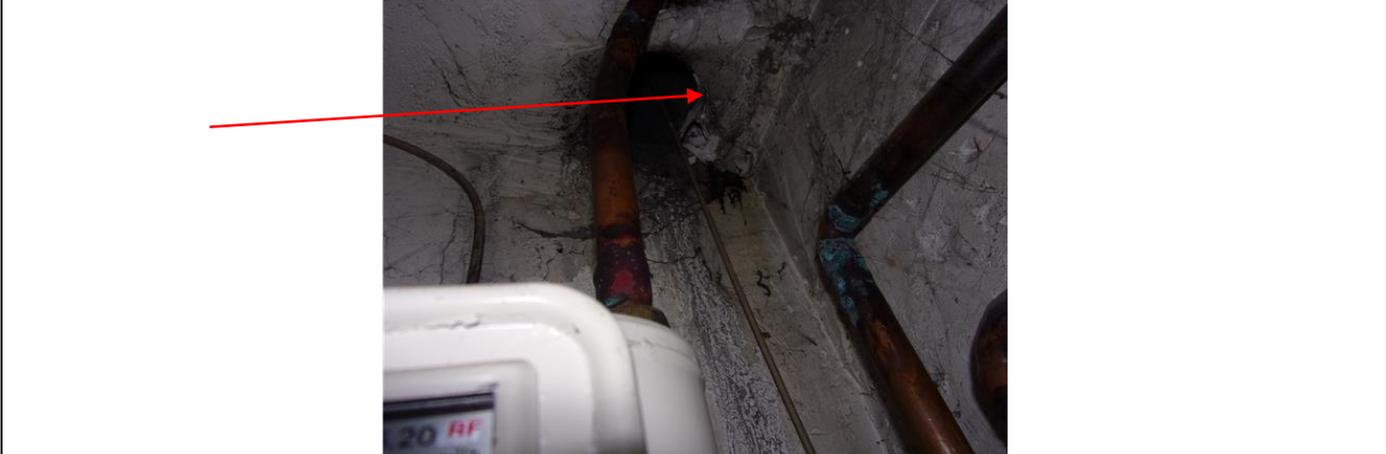
PRELEVEMENT : P050		
Nom du client	Numéro de dossier	Pièce ou local
OPH 77	2016-11-668 JL DAT RES. ST HUBERT BAT A OPH77	3ème - R+3 n°20
Matériau	Date de prélèvement	Nom de l'opérateur
	16/11/2016	LEROY Julien
Localisation		Résultat
Gaine technique gaz		Présence d'amiante
Emplacement

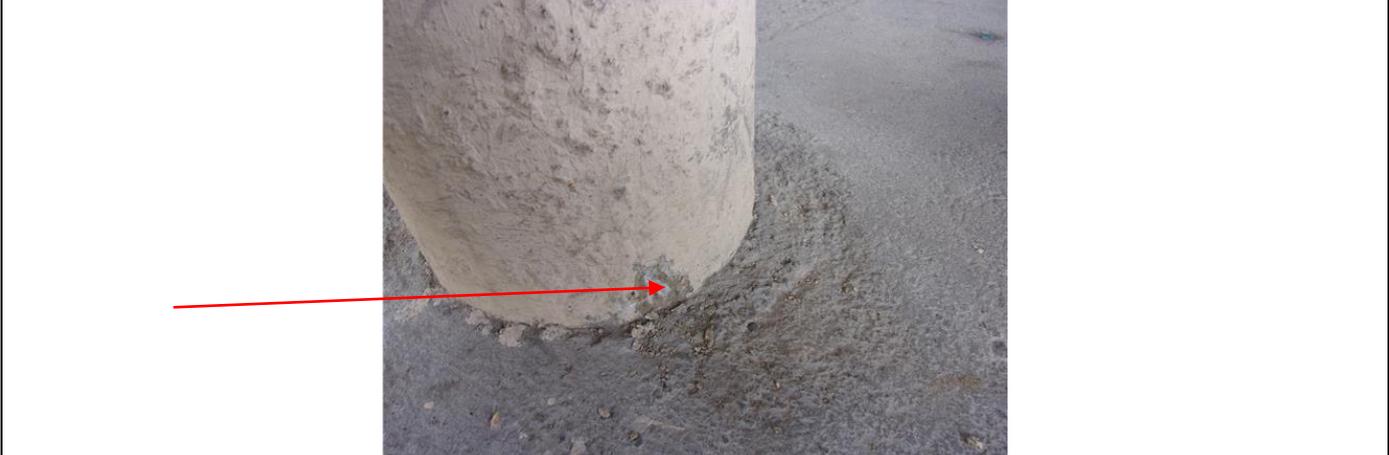
39	Préau Hall 1 (entre escalier 20 et 22)	RDC	Pilier rond – Coffrage pilier	Fibres-Ciment	Résultat d'analyse
40	Préau Hall 2 (entre escalier 14 et 16)	RDC	Pilier rond Coffrage pilier	Fibres-ciment	Résultat d'analyse

PRELEVEMENT : P077		
Nom du client	Numéro de dossier	Pièce ou local
OPH 77	2016-11-668 JL DAT RES. ST HUBERT BAT A OPH77	RDC - Hall 2
Matériau	Date de prélèvement	Nom de l'opérateur
Fibres ciment	16/11/2016	LEROY Julien
Localisation		Résultat
Pilier rond		Présence d'amiante
Emplacement

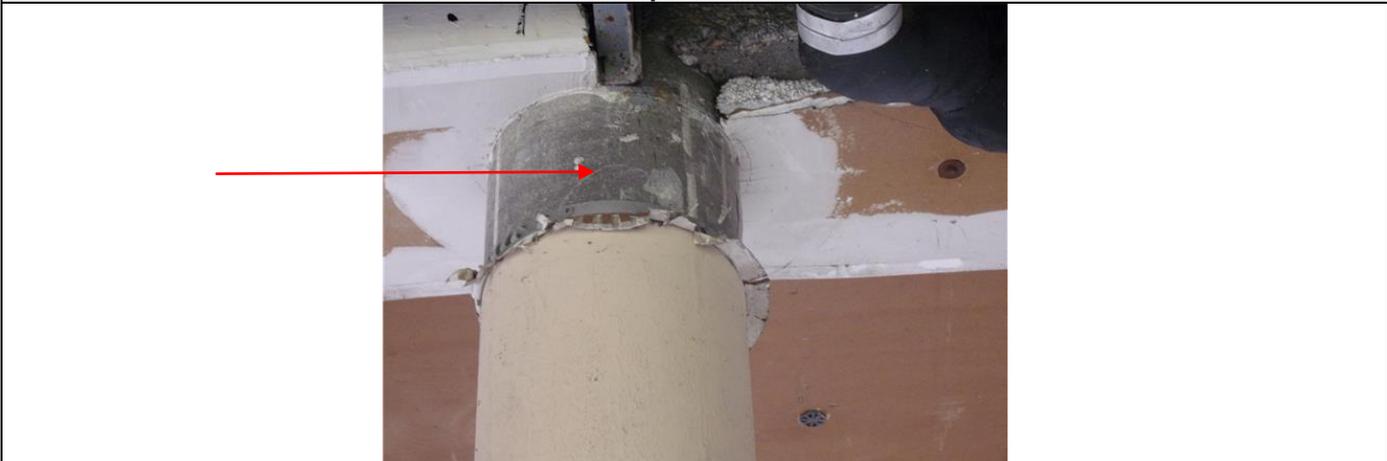
PRELEVEMENT : P085		
Nom du client	Numéro de dossier	Pièce ou local
OPH 77	2016-11-668 JL DAT RES. ST HUBERT BAT A OPH77	RDC - Hall 1
Matériau	Date de prélèvement	Nom de l'opérateur
Fibres-Ciment	16/11/2016	LEROY Julien
Localisation		Résultat
Piliers ronds		Présence d'amiante
Emplacement
