Rapport de Repérage Amiante avant Travaux
Référence : 2016-11-689 JL DAT RES. ST HUBERT BAT B2 OPH77

Bien : **Bâtiment B2**
Adresse : **10 rue Saint Hubert
77500 CHELLES**
Numéro de lot : **Sans objet**
Référence Cadastre : **NC**

Pré-Rapport de mission de repérage des matériaux et produits contenant de l'amiante avant réalisation de travaux

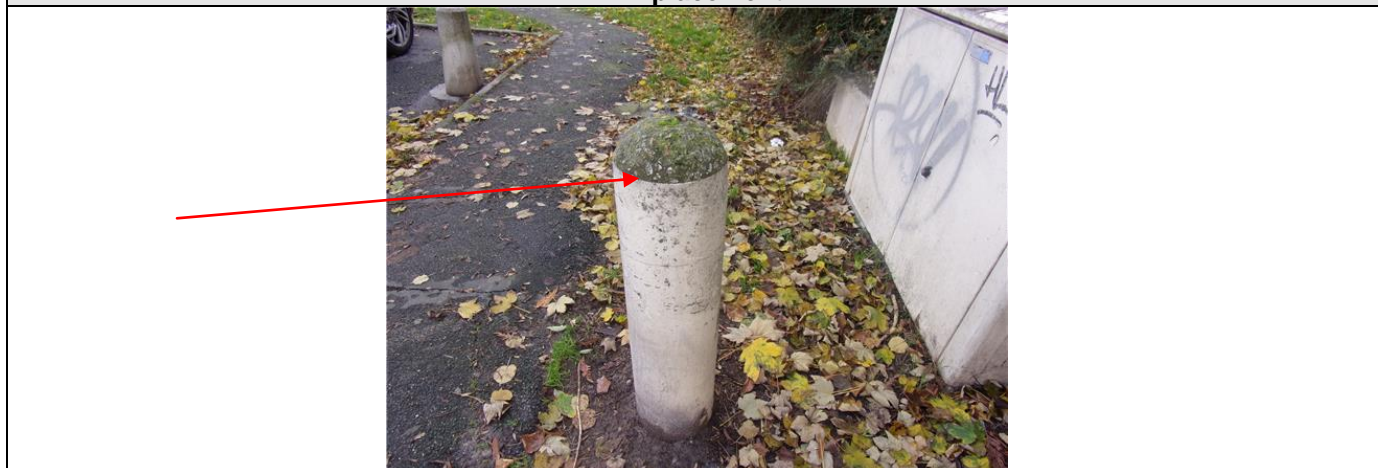
ELEMENT : Plots béton

Nom du client	Numéro de dossier	Pièce ou local
OPH 77	2016-11-689 JL DAT RES. ST HUBERT BAT B2 OPH77	RDC - Extérieurs
Matériau	Date de prélèvement	Nom de l'opérateur
Coffrage fibres-ciment - Peinture		LEROY Julien
Localisation		Résultat
Plots béton		Présence d'amiante

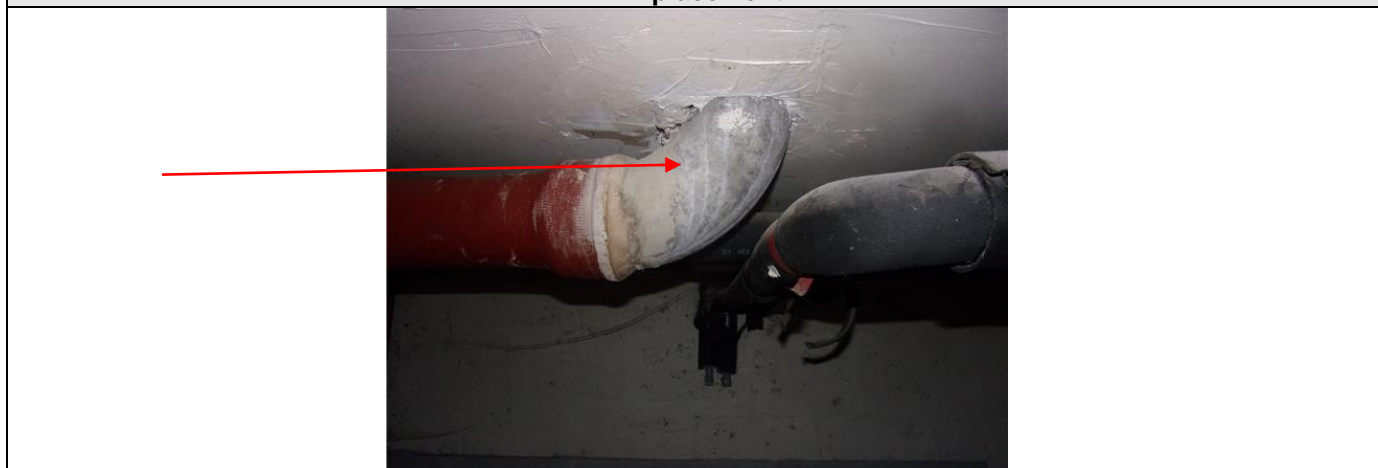
ELEMENT : Conduit d'eaux vannes

Nom du client	Numéro de dossier	Pièce ou local
OPH 77	2016-11-689 JL DAT RES. ST HUBERT BAT B2 OPH77	Sous-sol - Caves
Matériau	Date de prélèvement	Nom de l'opérateur
Fibres-ciment		LEROY Julien
Localisation		Résultat
Conduit d'eaux vannes		Présence d'amiante

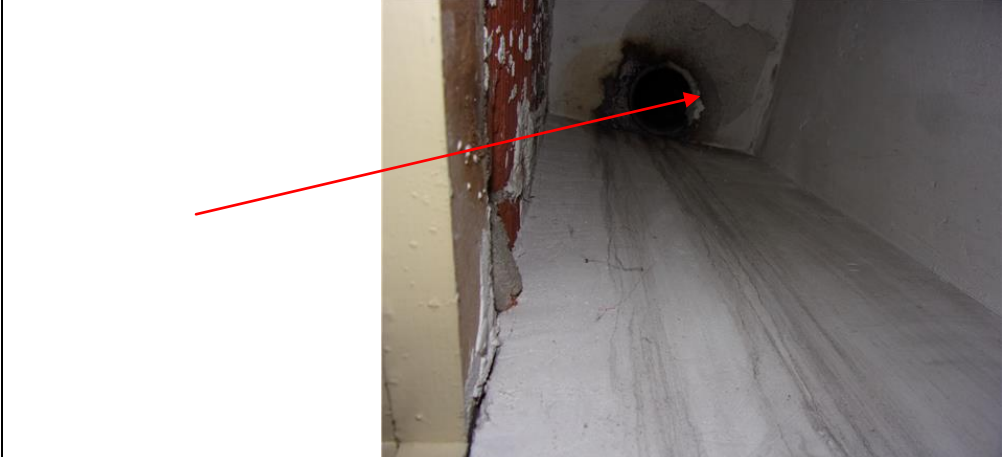
ELEMENT : Conduit vertical		
Nom du client	Numéro de dossier	Pièce ou local
OPH 77	2016-11-689 JL DAT RES. ST HUBERT BAT B2 OPH77	Combles
Matériau	Date de prélèvement	Nom de l'opérateur
Fibres-ciment		LEROY Julien
Localisation		Résultat
Conduit vertical		Présence d'amiante
Emplacement

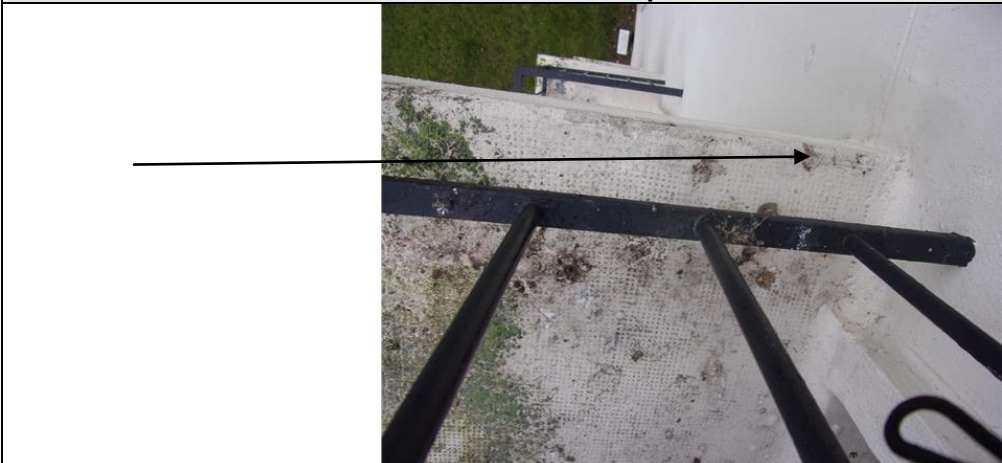
PRELEVEMENT : P030		
Nom du client	Numéro de dossier	Pièce ou local
OPH 77	2016-11-689 JL DAT RES. ST HUBERT BAT B2 OPH77	3ème - R+3
Matériau	Date de prélèvement	Nom de l'opérateur
Béton - Peinture	16/11/2016	LEROY Julien
Localisation		Résultat
Balcon		absence d'amiante
Emplacement

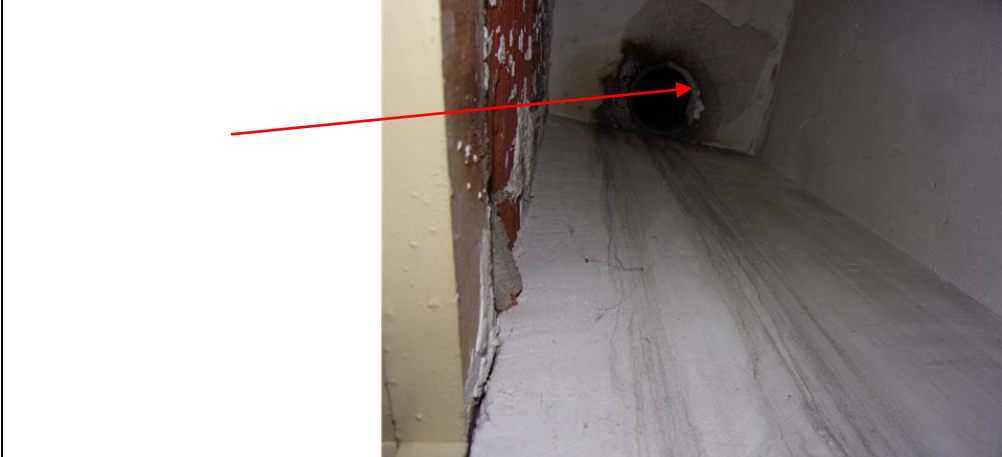
PRELEVEMENT : P031		
Nom du client	Numéro de dossier	Pièce ou local
OPH 77	2016-11-689 JL DAT RES. ST HUBERT BAT B2 OPH77	3ème - R+3
Matériau	Date de prélèvement	Nom de l'opérateur
Fourreau	16/11/2016	LEROY Julien
Localisation		Résultat
Gaine technique gaz		Présence d'amiante
Emplacement

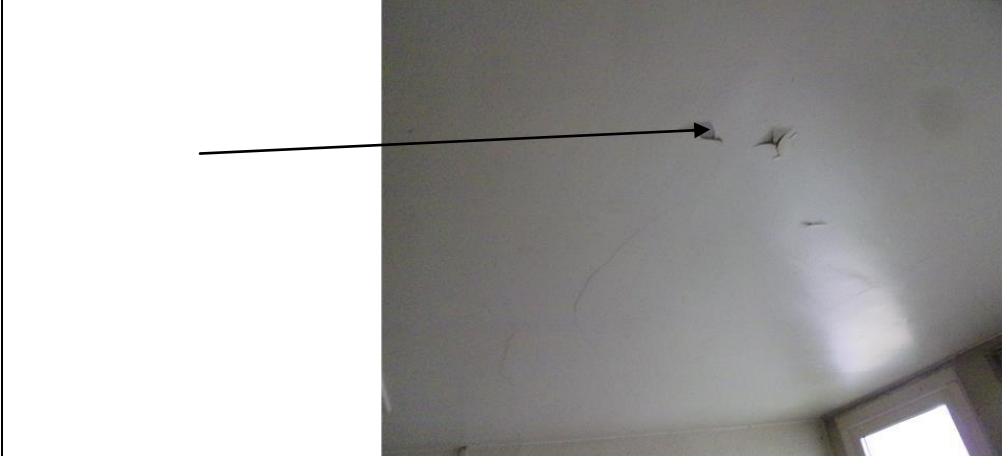
PRELEVEMENT : P032		
Nom du client	Numéro de dossier	Pièce ou local
OPH 77	2016-11-689 JL DAT RES. ST HUBERT BAT B2 OPH77	3ème - R+3
Matériau	Date de prélèvement	Nom de l'opérateur
Plâtre - Peinture	16/11/2016	LEROY Julien
Localisation		Résultat
Plafond		absence d'amiante
Emplacement

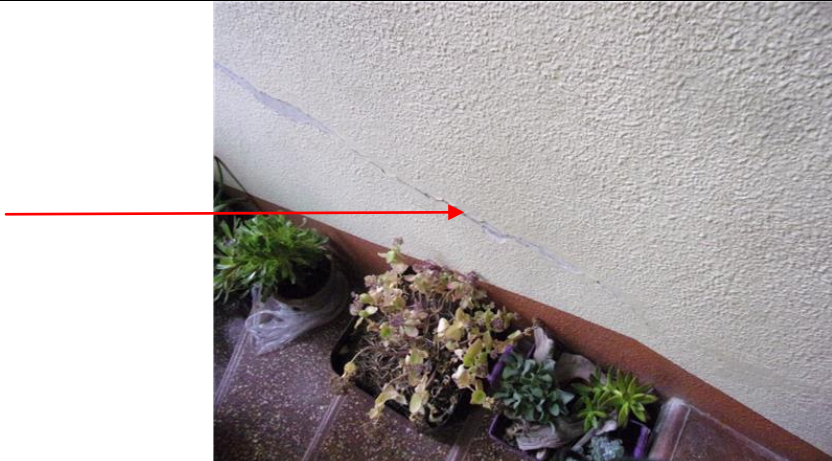
PRELEVEMENT : P033		
Nom du client	Numéro de dossier	Pièce ou local
OPH 77	2016-11-689 JL DAT RES. ST HUBERT BAT B2 OPH77	3ème - R+3
Matériau	Date de prélèvement	Nom de l'opérateur
Béton - Peinture	16/11/2016	LEROY Julien
Localisation		Résultat
Mur		Présence d'amiante
Emplacement

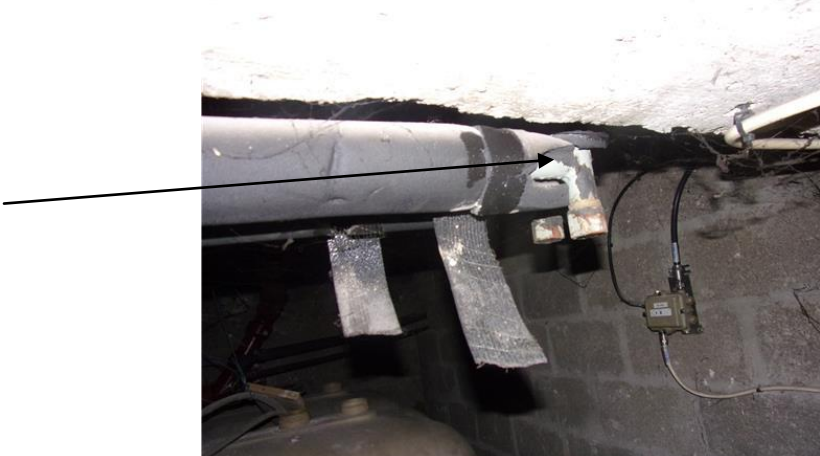
PRELEVEMENT : P034		
Nom du client	Numéro de dossier	Pièce ou local
OPH 77	2016-11-689 JL DAT RES. ST HUBERT BAT B2 OPH77	Sous-sol - Caves
Matériau	Date de prélèvement	Nom de l'opérateur
Calorifuge	16/11/2016	LEROY Julien
Localisation		Résultat
Conduit horizontal		absence d'amiante
Emplacement

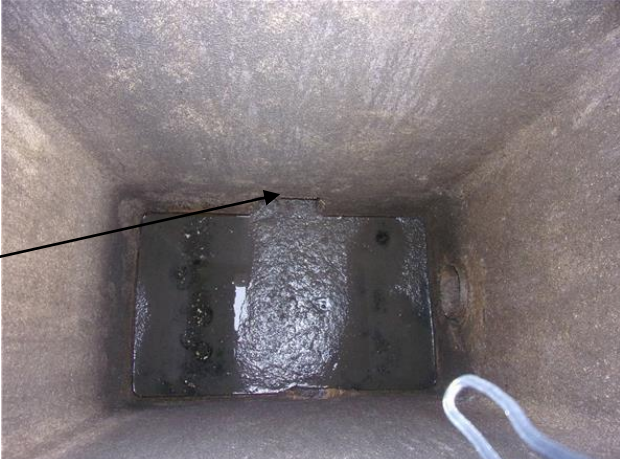
PRELEVEMENT : P073		
Nom du client	Numéro de dossier	Pièce ou local
OPH 77	2016-11-689 JL DAT RES. ST HUBERT BAT B2 OPH77	RDC - Extérieurs
Matériau	Date de prélèvement	Nom de l'opérateur
Conduit horizontal	16/11/2016	LEROY Julien
Localisation		Résultat
Fosse septique		absence d'amiante
Emplacement

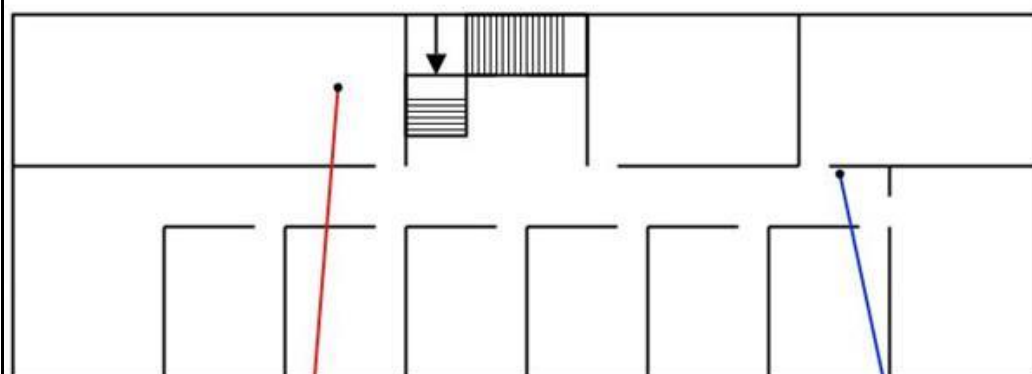
PLANCHE DE REPERAGE USUEL				Adresse de l'immeuble :	10 rue Saint Hubert 77500 CHELLES
N° dossier :	2016-11-689 JL DAT RES. ST HUBERT BAT B2 OPH77				
N° planche :	1/5	Version :	0	Type :	Croquis
Origine du plan :	Cabinet de diagnostics			Bâtiment – Niveau :	Sous-sol

Caves
Conduit d'eaux vannes
Fibres-ciment
Présence d'amiante
Matériaux non dégradés

Caves
Conduit horizontal
Calorifuge
P034
Non amianté
