## Rapport de Repérage Amiante avant Travaux

**Référence : 2016-11-691 JL DAT RES. ST HUBERT BAT B4 OPH77**

Bien : **Bâtiment B4**  
Adresse : **21 rue du Docteur Roux  
77500 CHELLES**  
Numéro de lot : **Sans objet**  
Référence Cadastre : **NC**

## Rapport de mission de repérage des matériaux et produits contenant de l'amiante avant réalisation de travaux

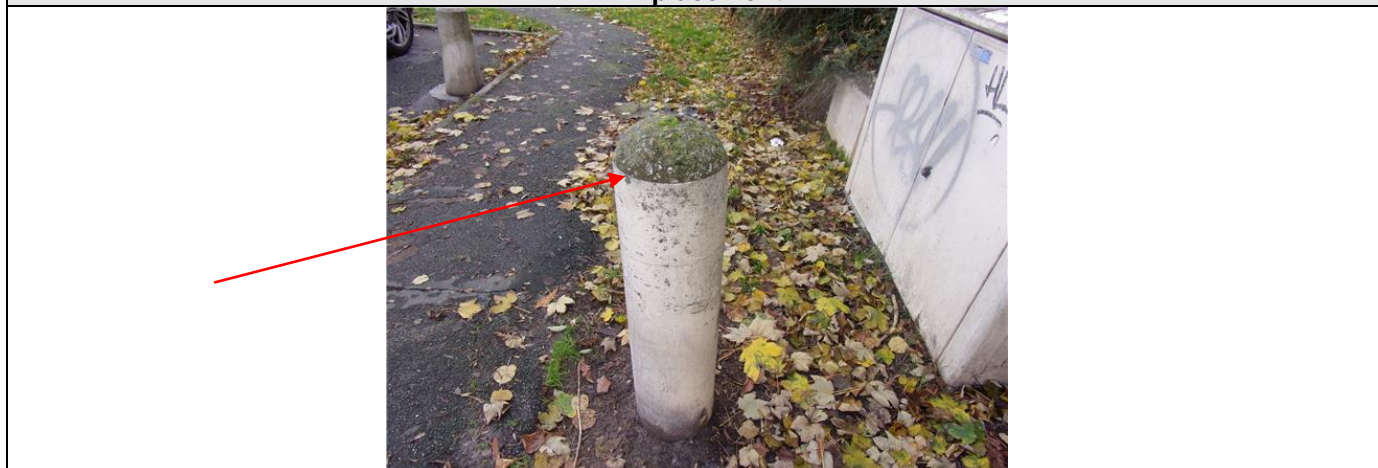
### ELEMENT : Plots béton

Nom du client	Numéro de dossier	Pièce ou local
OPH 77	2016-11-691 JL DAT RES. ST HUBERT BAT B4 OPH77	RDC - Extérieurs
Matériau	Date de prélèvement	Nom de l'opérateur
Coffrage fibres-ciment - Peinture		LEROY Julien
Localisation		Résultat
Plots béton		Présence d'amiante

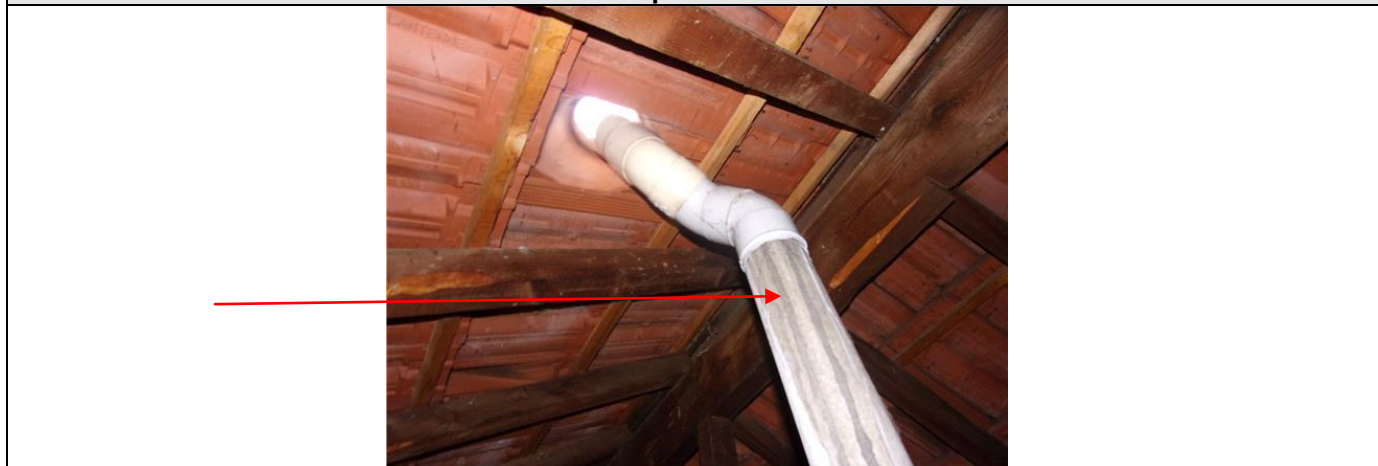
### ELEMENT : Conduit vertical

Nom du client	Numéro de dossier	Pièce ou local
OPH 77	2016-11-691 JL DAT RES. ST HUBERT BAT B4 OPH77	Combles
Matériau	Date de prélèvement	Nom de l'opérateur
Fibres-ciment		LEROY Julien
Localisation		Résultat
Conduit vertical		Présence d'amiante

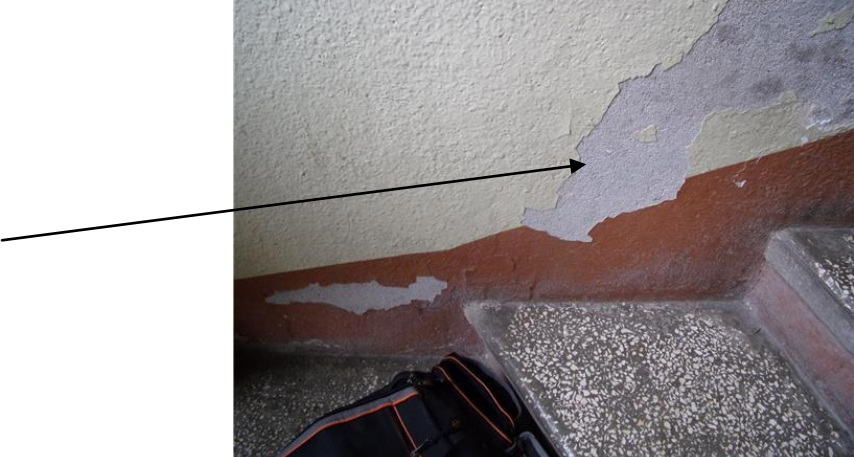
<b>PRELEVEMENT : P012</b>		
Nom du client	Numéro de dossier	Pièce ou local
OPH 77	2016-11-691 JL DAT RES. ST HUBERT BAT B4 OPH77	RDC - R+0
Matériau	Date de prélèvement	Nom de l'opérateur
Plâtre - Peinture	16/11/2016	LEROY Julien
Localisation		Résultat
Mur bas		absence d'amiante
Emplacement

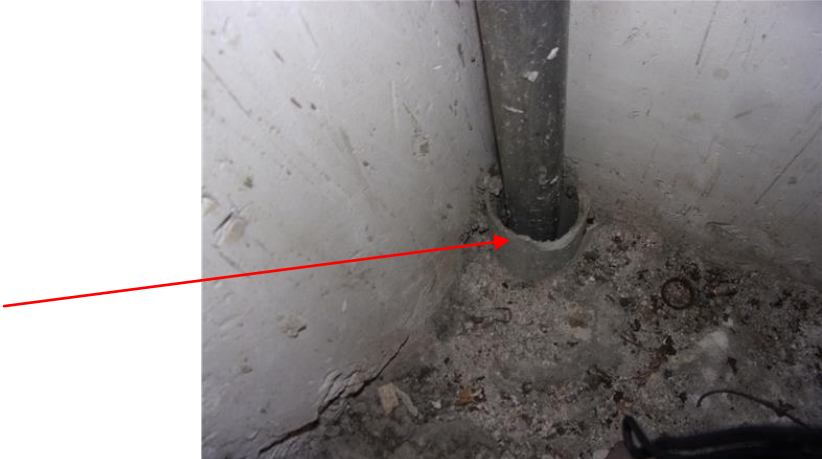
N° Local	Local / partie d'immeuble	Etage	Elément	Zone	Matériau / Produit	Référence prélèvement	Présence
8	Gaine Technique gaz	R+1 au R+4	Gaine technique Gaz		Fourreau	P013	A

<b>PRELEVEMENT : P013</b>		
Nom du client	Numéro de dossier	Pièce ou local
OPH 77	2016-11-691 JL DAT RES. ST HUBERT BAT B4 OPH77	4ème - R+4
Matériau	Date de prélèvement	Nom de l'opérateur
Fourreau	16/11/2016	LEROY Julien
Localisation		Résultat
Gaine technique Gaz		Présence d'amiante
Emplacement

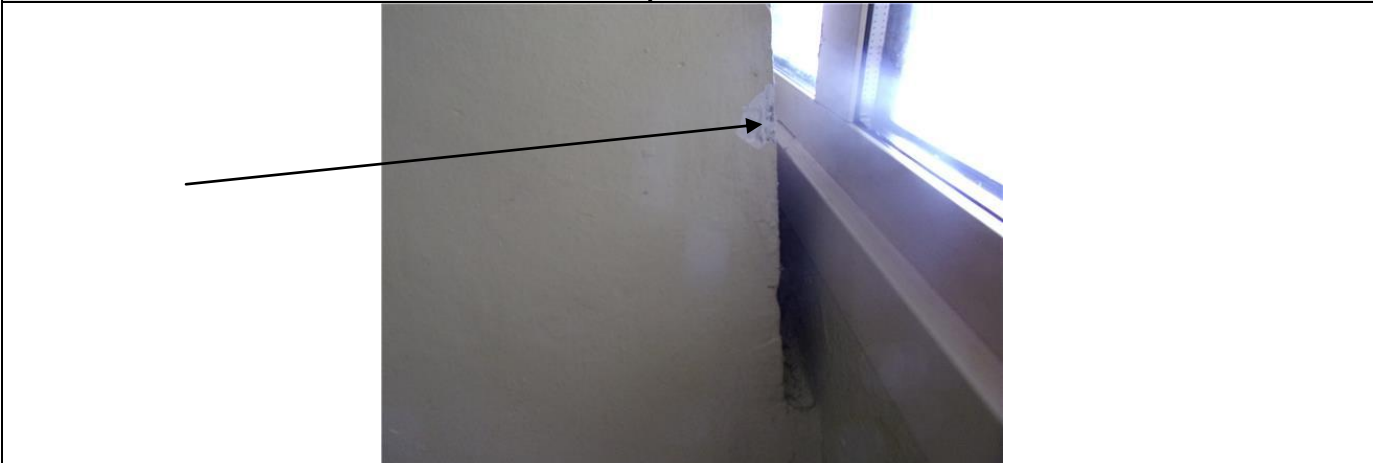
<b>PRELEVEMENT : P014</b>		
Nom du client	Numéro de dossier	Pièce ou local
OPH 77	2016-11-691 JL DAT RES. ST HUBERT BAT B4 OPH77	1er - R+1
Matériau	Date de prélèvement	Nom de l'opérateur
Plâtre - Peinture	16/11/2016	LEROY Julien
Localisation		Résultat
Escalier		absence d'amiante
Emplacement

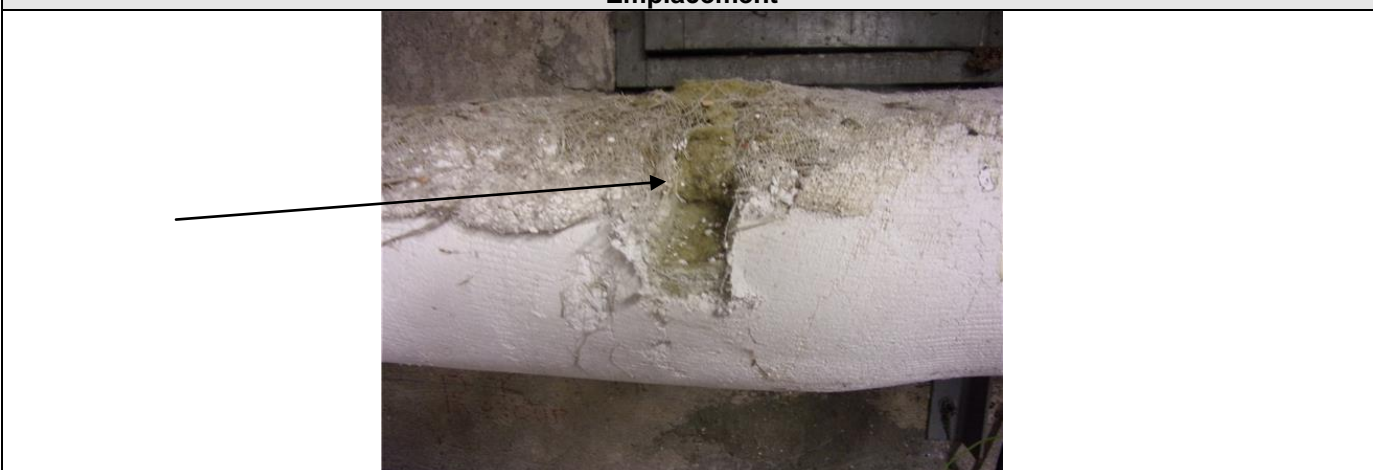
<b>PRELEVEMENT : P015</b>		
Nom du client	Numéro de dossier	Pièce ou local
OPH 77	2016-11-691 JL DAT RES. ST HUBERT BAT B4 OPH77	Sous-sol - Caves
Matériau	Date de prélèvement	Nom de l'opérateur
Calorifuge - Peinture	16/11/2016	LEROY Julien
Localisation		Résultat
Conduite de chaufferie primaire		absence d'amiante
Emplacement

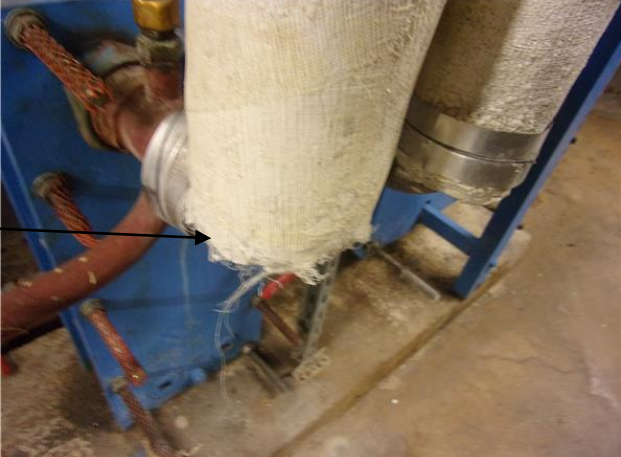
<b>PRELEVEMENT : P017</b>		
Nom du client	Numéro de dossier	Pièce ou local
OPH 77	2016-11-691 JL DAT RES. ST HUBERT BAT B4 OPH77	Sous-sol - Caves
Matériau	Date de prélèvement	Nom de l'opérateur
Calorifuge - Peinture	16/11/2016	LEROY Julien
Localisation		Résultat
Conduite de chaufferie secondaire		absence d'amiante
Emplacement

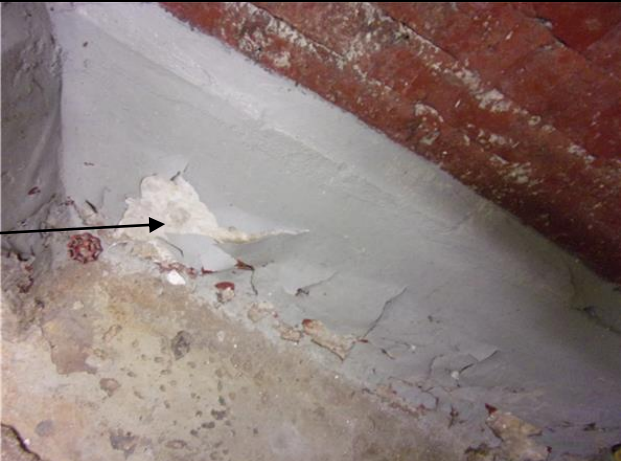
<b>PRELEVEMENT : P018</b>		
Nom du client	Numéro de dossier	Pièce ou local
OPH 77	2016-11-691 JL DAT RES. ST HUBERT BAT B4 OPH77	Sous-sol - Caves
Matériau	Date de prélèvement	Nom de l'opérateur
Béton - Peinture	16/11/2016	LEROY Julien
Localisation		Résultat
Murs		absence d'amiante
Emplacement

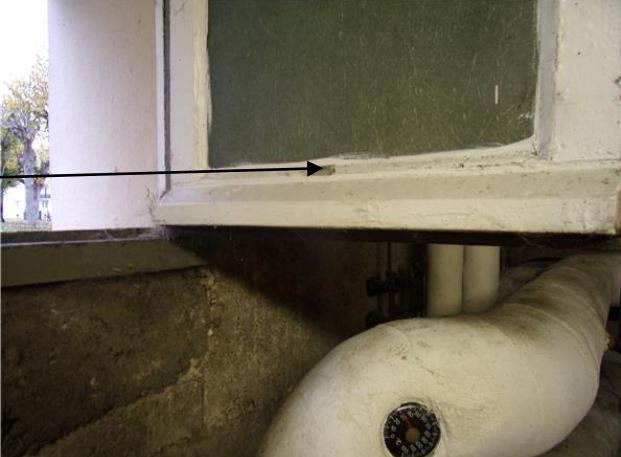
<b>PRELEVEMENT : P019</b>		
Nom du client	Numéro de dossier	Pièce ou local
OPH 77	2016-11-691 JL DAT RES. ST HUBERT BAT B4 OPH77	Sous-sol - Caves
Matériau	Date de prélèvement	Nom de l'opérateur
Joint de fenêtre - Peinture	16/11/2016	LEROY Julien
Localisation		Résultat
Fenêtre		absence d'amiante
Emplacement

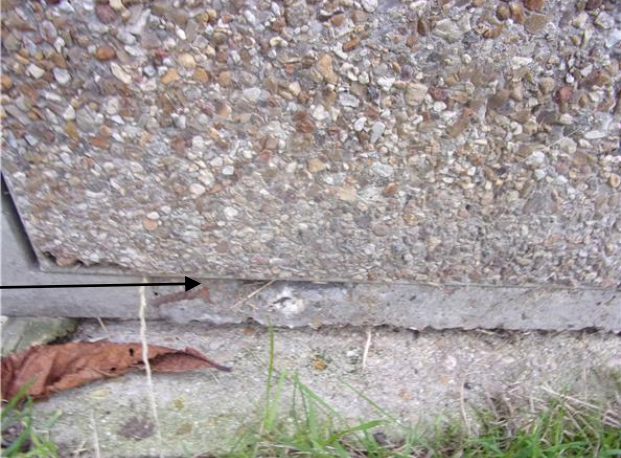
<b>PRELEVEMENT : P068</b>		
Nom du client	Numéro de dossier	Pièce ou local
OPH 77	2016-11-691 JL DAT RES. ST HUBERT BAT B4 OPH77	RDC - Extérieurs
Matériau	Date de prélèvement	Nom de l'opérateur
Béton + ciment	16/11/2016	LEROY Julien
Localisation		Résultat
Edicule		absence d'amiante
Emplacement

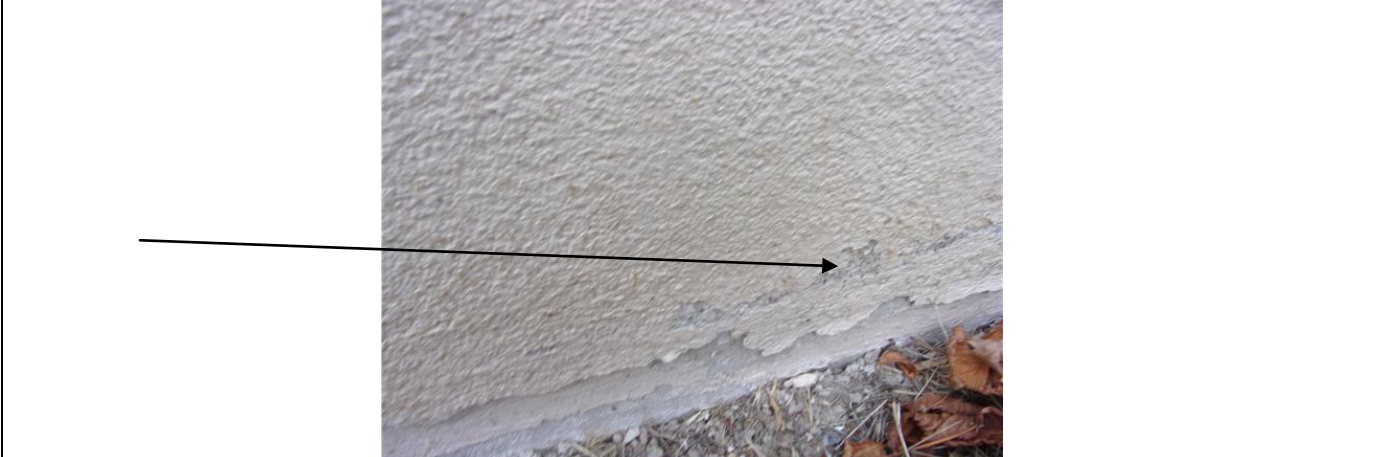
<b>PRELEVEMENT : P069</b>		
<b>Nom du client</b>	<b>Numéro de dossier</b>	<b>Pièce ou local</b>
OPH 77	2016-11-691 JL DAT RES. ST HUBERT BAT B4 OPH77	RDC - Extérieurs
<b>Matériau</b>	<b>Date de prélèvement</b>	<b>Nom de l'opérateur</b>
Béton - Enduit	16/11/2016	LEROY Julien
<b>Localisation</b>		<b>Résultat</b>
Mur extérieur		absence d'amiante
<b>Emplacement</b>

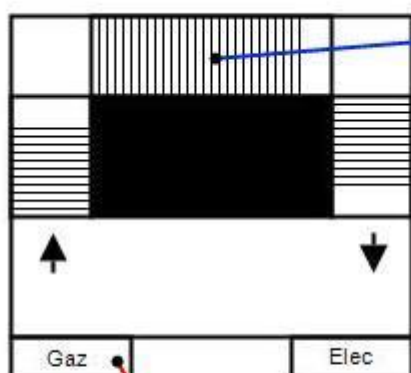
PLANCHE DE REPERAGE USUEL				Adresse de l'immeuble :	21 rue du Docteur Roux 77500 CHELLES
N° dossier :	2016-11-691 JL DAT RES. ST HUBERT BAT B4 OPH77				
N° planche :	3/5	Version :	0	Type :	Croquis
Origine du plan :	Cabinet de diagnostics			Bâtiment – Niveau :	Etage type

R+1  
Escalier Sous-face  
Plâtre Peinture  
P014  
Non amianté

R+4  
Gaine technique Gaz  
Fourreau  
P013  
Présence d'amiante
