Rapport de Repérage Amiante avant Travaux

Référence : 2016-11-693 JL DAT RES. ST HUBERT BAT B6 OPH77

Bien : **Bâtiment B6**
Adresse : **25 rue du Docteur Roux
77500 CHELLES**
Numéro de lot : **Sans objet**
Référence Cadastre : **NC**

Pré-Rapport de mission de repérage des matériaux et produits contenant de l'amiante avant réalisation de travaux

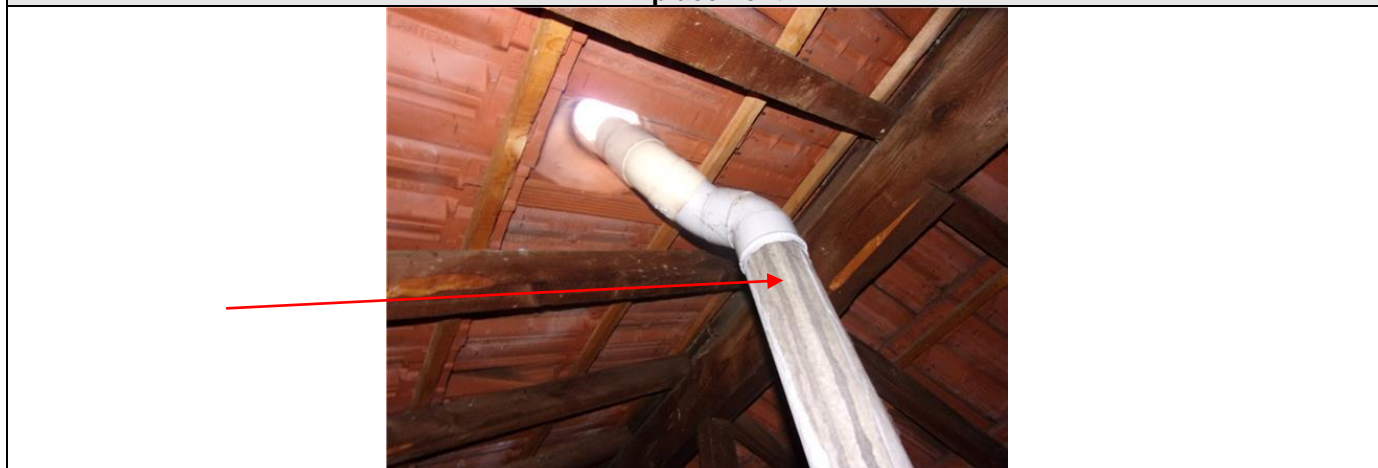
ELEMENT : Conduit vertical

Nom du client	Numéro de dossier	Pièce ou local
OPH 77	2016-11-693 JL DAT RES. ST HUBERT BAT B6 OPH77	Combles
Matériau	Date de prélèvement	Nom de l'opérateur
Fibres-ciment		LEROY Julien
Localisation		Résultat
Conduit vertical		Présence d'amiante

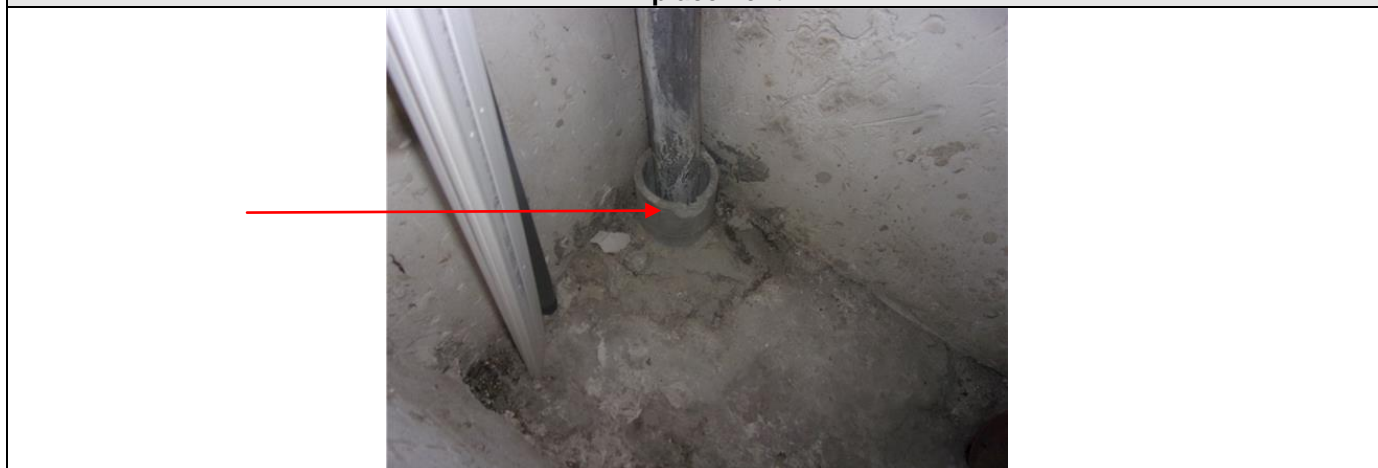
PRELEVEMENT : P001

Nom du client	Numéro de dossier	Pièce ou local
OPH 77	2016-11-693 JL DAT RES. ST HUBERT BAT B6 OPH77	4ème - R+4
Matériau	Date de prélèvement	Nom de l'opérateur
Fourreau	16/11/2016	LEROY Julien
Localisation		Résultat
Gaine technique gaz		Présence d'amiante

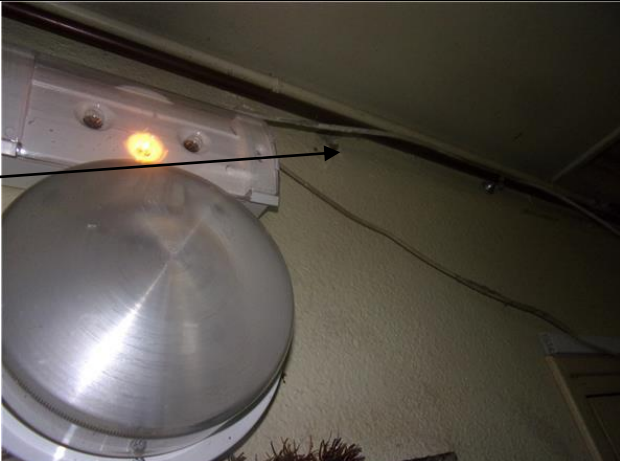
PRELEVEMENT : P002		
Nom du client	Numéro de dossier	Pièce ou local
OPH 77	2016-11-693 JL DAT RES. ST HUBERT BAT B6 OPH77	4ème - R+4
Matériau	Date de prélèvement	Nom de l'opérateur
Plâtre - Peinture	16/11/2016	LEROY Julien
Localisation		Résultat
Mur		absence d'amiante
Emplacement

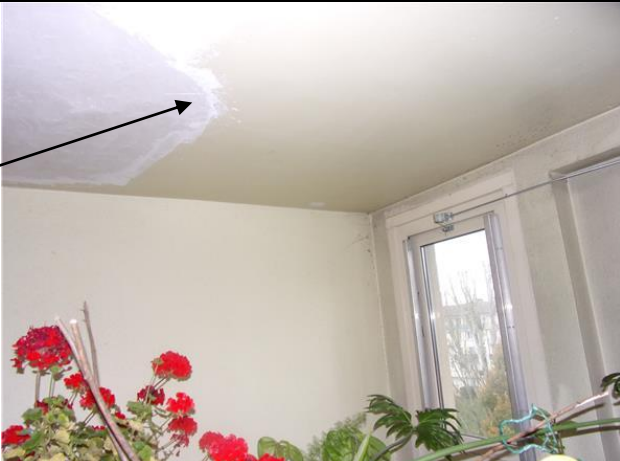
PRELEVEMENT : P003		
Nom du client	Numéro de dossier	Pièce ou local
OPH 77	2016-11-693 JL DAT RES. ST HUBERT BAT B6 OPH77	4ème - R+4
Matériau	Date de prélèvement	Nom de l'opérateur
Plâtre - Peinture	16/11/2016	LEROY Julien
Localisation		Résultat
Plafond		absence d'amiante
Emplacement

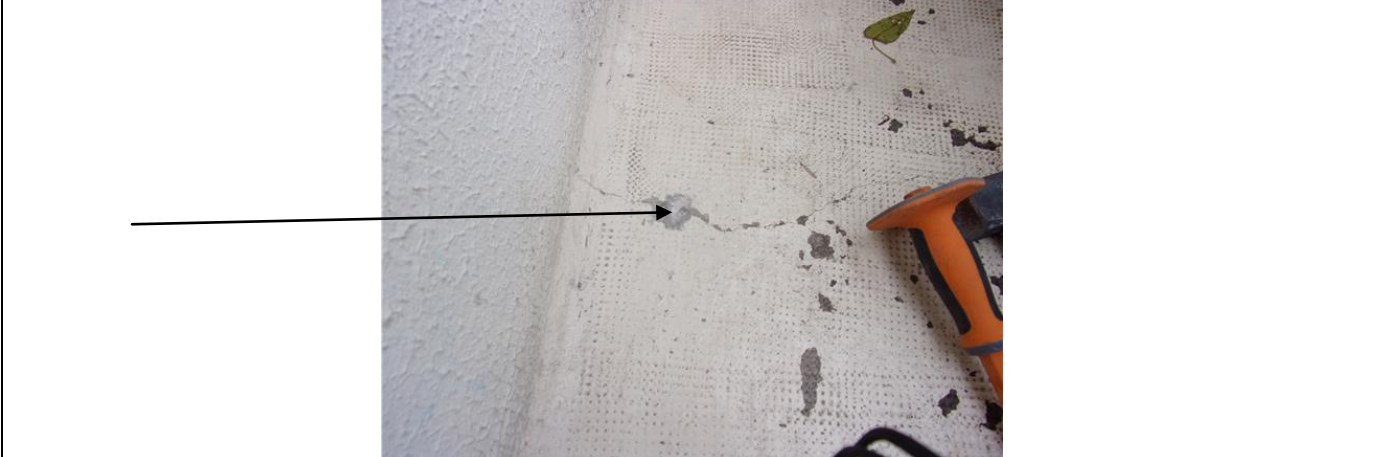
PRELEVEMENT : P004		
Nom du client	Numéro de dossier	Pièce ou local
OPH 77	2016-11-693 JL DAT RES. ST HUBERT BAT B6 OPH77	4ème - R+4
Matériau	Date de prélèvement	Nom de l'opérateur
Béton - Peinture	16/11/2016	LEROY Julien
Localisation		Résultat
Balcon		absence d'amiante
Emplacement

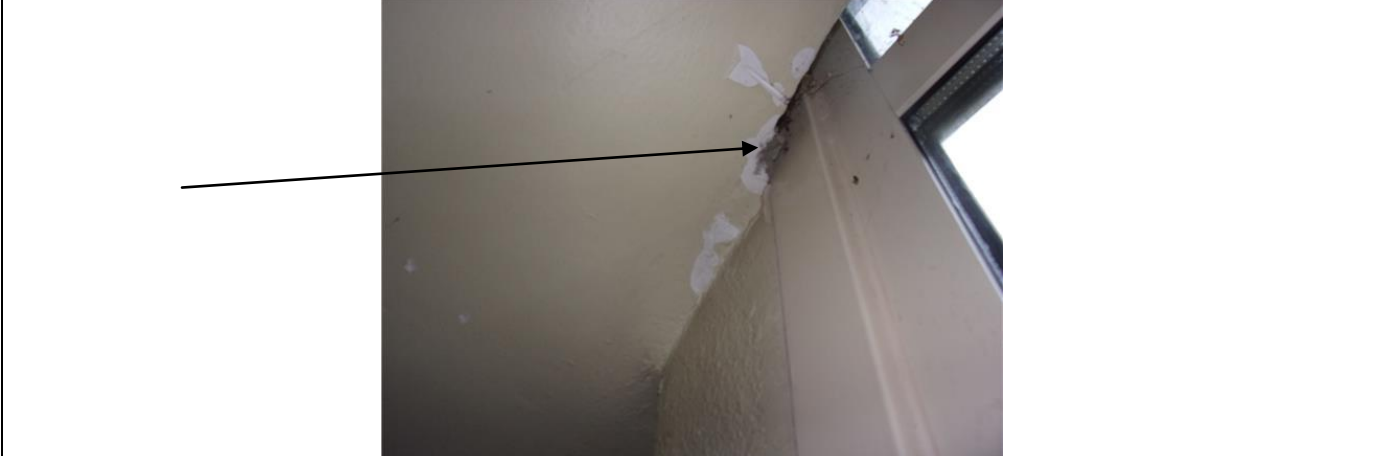
PRELEVEMENT : P005		
Nom du client	Numéro de dossier	Pièce ou local
OPH 77	2016-11-693 JL DAT RES. ST HUBERT BAT B6 OPH77	1er - R+1
Matériau	Date de prélèvement	Nom de l'opérateur
Plâtre - Peinture	16/11/2016	LEROY Julien
Localisation		Résultat
Escalier		absence d'amiante
Emplacement

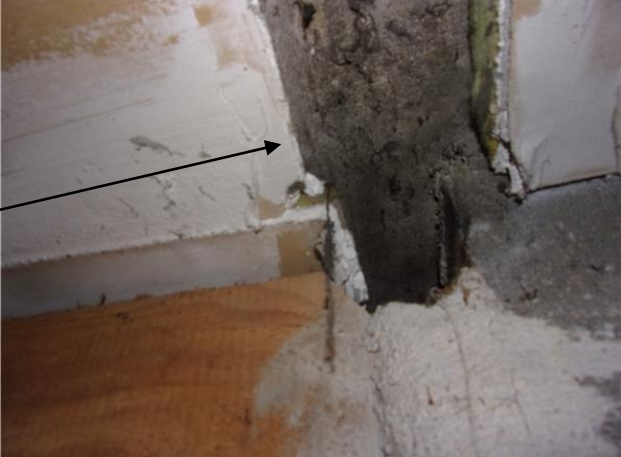
PRELEVEMENT : P006		
Nom du client	Numéro de dossier	Pièce ou local
OPH 77	2016-11-693 JL DAT RES. ST HUBERT BAT B6 OPH77	Sous-sol - Cave
Matériau	Date de prélèvement	Nom de l'opérateur
Plaque BA13 - Plâtre	16/11/2016	LEROY Julien
Localisation	Résultat	
Plafond	absence d'amiante	
Emplacement

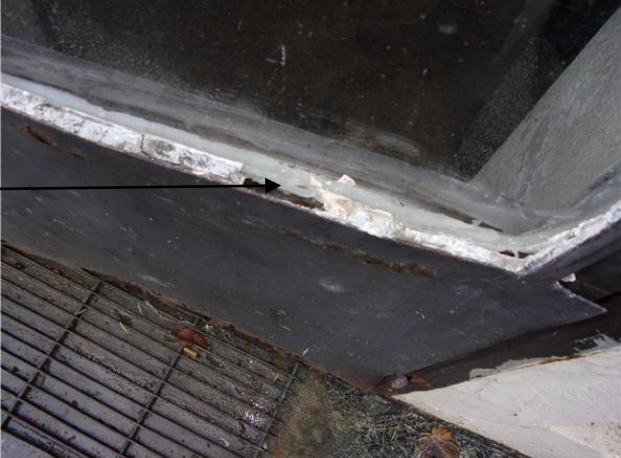
PRELEVEMENT : P007		
Nom du client	Numéro de dossier	Pièce ou local
OPH 77	2016-11-693 JL DAT RES. ST HUBERT BAT B6 OPH77	RDC - R+0
Matériau	Date de prélèvement	Nom de l'opérateur
Joint mastic	16/11/2016	LEROY Julien
Localisation	Résultat	
Porte d'entrée escalier	absence d'amiante	
Emplacement

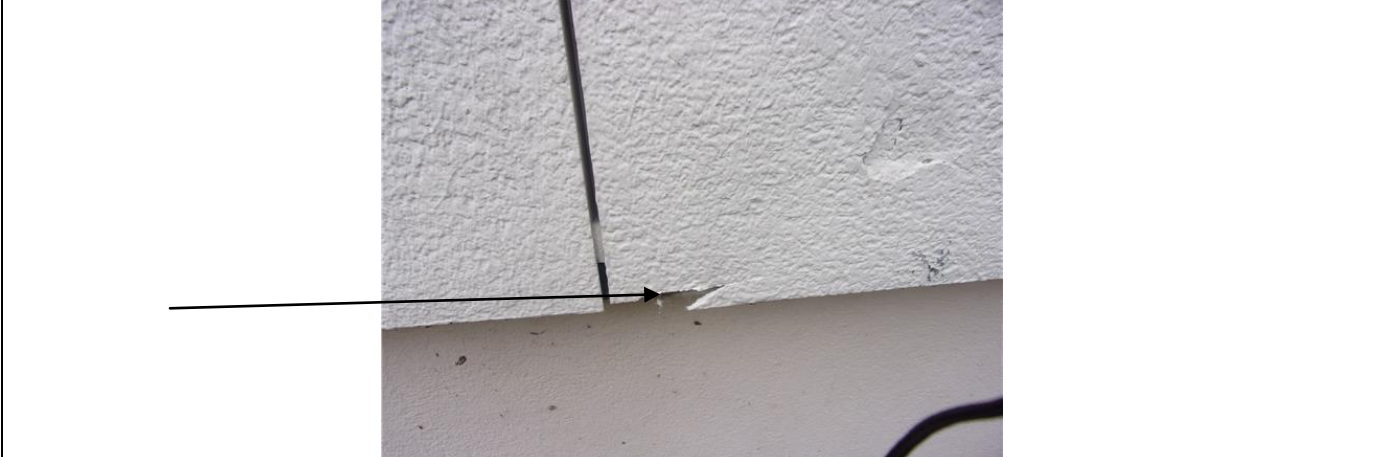
PRELEVEMENT : P060		
Nom du client	Numéro de dossier	Pièce ou local
OPH 77	2016-11-693 JL DAT RES. ST HUBERT BAT B6 OPH77	RDC - Extérieurs
Matériau	Date de prélèvement	Nom de l'opérateur
Plaques isolantes - Peinture	16/11/2016	LEROY Julien
Localisation	Résultat	
Mur extérieur	absence d'amiante	
Emplacement

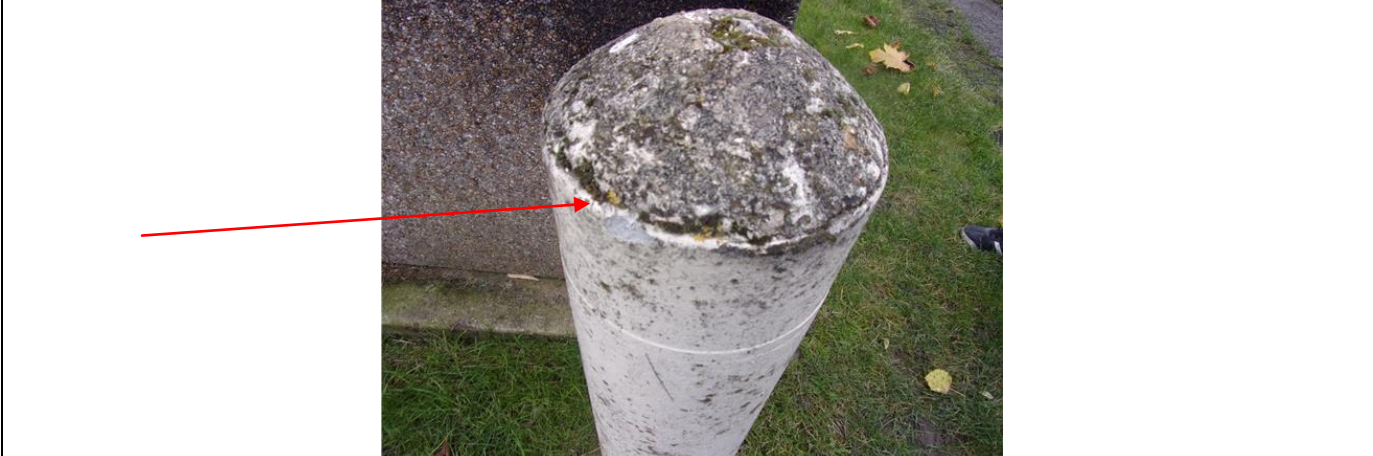
PRELEVEMENT : P061		
Nom du client	Numéro de dossier	Pièce ou local
OPH 77	2016-11-693 JL DAT RES. ST HUBERT BAT B6 OPH77	RDC - Extérieurs
Matériau	Date de prélèvement	Nom de l'opérateur
Coffrage - Peinture	16/11/2016	LEROY Julien
Localisation	Résultat	
Plots béton	Présence d'amiante	
Emplacement

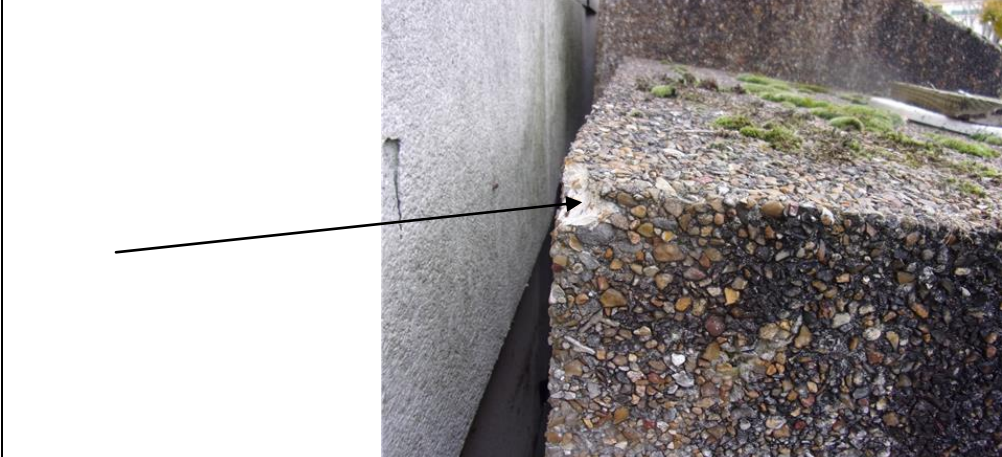
PRELEVEMENT : P062		
Nom du client	Numéro de dossier	Pièce ou local
OPH 77	2016-11-693 JL DAT RES. ST HUBERT BAT B6 OPH77	RDC - Extérieurs
Matériau	Date de prélèvement	Nom de l'opérateur
Béton désactivé	16/11/2016	LEROY Julien
Localisation		Résultat
Edicule		absence d'amiante
Emplacement

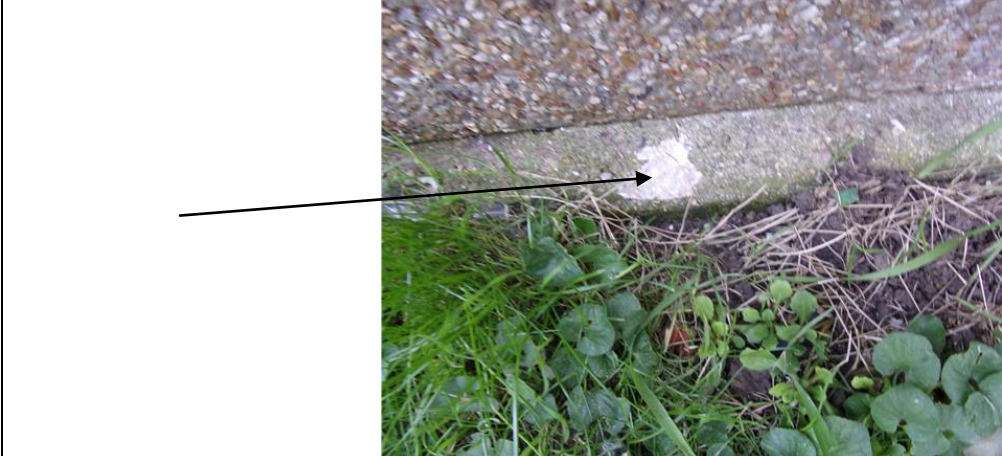
PRELEVEMENT : P063		
Nom du client	Numéro de dossier	Pièce ou local
OPH 77	2016-11-693 JL DAT RES. ST HUBERT BAT B6 OPH77	RDC - Extérieurs
Matériau	Date de prélèvement	Nom de l'opérateur
Cale de sol béton	16/11/2016	LEROY Julien
Localisation		Résultat
Edicule		absence d'amiante
Emplacement

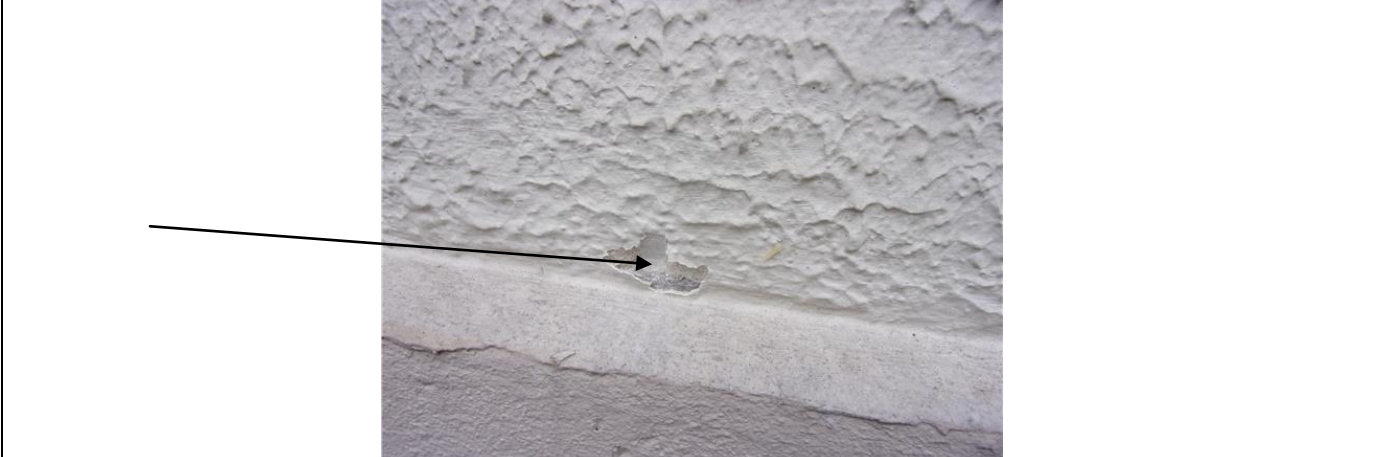
PRELEVEMENT : P064		
Nom du client	Numéro de dossier	Pièce ou local
OPH 77	2016-11-693 JL DAT RES. ST HUBERT BAT B6 OPH77	RDC - Extérieurs
Matériau	Date de prélèvement	Nom de l'opérateur
Béton - Peinture	16/11/2016	LEROY Julien
Localisation		Résultat
Mur extérieur		absence d'amiante
Emplacement

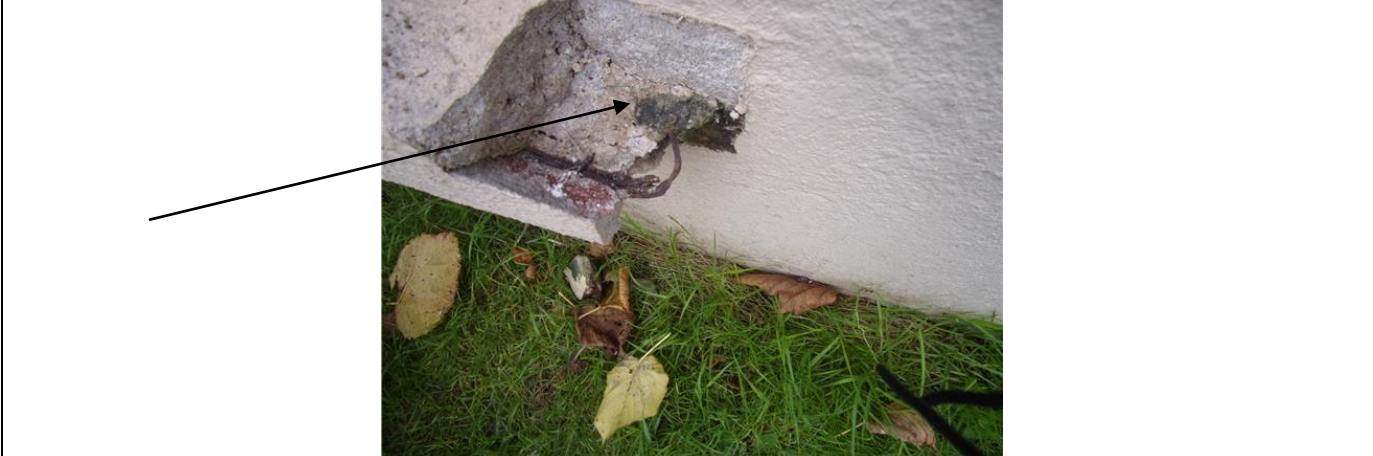
PRELEVEMENT : P065		
Nom du client	Numéro de dossier	Pièce ou local
OPH 77	2016-11-693 JL DAT RES. ST HUBERT BAT B6 OPH77	RDC - Extérieurs
Matériau	Date de prélèvement	Nom de l'opérateur
Béton - Peinture	16/11/2016	LEROY Julien
Localisation		Résultat
Allège de fenêtre		absence d'amiante
Emplacement

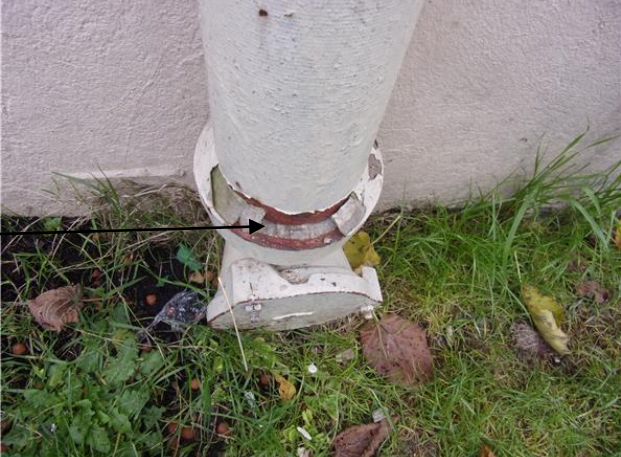
PRELEVEMENT : P092		
Nom du client	Numéro de dossier	Pièce ou local
OPH 77	2016-11-693 JL DAT RES. ST HUBERT BAT B6 OPH77	RDC - Extérieurs
Matériau	Date de prélèvement	Nom de l'opérateur
Joint - Peinture	16/11/2016	LEROY Julien
Localisation		Résultat
Canalisation extérieure		absence d'amiante
Emplacement

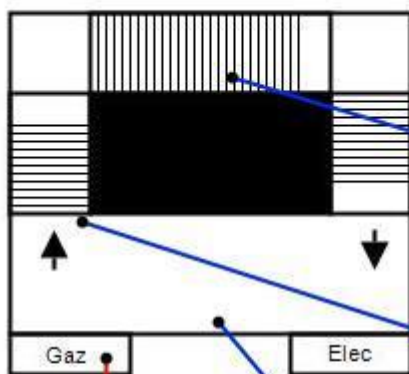
PLANCHE DE REPERAGE USUEL				Adresse de l'immeuble :	25 rue du Docteur Roux 77500 CHELLES
N° dossier :	2016-11-693 JL DAT RES. ST HUBERT BAT B6 OPH77				
N° planche :	3/5	Version :	0	Type :	Croquis
Origine du plan :	Cabinet de diagnostics			Bâtiment – Niveau :	Etage type

R+1
Escalier Sous-face
Plâtre Peinture
P005
Non amiante

R+4
Plafond
Plâtre Peinture
P003
Non amiante

R+4
Gaine technique gaz
Fourreau
P001
Présence d'amiante

R+4
Mur
Plâtre Peinture
P002
Non amiante
