Rapport de Repérage Amiante avant Travaux

Référence : 2016-11-694 JL DAT RES. ST HUBERT BAT C OPH77

Bien : **Bâtiment C**
Adresse : **15 rue du Docteur Roux
77500 CHELLES**
Numéro de lot : **Sans objet**
Référence Cadastreale : **NC**

Rapport de mission de repérage des matériaux et produits contenant de l'amiante avant réalisation de travaux

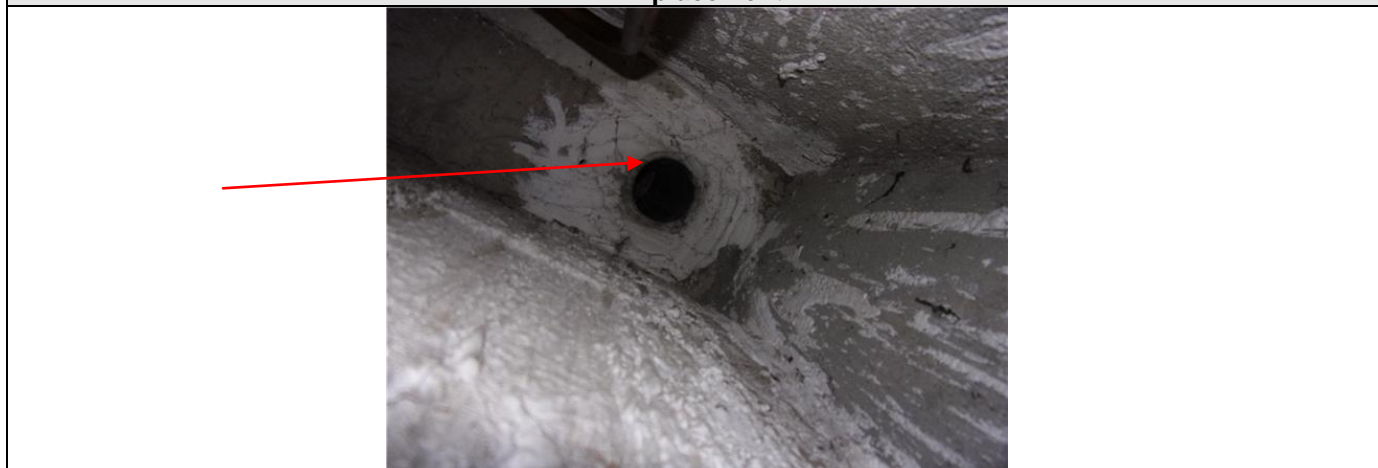
ELEMENT : Gaine technique Gaz

Nom du client	Numéro de dossier	Pièce ou local
OPH 77	2016-11-694 JL DAT RES. ST HUBERT BAT C OPH77	3ème - R+3 N°17
Matériau	Date de prélèvement	Nom de l'opérateur
Conduit fibres-ciment		LEROY Julien
Localisation		Résultat
Gaine technique Gaz		Présence d'amiante

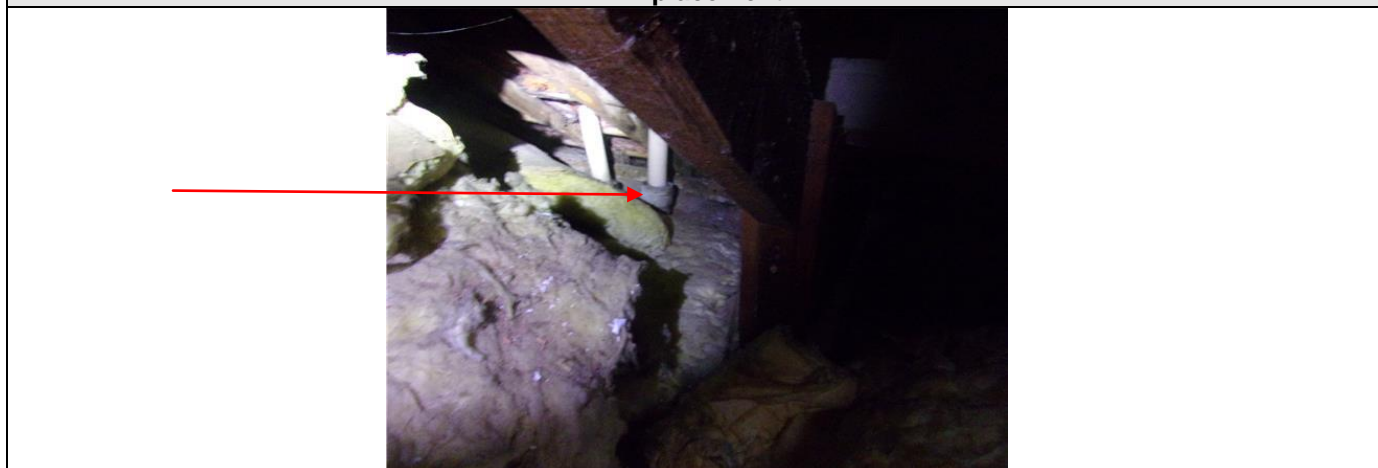
ELEMENT : Conduit vertical

Nom du client	Numéro de dossier	Pièce ou local
OPH 77	2016-11-694 JL DAT RES. ST HUBERT BAT C OPH77	Combles N°15
Matériau	Date de prélèvement	Nom de l'opérateur
Fibres-ciment		LEROY Julien
Localisation		Résultat
Conduit vertical		Présence d'amiante

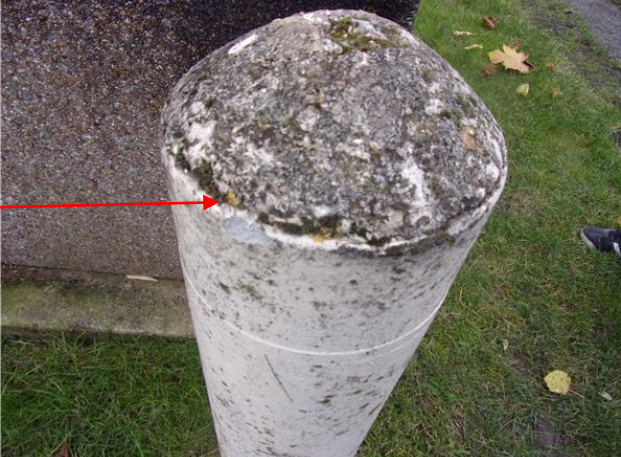
ELEMENT : Plots béton		
Nom du client	Numéro de dossier	Pièce ou local
OPH 77	2016-11-694 JL DAT RES. ST HUBERT BAT C OPH77	RDC - Extérieurs N°17
Matériau	Date de prélèvement	Nom de l'opérateur
Coffrage fibres-ciment - Peinture		LEROY Julien
Localisation		Résultat
Plots béton		Présence d'amiante
Emplacement

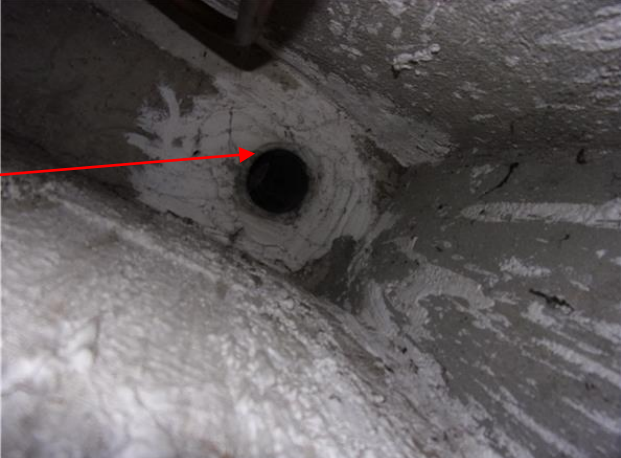
ELEMENT : Conduit vertical		
Nom du client	Numéro de dossier	Pièce ou local
OPH 77	2016-11-694 JL DAT RES. ST HUBERT BAT C OPH77	Combles N°17
Matériau	Date de prélèvement	Nom de l'opérateur
Fibres-ciment		LEROY Julien
Localisation		Résultat
Conduit vertical		Présence d'amiante
Emplacement

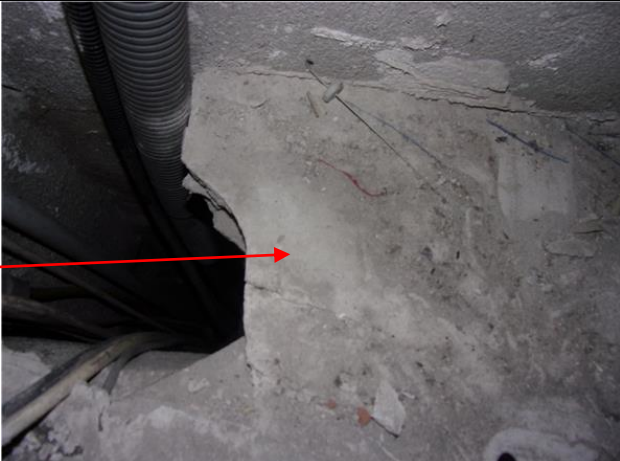
PRELEVEMENT : P022		
Nom du client	Numéro de dossier	Pièce ou local
OPH 77	2016-11-694 JL DAT RES. ST HUBERT BAT C OPH77	3ème - R+3 N°17
Matériau	Date de prélèvement	Nom de l'opérateur
Plaques Fibres-ciment	16/11/2016	LEROY Julien
Localisation		Résultat
Gaine technique Electrique		Présence d'amiante
Emplacement

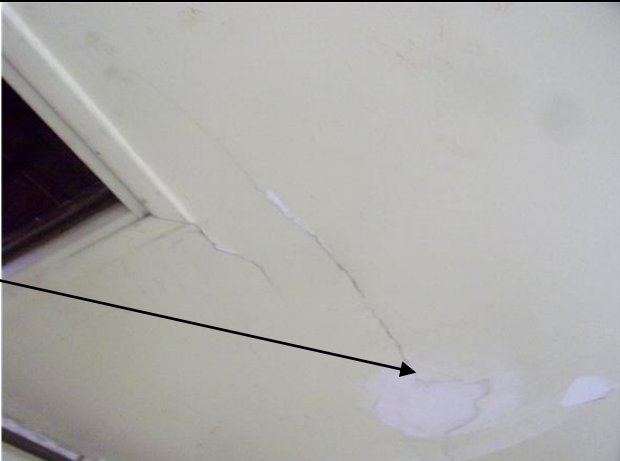
PRELEVEMENT : P023		
Nom du client	Numéro de dossier	Pièce ou local
OPH 77	2016-11-694 JL DAT RES. ST HUBERT BAT C OPH77	3ème - R+3 N°17
Matériau	Date de prélèvement	Nom de l'opérateur
Plâtre - Peinture	16/11/2016	LEROY Julien
Localisation		Résultat
Plafond		absence d'amiante
Emplacement

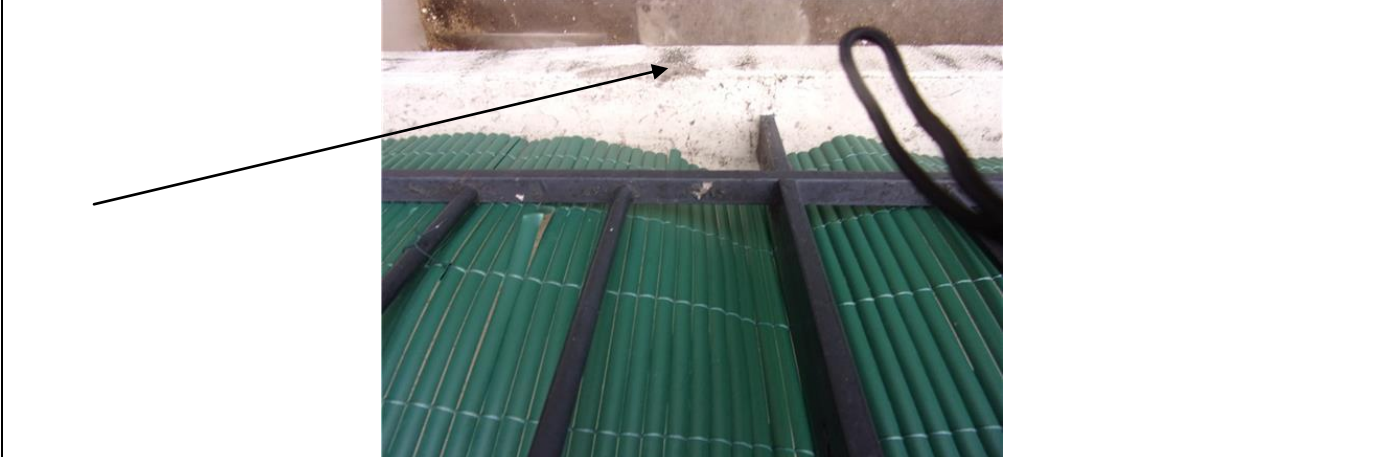
PRELEVEMENT : P024		
Nom du client	Numéro de dossier	Pièce ou local
OPH 77	2016-11-694 JL DAT RES. ST HUBERT BAT C OPH77	1er - R+1 N°17
Matériau	Date de prélèvement	Nom de l'opérateur
Béton - Peinture	16/11/2016	LEROY Julien
Localisation		Résultat
Balcon		absence d'amiante
Emplacement

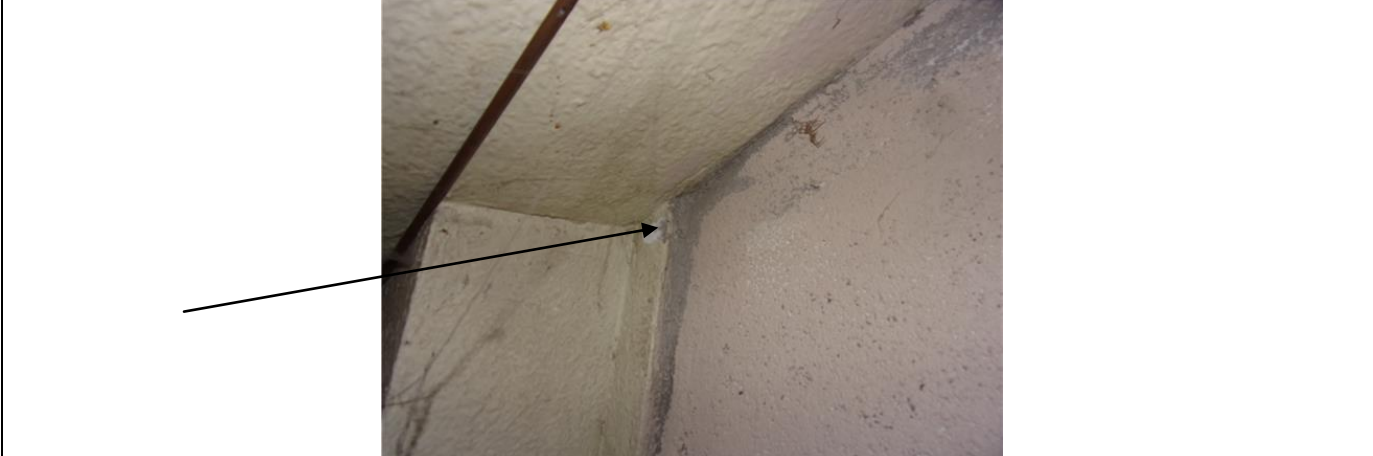
PRELEVEMENT : P025		
Nom du client	Numéro de dossier	Pièce ou local
OPH 77	2016-11-694 JL DAT RES. ST HUBERT BAT C OPH77	RDC - R+0 N°17
Matériau	Date de prélèvement	Nom de l'opérateur
Béton - Peinture	16/11/2016	LEROY Julien
Localisation		Résultat
Mur		absence d'amiante
Emplacement

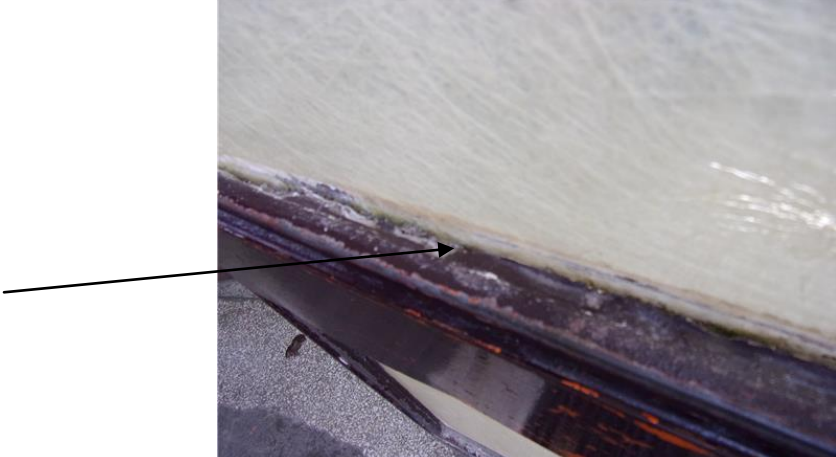
PRELEVEMENT : P026		
Nom du client	Numéro de dossier	Pièce ou local
OPH 77	2016-11-694 JL DAT RES. ST HUBERT BAT C OPH77	RDC - Extérieurs N°15
Matériau	Date de prélèvement	Nom de l'opérateur
Mastic	16/11/2016	LEROY Julien
Localisation		Résultat
Porte extérieure		absence d'amiante
Emplacement

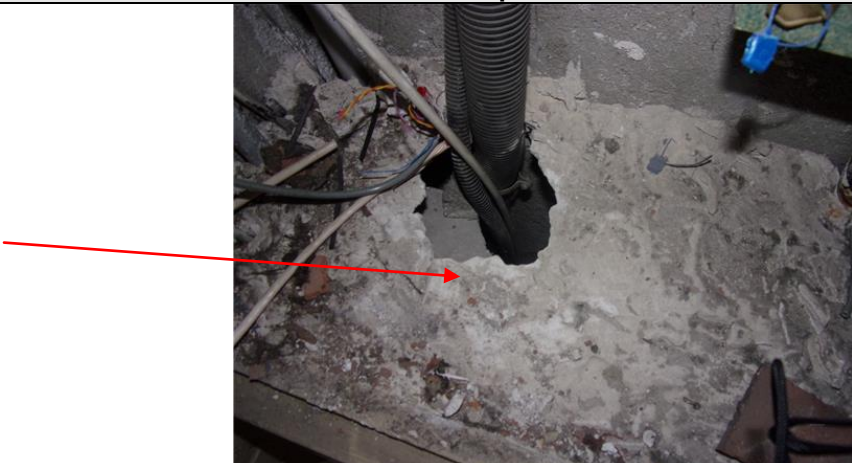
PRELEVEMENT : P027		
Nom du client	Numéro de dossier	Pièce ou local
OPH 77	2016-11-694 JL DAT RES. ST HUBERT BAT C OPH77	3ème - R+3 N°15
Matériau	Date de prélèvement	Nom de l'opérateur
Plaque fibres-ciment	16/11/2016	LEROY Julien
Localisation		Résultat
Gaine technique électrique		Présence d'amiante
Emplacement

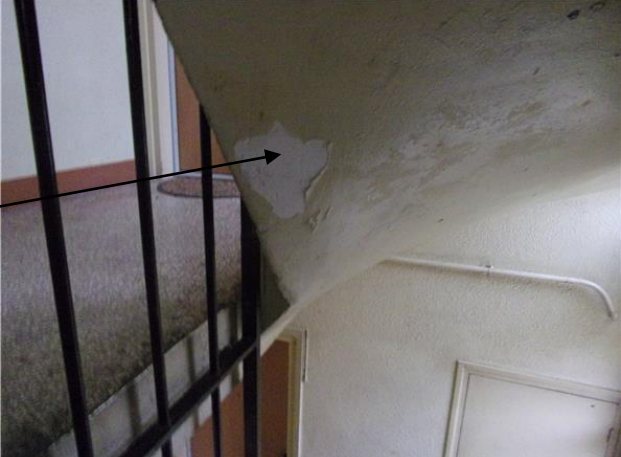
PRELEVEMENT : P028		
Nom du client	Numéro de dossier	Pièce ou local
OPH 77	2016-11-694 JL DAT RES. ST HUBERT BAT C OPH77	1er - R+1 N°15
Matériau	Date de prélèvement	Nom de l'opérateur
Plâtre - Peinture	16/11/2016	LEROY Julien
Localisation		Résultat
Escalier		absence d'amiante
Emplacement

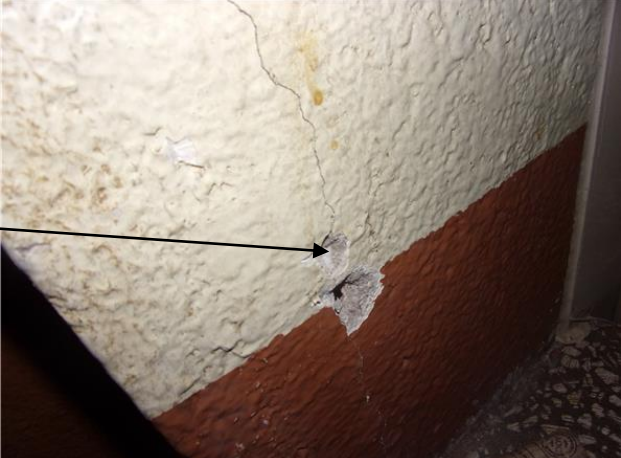
PRELEVEMENT : P029		
Nom du client	Numéro de dossier	Pièce ou local
OPH 77	2016-11-694 JL DAT RES. ST HUBERT BAT C OPH77	1er - R+1 N°15
Matériau	Date de prélèvement	Nom de l'opérateur
Béton - Peinture	16/11/2016	LEROY Julien
Localisation		Résultat
Mur		absence d'amiante
Emplacement

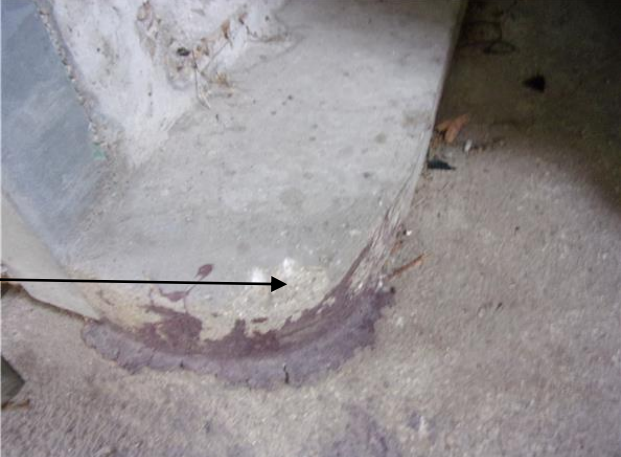
PRELEVEMENT : P070		
Nom du client	Numéro de dossier	Pièce ou local
OPH 77	2016-11-694 JL DAT RES. ST HUBERT BAT C OPH77	RDC - Extérieurs N°17
Matériau	Date de prélèvement	Nom de l'opérateur
Béton + ciment	16/11/2016	LEROY Julien
Localisation		Résultat
Edicule		absence d'amiante
Emplacement

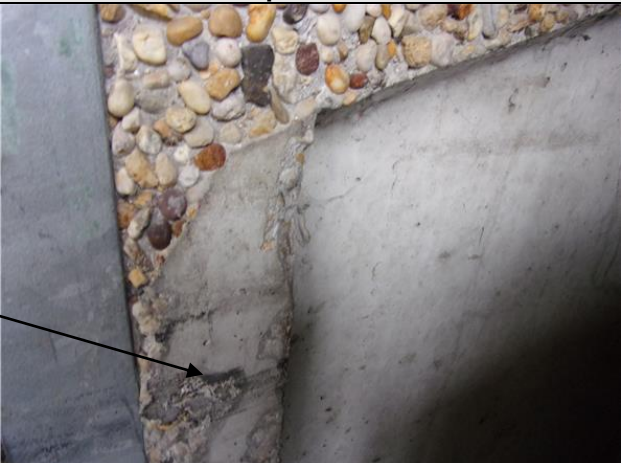
PRELEVEMENT : P071		
Nom du client	Numéro de dossier	Pièce ou local
OPH 77	2016-11-694 JL DAT RES. ST HUBERT BAT C OPH77	RDC - Extérieurs N°17
Matériau	Date de prélèvement	Nom de l'opérateur
Béton - Enduit	16/11/2016	LEROY Julien
Localisation		Résultat
Edicule		absence d'amiante
Emplacement

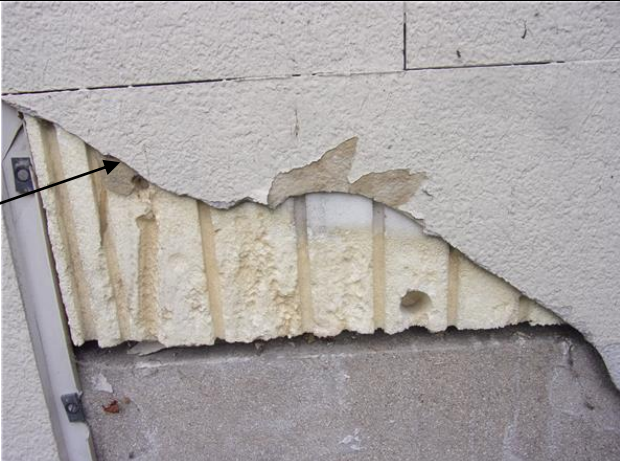
PRELEVEMENT : P072		
Nom du client	Numéro de dossier	Pièce ou local
OPH 77	2016-11-694 JL DAT RES. ST HUBERT BAT C OPH77	RDC - Extérieurs N°17
Matériau	Date de prélèvement	Nom de l'opérateur
Plaques isolante - Peinture	16/11/2016	LEROY Julien
Localisation	Résultat	
Mur extérieur	absence d'amiante	
Emplacement

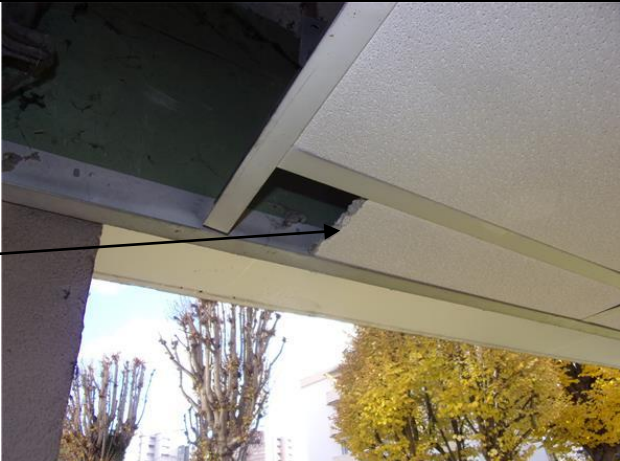
PRELEVEMENT : P089		
Nom du client	Numéro de dossier	Pièce ou local
OPH 77	2016-11-694 JL DAT RES. ST HUBERT BAT C OPH77	RDC - Hall
Matériau	Date de prélèvement	Nom de l'opérateur
Dalles de faux plafond	16/11/2016	LEROY Julien
Localisation	Résultat	
Plafond	absence d'amiante	
Emplacement

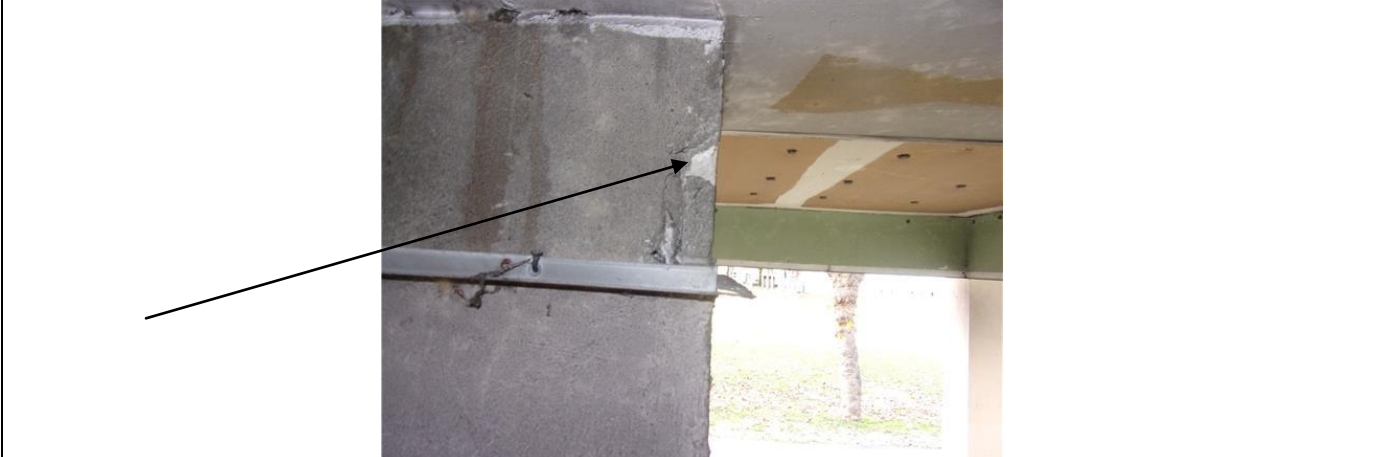
PRELEVEMENT : P090		
Nom du client	Numéro de dossier	Pièce ou local
OPH 77	2016-11-694 JL DAT RES. ST HUBERT BAT C OPH77	RDC - Hall
Matériau	Date de prélèvement	Nom de l'opérateur
Béton - Enduit	16/11/2016	LEROY Julien
Localisation		Résultat
Pilier		absence d'amiante
Emplacement

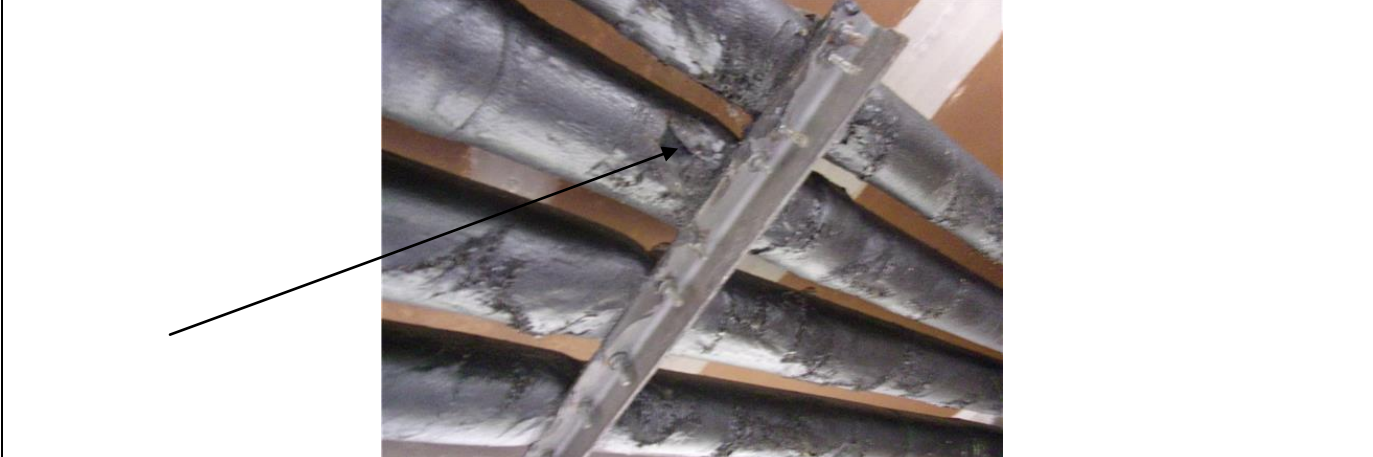
PRELEVEMENT : P091		
Nom du client	Numéro de dossier	Pièce ou local
OPH 77	2016-11-694 JL DAT RES. ST HUBERT BAT C OPH77	RDC - Hall
Matériau	Date de prélèvement	Nom de l'opérateur
Calorifuge	16/11/2016	LEROY Julien
Localisation		Résultat
Conduits horizontaux		absence d'amiante
Emplacement
