Rapport de mission de repérage des matériaux et produits contenant de l'amiante avant réalisation de travaux

Norme NF X 46-020 V .2017

16 RUE ST HUBERT

77500 CHELLES

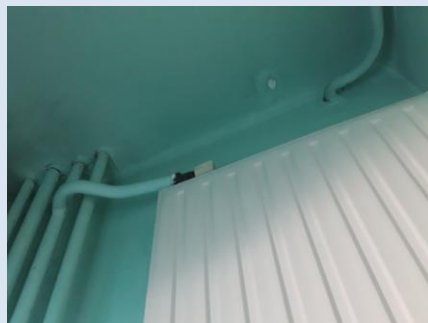
PRELEVEMENT : 8LAD0301P002			
NOM DU CLIENT	NUMERO DU DOSSIER		PIECE OU LOCAL
OPH77	8LAD0301 25/06/2019		WC (Rez de chaussée)
ELEMENT	DESCRIPTIF DU LABORATOIRE	DATE DE PRELEVEMENT	NOM DE L'OPERATEUR
Enduit béton	Enduit plâtreux blanc en vrac + peinture non séparable	25/06/2019	JULIEN Mickaël
LOCALISATION		RESULTAT	
Plafond		Amiante non détecté

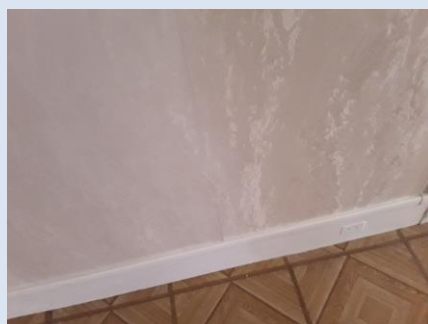
PRELEVEMENT : 8LAD0301P003			
NOM DU CLIENT	NUMERO DU DOSSIER		PIECE OU LOCAL
OPH77	8LAD0301 25/06/2019		Séjour (Rez de chaussée)
ELEMENT	DESCRIPTIF DU LABORATOIRE	DATE DE PRELEVEMENT	NOM DE L'OPERATEUR
Enduit	Enduit plâtreux blanc en vrac + peinture non séparable	25/06/2019	JULIEN Mickaël
LOCALISATION		RESULTAT	
Mur A		Amiante non détecté

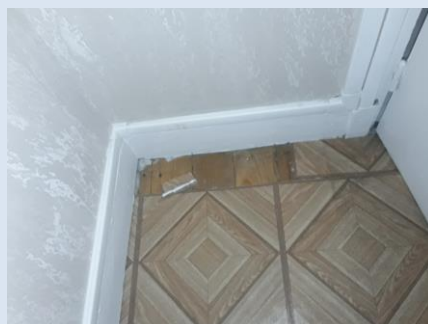
PRELEVEMENT : 8LAD0301P004			
NOM DU CLIENT	NUMERO DU DOSSIER		PIECE OU LOCAL
OPH77	8LAD0301 25/06/2019		Séjour (Rez de chaussée)
ELEMENT	DESCRIPTIF DU LABORATOIRE	DATE DE PRELEVEMENT	NOM DE L'OPERATEUR
Dalle de sol	Revêtement cassant marron + colle polymère incolore en faible quantité avec poussières non séparable	25/06/2019	JULIEN Mickaël
LOCALISATION		RESULTAT	
Sol		Fr1:Amiante non détecté

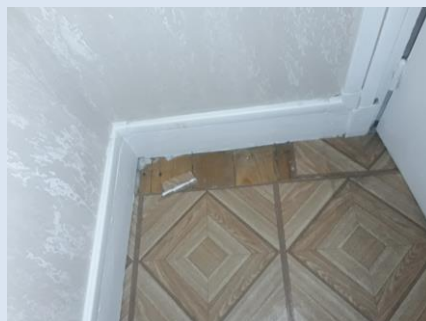
PRELEVEMENT : 8LAD0301P004

NOM DU CLIENT	NUMERO DU DOSSIER	PIECE OU LOCAL	
OPH77	8LAD0301 25/06/2019	Séjour (Rez de chaussée)	
ELEMENT	DESCRIPTIF DU LABORATOIRE	DATE DE PRELEVEMENT	NOM DE L'OPERATEUR
Dalle de sol	Peinture en faible quantité	25/06/2019	JULIEN Mickaël
LOCALISATION		RESULTAT	
Sol		Fr2:Amiante non détecté

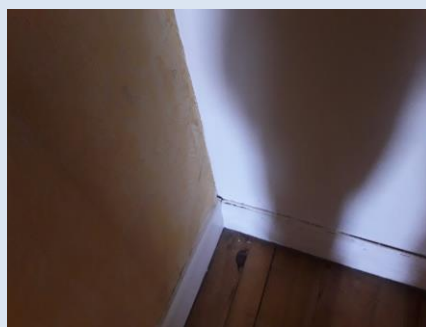
PRELEVEMENT : 8LAD0301P006			
NOM DU CLIENT	NUMERO DU DOSSIER		PIECE OU LOCAL
OPH77	8LAD0301 25/06/2019		Gaine technique (Rez de chaussée)
ELEMENT	DESCRIPTIF DU LABORATOIRE	DATE DE PRELEVEMENT	NOM DE L'OPERATEUR
Enduit béton	Peintures multiples non séparable + enduit plâtreux blanc en vrac	25/06/2019	JULIEN Mickaël
LOCALISATION		RESULTAT	
Mur E		Amiante non détecté

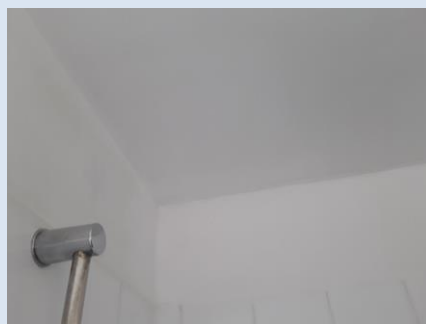
PRELEVEMENT : 8LAD0301P007			
NOM DU CLIENT	NUMERO DU DOSSIER		PIECE OU LOCAL
OPH77	8LAD0301 25/06/2019		Salle de bains (Rez de chaussée)
ELEMENT	DESCRIPTIF DU LABORATOIRE	DATE DE PRELEVEMENT	NOM DE L'OPERATEUR
Enduit / Peinture plaque de plâtre	Enduit plâtreux blanc en vrac + peinture non séparable	25/06/2019	JULIEN Mickaël
LOCALISATION		RESULTAT	
Plafond		Amiante non détecté

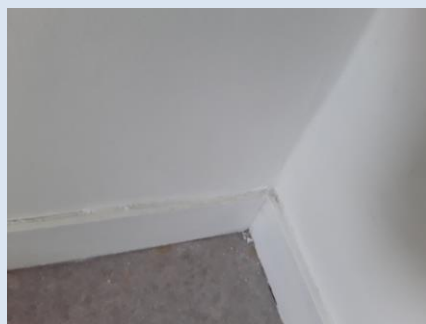
PRELEVEMENT : 8LAD0301P008			
NOM DU CLIENT	NUMERO DU DOSSIER	PIECE OU LOCAL	
OPH77	8LAD0301 25/06/2019	Salle de bains (Rez de chaussée)	
ELEMENT	DESCRIPTIF DU LABORATOIRE	DATE DE PRELEVEMENT	NOM DE L'OPERATEUR
Enduit béton	Enduit plâtreux blanc en faible quantité en vrac + peintures multiples en faible quantité non séparable	25/06/2019	JULIEN Mickaël
LOCALISATION		RESULTAT	
Mur D		Amiante non détecté

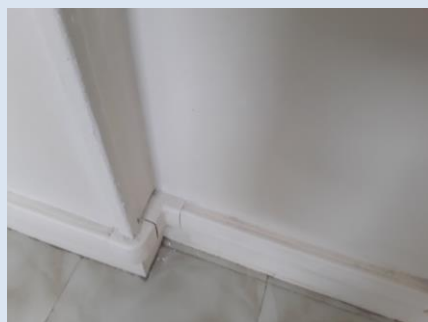
PRELEVEMENT : 8LAD0301P010			
NOM DU CLIENT	NUMERO DU DOSSIER	PIECE OU LOCAL	
OPH77	8LAD0301 25/06/2019	Gaine technique (Rez de chaussée)	
ELEMENT	DESCRIPTIF DU LABORATOIRE	DATE DE PRELEVEMENT	NOM DE L'OPERATEUR
Enduit	Enduit plâtreux blanc en vrac + peintures multiples non séparable	25/06/2019	JULIEN Mickaël
LOCALISATION		RESULTAT	
Mur E		Amiante non détecté
