Rapport de mission de repérage des matériaux et produits contenant de l'amiante avant réalisation de travaux

Norme NF X 46-020 V .2017

10 Rue St Hubert - Logement 1 - R+2

RAPPORT N° :	8LAA0201	Laboratoire d'Analyses :	ITGA
Repérage réalisé le :	25/11/2019	Adresse laboratoire :	3 RUE ARMAND HERPIN LACROIX - CS 46537 35065 RENNES CEDEX
Accompagnateur :		Numéro d'accréditation :	1-5967
Par :	Abdessamad RHENZOUR	Organisme d'assurance professionnelle :	AXA France
N° certificat :	DTI3342	Adresse assurance :	313 Terrasses de l'Arche 92727 NANTERRE CEDEX
Date d'obtention :	23/11/2017	N° de contrat d'assurance :	10158549604
Organisme certificateur	DEKRA 5 avenue Garlande - 92220 BAGNEUX	Date de validité :	31/12/2019

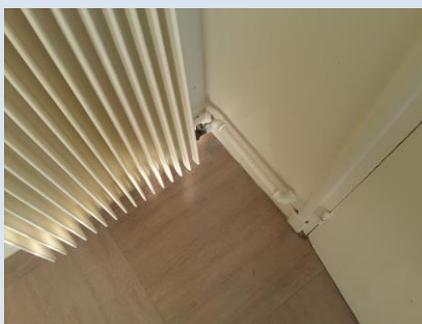
PRELEVEMENT : 8LAA0201P001			
NOM DU CLIENT	NUMERO DU DOSSIER		PIECE OU LOCAL
HABITAT 77-OPH DE SEINE ET MARNE	8LAA0201 25/11/2019		Cuisine (R+2)
ELEMENT	DESCRIPTIF DU LABORATOIRE	DATE DE PRELEVEMENT	NOM DE L'OPERATEUR
Dalle de sol	Revêtement souple gris	25/11/2019	RHENZOUR Abdessamad
LOCALISATION		RESULTAT	
Sol		Fr1:Amiante non détecté

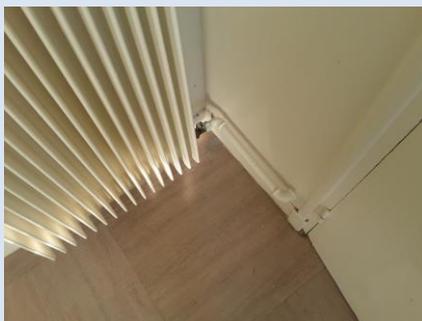
PRELEVEMENT : 8LAA0201P001			
NOM DU CLIENT	NUMERO DU DOSSIER		PIECE OU LOCAL
HABITAT 77-OPH DE SEINE ET MARNE	8LAA0201 25/11/2019		Cuisine (R+2)
ELEMENT	DESCRIPTIF DU LABORATOIRE	DATE DE PRELEVEMENT	NOM DE L'OPERATEUR
Dalle de sol	Colle polymère jaune + ragréage gris non séparable + peinture non séparable	25/11/2019	RHENZOUR Abdessamad
LOCALISATION		RESULTAT	
Sol		Fr2:Amiante non détecté

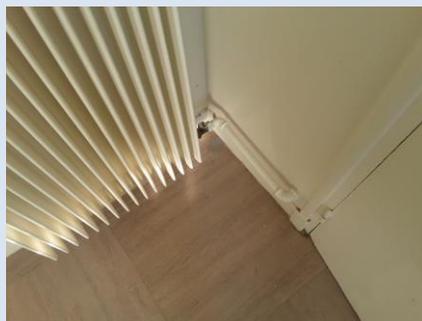
PRELEVEMENT : 8LAA0201P001			
NOM DU CLIENT	NUMERO DU DOSSIER	PIECE OU LOCAL	
HABITAT 77-OPH DE SEINE ET MARNE	8LAA0201 25/11/2019	Cuisine (R+2)	
ELEMENT	DESCRIPTIF DU LABORATOIRE	DATE DE PRELEVEMENT	NOM DE L'OPERATEUR
Dalle de sol	Revêtement souple beige	25/11/2019	RHENZOUR Abdessamad
LOCALISATION		RESULTAT	
Sol		Fr3:Amiante non détecté

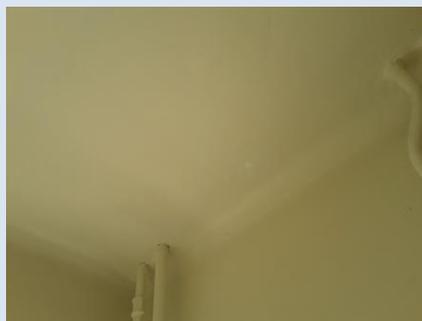
PRELEVEMENT : 8LAA0201P003			
NOM DU CLIENT	NUMERO DU DOSSIER	PIECE OU LOCAL	
HABITAT 77-OPH DE SEINE ET MARNE	8LAA0201 25/11/2019	WC (R+2)	
ELEMENT	DESCRIPTIF DU LABORATOIRE	DATE DE PRELEVEMENT	NOM DE L'OPERATEUR
Enduit / Peinture	Peinture en vrac non séparable + enduit plâtreux blanc en vrac	25/11/2019	RHENZOUR Abdessamad
LOCALISATION		RESULTAT	
Plafond		Amiante non détecté

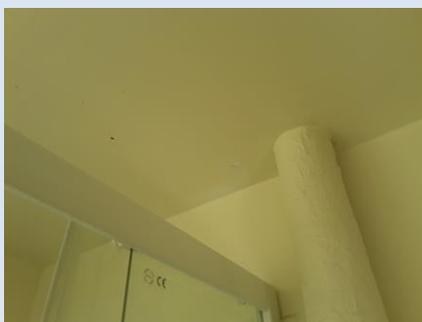
PRELEVEMENT : 8LAA0201P004			
NOM DU CLIENT	NUMERO DU DOSSIER	PIECE OU LOCAL	
HABITAT 77-OPH DE SEINE ET MARNE	8LAA0201 25/11/2019	Salle d'eau (R+2)	
ELEMENT	DESCRIPTIF DU LABORATOIRE	DATE DE PRELEVEMENT	NOM DE L'OPERATEUR
Enduit / Peinture plaque de plâtre	Peintures multiples en vrac non séparable + enduit plâtreux blanc en vrac non séparable + matériau plâtreux blanc en vrac avec couche cartonnée + papier non séparable	25/11/2019	RHENZOUR Abdessamad
LOCALISATION		RESULTAT	
Plafond		Amiante non détecté

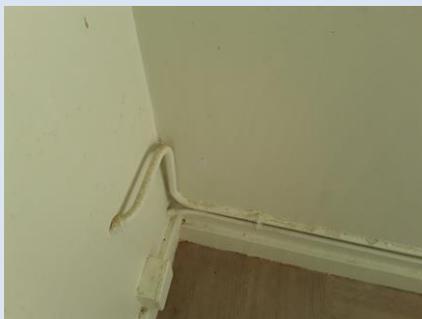
PRELEVEMENT : 8LAA0201P005			
NOM DU CLIENT	NUMERO DU DOSSIER	PIECE OU LOCAL	
HABITAT 77-OPH DE SEINE ET MARNE	8LAA0201 25/11/2019	Cuisine (R+2)	
ELEMENT	DESCRIPTIF DU LABORATOIRE	DATE DE PRELEVEMENT	NOM DE L'OPERATEUR
Enduit / Peinture plaque de plâtre	Peintures multiples en vrac non séparable + enduit plâtreux blanc en vrac non séparable + matériau plâtreux blanc en vrac avec couche cartonnée	25/11/2019	RHENZOUR Abdessamad
LOCALISATION		RESULTAT	
Mur A		Amiante non détecté

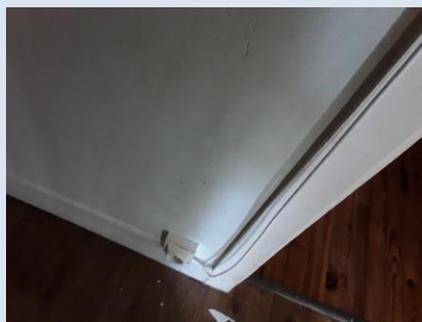
PRELEVEMENT : 8LAA0201P006			
NOM DU CLIENT	NUMERO DU DOSSIER	PIECE OU LOCAL	
HABITAT 77-OPH DE SEINE ET MARNE	8LAA0201 25/11/2019	Dégagement (R+2)	
ELEMENT	DESCRIPTIF DU LABORATOIRE	DATE DE PRELEVEMENT	NOM DE L'OPERATEUR
Enduit / Peinture	Peinture en vrac non séparable + enduit plâtreux blanc en vrac	25/11/2019	RHENZOUR Abdessamad
LOCALISATION		RESULTAT	
Mur C		Amiante non détecté	
EMPLACEMENT

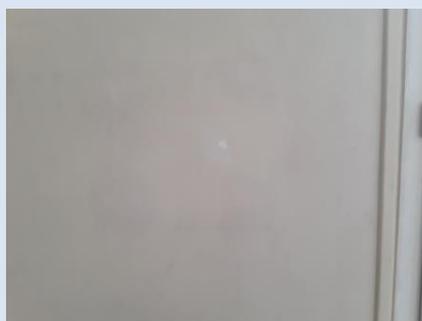
PRELEVEMENT : 8LAA0201P007			
NOM DU CLIENT	NUMERO DU DOSSIER	PIECE OU LOCAL	
HABITAT 77-OPH DE SEINE ET MARNE	8LAA0201 25/11/2019	Séjour / Salon (R+2)	
ELEMENT	DESCRIPTIF DU LABORATOIRE	DATE DE PRELEVEMENT	NOM DE L'OPERATEUR
Enduit / Peinture béton	Peinture en vrac non séparable + enduit plâtreux blanc en vrac	25/11/2019	RHENZOUR Abdessamad
LOCALISATION		RESULTAT	
Mur B		Amiante non détecté	
EMPLACEMENT

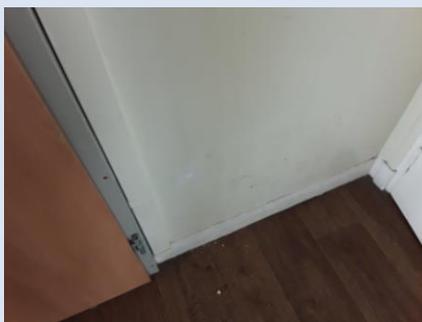
PRELEVEMENT : 8LAA0201P008			
NOM DU CLIENT	NUMERO DU DOSSIER	PIECE OU LOCAL	
HABITAT 77-OPH DE SEINE ET MARNE	8LAA0201 25/11/2019	Entrée (R+2)	
ELEMENT	DESCRIPTIF DU LABORATOIRE	DATE DE PRELEVEMENT	NOM DE L'OPERATEUR
Enduit / Peinture béton	Peinture en vrac non séparable + enduit plâtreux blanc en vrac	25/11/2019	RHENZOUR Abdessamad
LOCALISATION		RESULTAT	
Mur D		Amiante non détecté	
EMPLACEMENT
