## Rapport de mission de repérage des matériaux et produits contenant de l'amiante avant réalisation de travaux

14 RUE ST HUBERT

77500 CHELLES

| RAPPORT N° : | 8LAC0101 | Laboratoire d'Analyses : | ITGA |

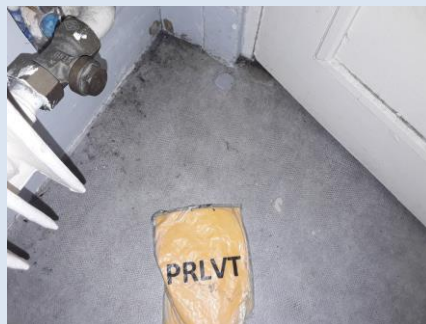
| PRELEVEMENT : 8LAC0101P001 | | | |

| PIECE | ETAGE | ELEMENTS | DESCRIPTIF LABORATOIRE | Echantillon | REPERAGE | ETAT | RESULTAT | METHODE |
|---|---|---|---|---|---|---|---|---|
| Salle de bains | | Revêtement souple | Revêtement souple gris + colle polymère jaune non séparable + revêtement souple marron + colle polymère jaune non séparable + ragréage gris en faible quantité non séparable + matériau compact beige | 8LAC0101P001 | Sol | BON ETAT | Amiante non détecté | RESULTAT ANALYSE |

| PRELEVEMENT : 8LAC0101P001 | | | |
|---|---|---|---|
| Sol | | Amiante non détecté | |

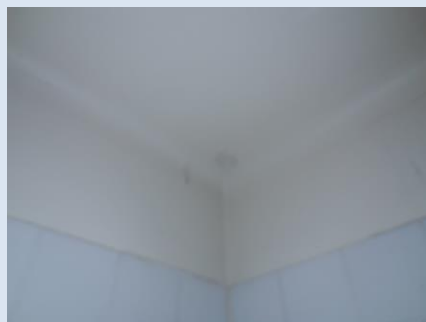
| PRELEVEMENT : 8LAC0101P002 | | | |

| PIECE | ETAGE | ELEMENTS | DESCRIPTIF LABORATOIRE | Echantillon | REPERAGE | ETAT | RESULTAT | METHODE |
|---|---|---|---|---|---|---|---|---|
| Salle de bains | | Enduit béton | Enduit plâtreux blanc en vrac + peinture non séparable | 8LAC0101P002 | Plafond | DEGRADATION PARTIELLE | Amiante non détecté | RESULTAT ANALYSE |

| PRELEVEMENT : 8LAC0101P002 | | | |
|---|--|---|---|
| Plafond | | Amiante non détecté | |

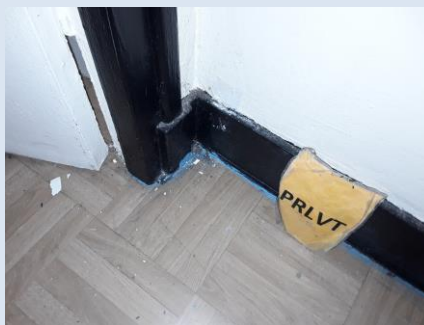
| PIECE | ETAGE | ELEMENTS | DESCRIPTIF LABORATOIRE | Echantillon | REPERAGE | ETAT | RESULTAT | METHODE |
|---|---|---|---|---|---|---|---|---|
| Séjour | | Enduit béton | Enduit plâtreux blanc en vrac + peintures multiples non séparable | 8LAC0101P004 | Mur B | BON ETAT | Amiante non détecté | RESULTAT ANALYSE |

| PRELEVEMENT : 8LAC0101P004 | | | |
|---|---|---|---|
| Mur B | | Amiante non détecté | |

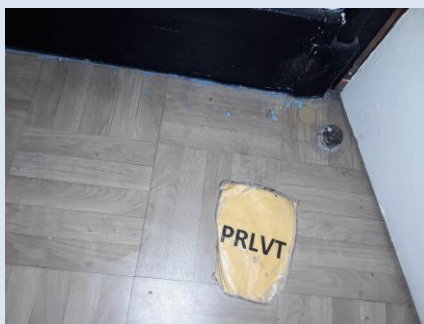
| PRELEVEMENT : 8LAC0101P005 | | | |

| PIECE | ETAGE | ELEMENTS | DESCRIPTIF LABORATOIRE | Echantillon | REPERAGE | ETAT | RESULTAT | METHODE |
|---|---|---|---|---|---|---|---|---|
| Séjour | | Dalle de sol | Peintures multiples en faible quantité non séparable + revêtement souple gris + colle polymère jaune non séparable + ragréage gris | 8LAC0101P005 | Sol | DEGRADATION PARTIELLE | Amiante non détecté | RESULTAT ANALYSE |

| PRELEVEMENT : 8LAC0101P005 | | | |
|---|--|---|---|
| Sol | | Amiante non détecté | |

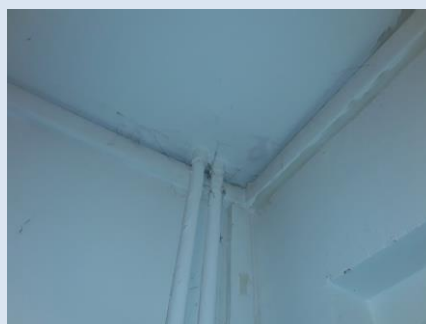
**PRELEVEMENT : 8LAC0101P006**

| PIECE | ETAGE | ELEMENTS | DESCRIPTIF LABORATOIRE | Echantillon | REPERAGE | ETAT | RESULTAT | METHODE |
|---|---|---|---|---|---|---|---|---|
| Entrée | | Enduit béton | Enduit plâtreux blanc en vrac + peinture non séparable | 8LAC0101P006 | Plafond | BON ETAT | Amiante non détecté | RESULTAT ANALYSE |

| NOM DU CLIENT | NUMERO DU DOSSIER | PIECE OU LOCAL | |
|---|--|---|---|
| Plafond | | Amiante non détecté | |

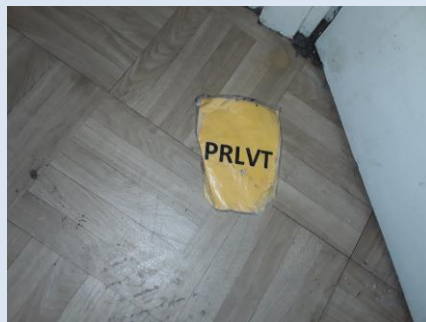
| PIECE | ETAGE | ELEMENTS | DESCRIPTIF LABORATOIRE | Echantillon | REPERAGE | ETAT | RESULTAT | METHODE |
|---|---|---|---|---|---|---|---|---|
| Cuisine | | Dalle de sol | Revêtement souple marron + colle polymère jaune non séparable + peinture non séparable + matériau compact beige | 8LAC0101P009 | Sol | DEGRADATION PARTIELLE | Amiante non détecté | RESULTAT ANALYSE |

| PRELEVEMENT : 8LAC0101P009 | | | |
|---|---|---|---|
| Sol | | Amiante non détecté | |

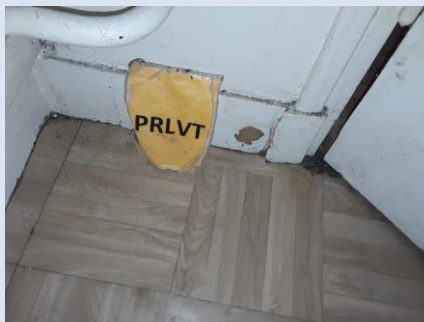
| PRELEVEMENT : 8LAC0101P010 | | | |

| PIECE | ETAGE | ELEMENTS | DESCRIPTIF LABORATOIRE | Echantillon | REPERAGE | ETAT | RESULTAT | METHODE |
|---|---|---|---|---|---|---|---|---|
| Cuisine | | Plinthes | Colle blanche avec poussières + matériau gris en faible quantité non séparable + peinture + carrelage | 8LAC0101P010 | Mur D | BON ETAT | Amiante non détecté | RESULTAT ANALYSE |

| PRELEVEMENT : 8LAC0101P010 | | | |
|---|---|---|---|
| Mur D | | Amiante non détecté | |
