## Rapport de mission de repérage des matériaux et produits contenant de l'amiante avant réalisation de travaux

20 RUE ST HUBERT APT 101

77500 CHELLES

RAPPORT N° :	<b>OPH77</b> <b>8LAF0101</b>	Date d'émission du rapport :	17/07/2017
Le repérage a été réalisé le :	30/06/2017	Accompagnateur :	
Par :	Tristan BRUNOT	Laboratoire d'Analyses :	ITGA
N° certificat de qualification :	CPDI 3541	Adresse laboratoire :	3 RUE ARMAND HERPIN LACROIX - CS 46537 35065 RENNES CEDEX
Date d'obtention :	06/08/2015	Numéro d'accréditation :	1-5967
Le présent rapport est établi par une personne dont les compétences sont certifiées par :	I.CERT Parc Edonia - Bâtiment G - Rue de la Terre Victoria - 35760 SAINT-GREGOIRE	Organisme d'assurance professionnelle :	ALLIANZ
		Adresse assurance :	Direction Opérations Entreprises 5C Esplanade Charles de Gaulle 33081 BORDEAUX CEDEX
		N° de contrat d'assurance :	55897385
		Date de validité :	31/12/2017

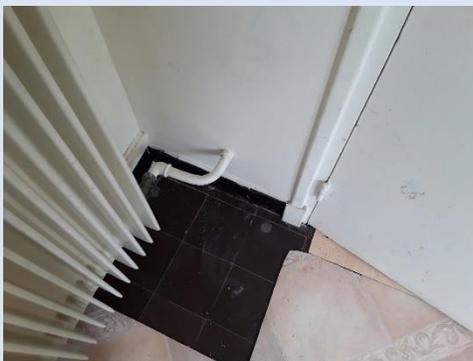
PRELEVEMENT : 8LAF0101P002		
NOM DU CLIENT	NUMERO DU DOSSIER	PIECE OU LOCAL
OPH77	8LAF0101 30/06/2017	Cuisine
MATERIAU	DATE DE PRELEVEMENT	NOM DE L'OPERATEUR
Colle beige + carrelage	30/06/2017	BRUNOT Tristan
LOCALISATION		RESULTAT
Sols		Amiante non détecté

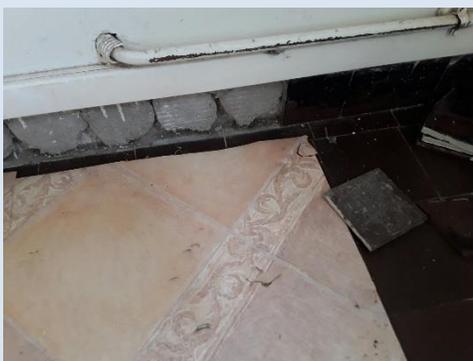
PRELEVEMENT : 8LAF0101P003		
NOM DU CLIENT	NUMERO DU DOSSIER	PIECE OU LOCAL
OPH77	8LAF0101 30/06/2017	Cuisine
MATERIAU	DATE DE PRELEVEMENT	NOM DE L'OPERATEUR
Colle beige + peintures multiples non séparable + carrelage	30/06/2017	BRUNOT Tristan
LOCALISATION		RESULTAT
Mur D		Amiante non détecté

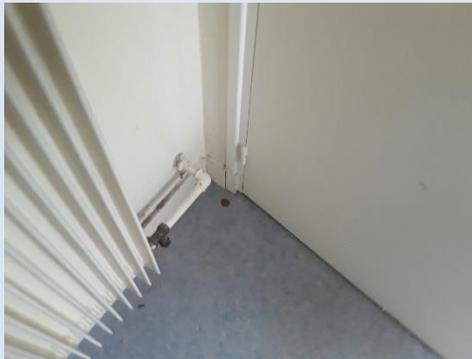
PRELEVEMENT : 8LAF0101P004		
NOM DU CLIENT	NUMERO DU DOSSIER	PIECE OU LOCAL
OPH77	8LAF0101 30/06/2017	Salle de bains
MATERIAU	DATE DE PRELEVEMENT	NOM DE L'OPERATEUR
Revêtement souple bleu + colle polymère jaune non séparable + ragréage rose	30/06/2017	BRUNOT Tristan
LOCALISATION	RESULTAT	
Sols	Amiante non détecté

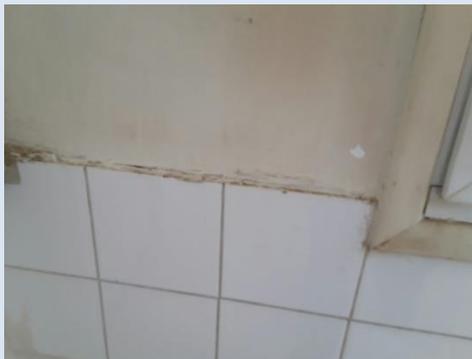
PRELEVEMENT : 8LAF0101P005		
NOM DU CLIENT	NUMERO DU DOSSIER	PIECE OU LOCAL
OPH77	8LAF0101 30/06/2017	Cuisine
MATERIAU	DATE DE PRELEVEMENT	NOM DE L'OPERATEUR
Enduit plâtreux blanc en vrac + peintures multiples non séparable	30/06/2017	BRUNOT Tristan
LOCALISATION	RESULTAT	
Mur A	Amiante non détecté

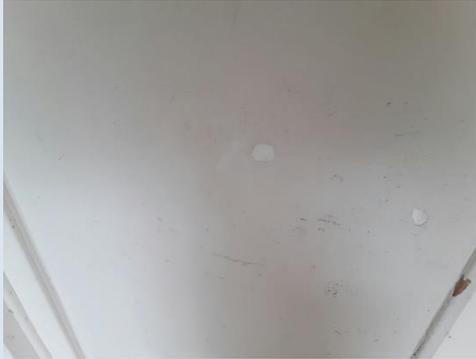
PRELEVEMENT : 8LAF0101P006		
NOM DU CLIENT	NUMERO DU DOSSIER	PIECE OU LOCAL
OPH77	8LAF0101 30/06/2017	Cuisine
MATERIAU	DATE DE PRELEVEMENT	NOM DE L'OPERATEUR
Enduit plâtreux blanc en vrac	30/06/2017	BRUNOT Tristan
LOCALISATION		RESULTAT
Mur C		Amiante non détecté
EMPLACEMENT

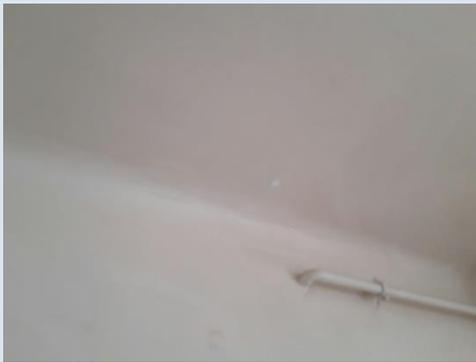
PRELEVEMENT : 8LAF0101P007		
NOM DU CLIENT	NUMERO DU DOSSIER	PIECE OU LOCAL
OPH77	8LAF0101 30/06/2017	Cuisine
MATERIAU	DATE DE PRELEVEMENT	NOM DE L'OPERATEUR
Enduit plâtreux blanc en vrac + peinture non séparable	30/06/2017	BRUNOT Tristan
LOCALISATION		RESULTAT
Plafonds		Amiante non détecté
EMPLACEMENT

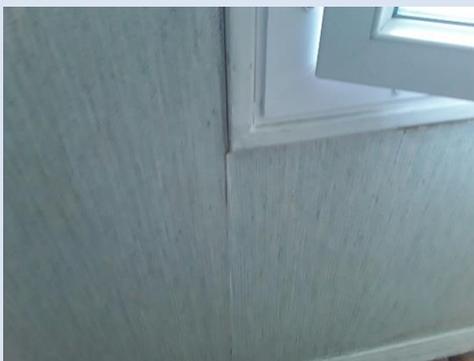
PRELEVEMENT : 8LAF0101P008		
NOM DU CLIENT	NUMERO DU DOSSIER	PIECE OU LOCAL
OPH77	8LAF0101 30/06/2017	Séjour
MATERIAU	DATE DE PRELEVEMENT	NOM DE L'OPERATEUR
Enduit plâtreux blanc en vrac + peinture non séparable + carton non séparable	30/06/2017	BRUNOT Tristan
LOCALISATION	RESULTAT	
Mur B	Amiante non détecté

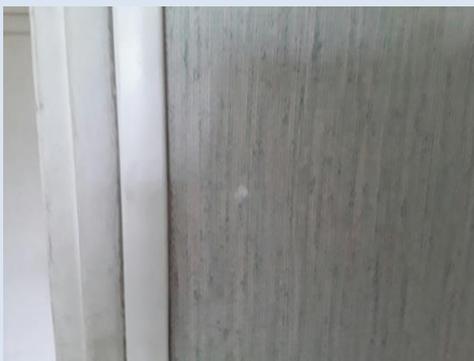
PRELEVEMENT : 8LAF0101P009		
NOM DU CLIENT	NUMERO DU DOSSIER	PIECE OU LOCAL
OPH77	8LAF0101 30/06/2017	Séjour
MATERIAU	DATE DE PRELEVEMENT	NOM DE L'OPERATEUR
Enduit plâtreux blanc en vrac + peinture non séparable + papier non séparable	30/06/2017	BRUNOT Tristan
LOCALISATION	RESULTAT	
Mur D	Amiante non détecté

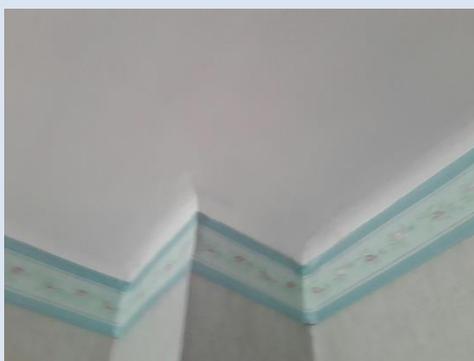
PRELEVEMENT : 8LAF0101P010		
NOM DU CLIENT	NUMERO DU DOSSIER	PIECE OU LOCAL
OPH77	8LAF0101 30/06/2017	Séjour
MATERIAU	DATE DE PRELEVEMENT	NOM DE L'OPERATEUR
Enduit plâtreux blanc en vrac + peinture non séparable	30/06/2017	BRUNOT Tristan
LOCALISATION	RESULTAT	
Plafonds	Amiante non détecté	
EMPLACEMENT
