Rapport de mission de repérage des matériaux et produits contenant de l'amiante avant réalisation de travaux

20 RUE ST HUBERT

77500 CHELLES

RAPPORT N° :	8LAF0402	Laboratoire d'Analyses :	ITGA
Repérage réalisé le :	16/05/2018	Adresse laboratoire :	3 RUE ARMAND HERPIN LACROIX - CS 46537 35065 RENNES CEDEX
Accompagnateur :		Numéro d'accréditation :	1-5967
Par :	Gaetan BEDEL	Organisme d'assurance professionnelle :	AXA France
N° certificat :	CPDI3869	Adresse assurance :	313 Terrasses de l'Arche 92727 NANTERRE CEDEX
Date d'obtention :	22/04/2016	N° de contrat d'assurance :	10063271004
Organisme certificateur	I.CERT PARC EDONIA - BAT G - RUE DE LA TERRE VICTORIA - 35760 SAINT GREGOIRE	Date de validité :	31/12/2018

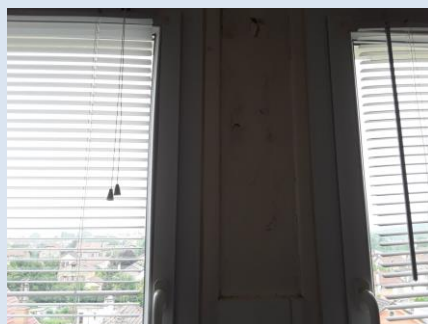
PRELEVEMENT : 8LAF0402P001			
NOM DU CLIENT	NUMERO DU DOSSIER		PIECE OU LOCAL
OPH77	8LAF0402 16/05/2018		Cuisine
ELEMENT	DESCRIPTIF DU LABORATOIRE	DATE DE PRELEVEMENT	NOM DE L'OPERATEUR
Enduit / Peinture béton	Enduit plâtreux blanc en vrac + peintures multiples non séparable	16/05/2018	BEDEL Gaetan
LOCALISATION		RESULTAT	
Mur C		Amiante non détecté

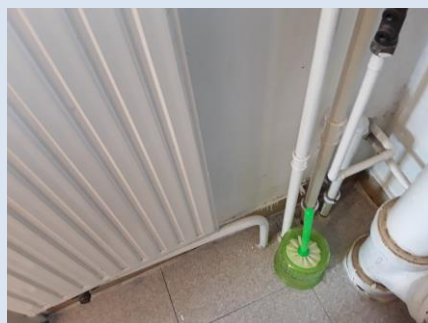
PRELEVEMENT : 8LAF0402P002			
NOM DU CLIENT	NUMERO DU DOSSIER		PIECE OU LOCAL
OPH77	8LAF0402 16/05/2018		WC
ELEMENT	DESCRIPTIF DU LABORATOIRE	DATE DE PRELEVEMENT	NOM DE L'OPERATEUR
Enduit / Peinture	Enduit plâtreux blanc en vrac + peintures multiples non séparable	16/05/2018	BEDEL Gaetan
LOCALISATION		RESULTAT	
Mur A		Amiante non détecté

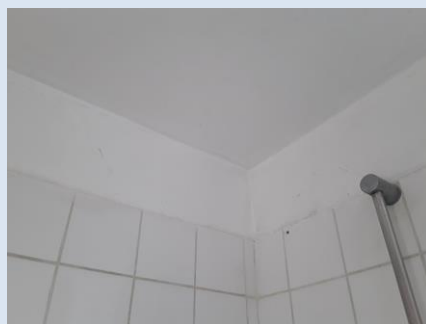
PRELEVEMENT : 8LAF0402P003			
NOM DU CLIENT	NUMERO DU DOSSIER		PIECE OU LOCAL
OPH77	8LAF0402 16/05/2018		Salle de bains
ELEMENT	DESCRIPTIF DU LABORATOIRE	DATE DE PRELEVEMENT	NOM DE L'OPERATEUR
Enduit / Peinture plaque de plâtre	Enduit plâtreux blanc en vrac + peinture non séparable + carton non séparable + papier non séparable	16/05/2018	BEDEL Gaetan
LOCALISATION		RESULTAT	
Plafond		Amiante non détecté

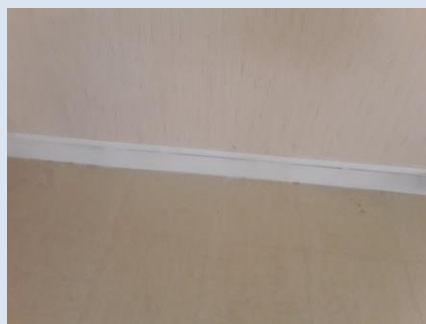
PRELEVEMENT : 8LAF0402P004			
NOM DU CLIENT	NUMERO DU DOSSIER		PIECE OU LOCAL
OPH77	8LAF0402 16/05/2018		Chambre 1
ELEMENT	DESCRIPTIF DU LABORATOIRE	DATE DE PRELEVEMENT	NOM DE L'OPERATEUR
Enduit / Peinture béton	Enduit plâtreux blanc en vrac	16/05/2018	BEDEL Gaetan
LOCALISATION		RESULTAT	
Mur A		Amiante non détecté

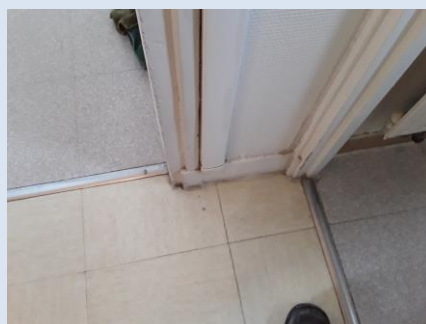
PRELEVEMENT : 8LAF0402P005			
NOM DU CLIENT	NUMERO DU DOSSIER		PIECE OU LOCAL
OPH77	8LAF0402 16/05/2018		Entrée
ELEMENT	DESCRIPTIF DU LABORATOIRE	DATE DE PRELEVEMENT	NOM DE L'OPERATEUR
Enduit / Peinture	Enduit plâtreux blanc en vrac + peintures multiples en faible quantité non séparable	16/05/2018	BEDEL Gaetan
LOCALISATION		RESULTAT	
Mur B		Amiante non détecté

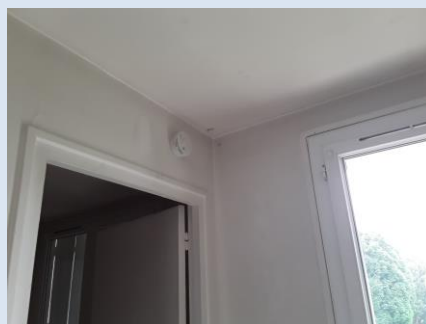
PIECE	ETAGE	ELEMENTS	DESCRIPTIF LABORATOIRE	Echantillon	REPERAGE	ETAT	RESULTAT
Séjour		Enduit / Peinture plaque de plâtre	Enduit plâtreux blanc en vrac	8LAF0402P006	Plafond	BON ETAT	Amiante détecté (Chrysotile)

PRELEVEMENT : 8LAF0402P006			
NOM DU CLIENT	NUMERO DU DOSSIER		PIECE OU LOCAL
OPH77	8LAF0402 16/05/2018		Séjour
ELEMENT	DESCRIPTIF DU LABORATOIRE	DATE DE PRELEVEMENT	NOM DE L'OPERATEUR
Enduit / Peinture plaque de plâtre	Enduit plâtreux blanc en vrac	16/05/2018	BEDEL Gaetan
LOCALISATION		RESULTAT	
Plafond		Amiante détecté (Chrysotile)

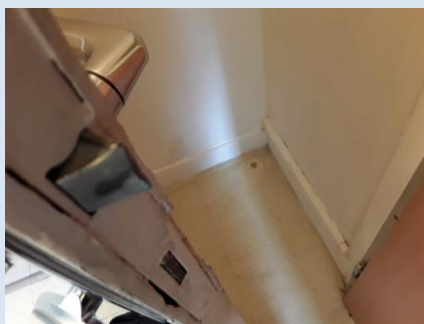
PRELEVEMENT : 8LAF0402P007			
NOM DU CLIENT	NUMERO DU DOSSIER		PIECE OU LOCAL
OPH77	8LAF0402 16/05/2018		Entrée
ELEMENT	DESCRIPTIF DU LABORATOIRE	DATE DE PRELEVEMENT	NOM DE L'OPERATEUR
Dalle de sol	Revêtement souple beige + colle polymère jaune non séparable + ragréage rose + bois massif non séparable	16/05/2018	BEDEL Gaetan
LOCALISATION		RESULTAT	
Sol		Amiante non détecté

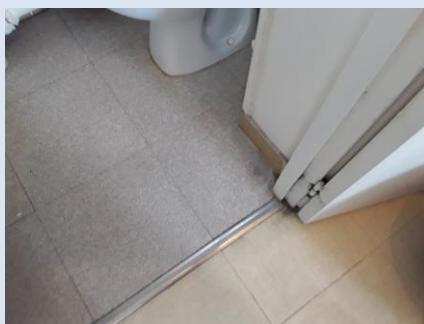
PRELEVEMENT : 8LAF0402P008			
NOM DU CLIENT	NUMERO DU DOSSIER		PIECE OU LOCAL
OPH77	8LAF0402 16/05/2018		WC
ELEMENT	DESCRIPTIF DU LABORATOIRE	DATE DE PRELEVEMENT	NOM DE L'OPERATEUR
Dalle de sol	Revêtement souple gris + colle polymère jaune non séparable + ragréage rose	16/05/2018	BEDEL Gaetan
LOCALISATION		RESULTAT	
Sol		Amiante non détecté

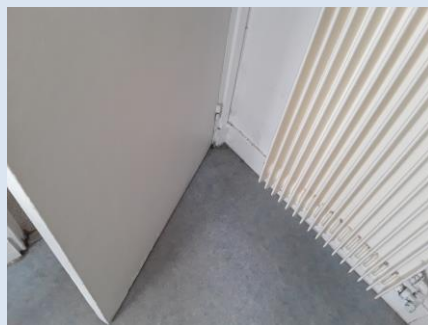
PRELEVEMENT : 8LAF0402P009			
NOM DU CLIENT	NUMERO DU DOSSIER	PIECE OU LOCAL	
OPH77	8LAF0402 16/05/2018	Salle de bains	
ELEMENT	DESCRIPTIF DU LABORATOIRE	DATE DE PRELEVEMENT	NOM DE L'OPERATEUR
Revêtement souple	Revêtement souple bleu + colle polymère jaune non séparable + colle polymère jaune non séparable + ragréage rose en faible quantité non séparable	16/05/2018	BEDEL Gaetan
LOCALISATION		RESULTAT	
Sol		Amiante non détecté

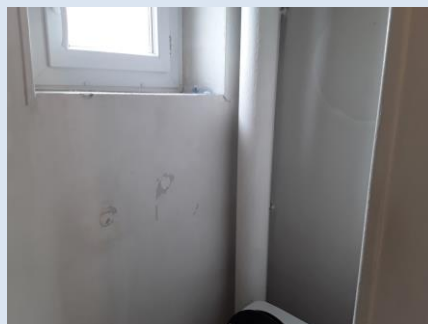
PRELEVEMENT : 8LAF0402P010			
NOM DU CLIENT	NUMERO DU DOSSIER	PIECE OU LOCAL	
OPH77	8LAF0402 16/05/2018	WC	
ELEMENT	DESCRIPTIF DU LABORATOIRE	DATE DE PRELEVEMENT	NOM DE L'OPERATEUR
Conduit Amiante ciment		16/05/2018	BEDEL Gaetan
LOCALISATION		RESULTAT	
Du sol au plafond		Amiante détectée

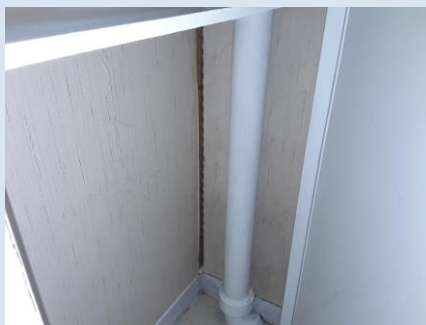
PRELEVEMENT : 8LAF0402P011			
NOM DU CLIENT	NUMERO DU DOSSIER		PIECE OU LOCAL
OPH77	8LAF0402 16/05/2018		Chambre 1
ELEMENT	DESCRIPTIF DU LABORATOIRE	DATE DE PRELEVEMENT	NOM DE L'OPERATEUR
Conduit Amiante ciment		16/05/2018	BEDEL Gaetan
LOCALISATION		RESULTAT	
Du sol au plafond		Amiante détectée	
EMPLACEMENT
