Rapport de repérage des matériaux et produits contenant de l'amiante avant réalisation de travaux dans un immeuble bâti

1
22 RUE ST HUBERT

77500 CHELLES

Rapport N° : 8LAG0101

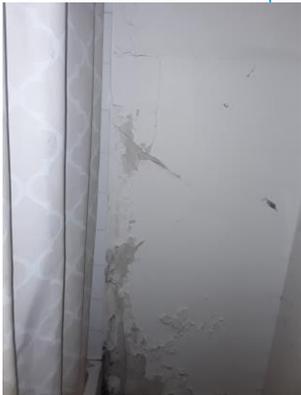
Identification : P005	Identification : P006
Pièce et étage : Salle de bains R+1	Pièce et étage : WC R+1
Localisation : Mur C	Localisation : Plafond
Parties d'ouvrages ou de composants : Cloison préfabriquées) (Enduits à base de plâtre projetés)	Parties d'ouvrages ou de composants : Plafonds (Enduits à base de plâtre projetés, lissés ou talochés)
Descriptif Laboratoire : Peintures multiples non	Descriptif Laboratoire : Peintures multiples en vrac non séparable + enduit plâtreux beige en vrac
Résultat (justification) : Amiante non détectée (Résultat (justification) : Amiante non détectée (RESULTAT ANALYSE)

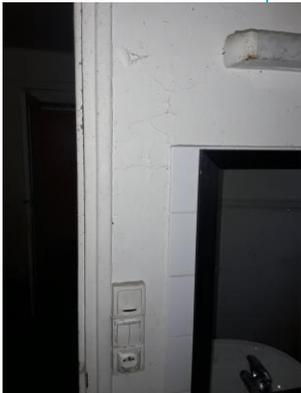
Identification : P007	Identification : P008
Pièce et étage : Salle de bains R+1	Pièce et étage : Salle de bains R+1
Localisation : Mur A	Localisation : Mur B
Parties d'ouvrages ou de composants : Murs et cloisons (Enduits à base de plâtre projetés, lissés ou talochés)	Parties d'ouvrages ou de composants : Murs et cloisons maçonnés (Enduits à base de plâtre projetés, lissés ou talochés)
Descriptif Laboratoire : Peinture en vrac non séparable + enduit plâtreux blanc en vrac	Descriptif Laboratoire : Peintures multiples en vrac non séparable + enduit plâtreux blanc en vrac
Résultat (justification) : Amiante non détectée (Résultat (justification) : Amiante non détectée (RESULTAT ANALYSE)

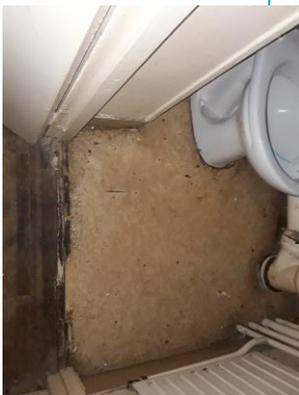
Identification : P009 Pièce et étage : WC R+1 Localisation : Sol Parties d'ouvrages ou de composants : Revêtement (Souscouches (carton, feutre, -) des revêtements) Descriptif Laboratoire : Revêtement souple gris polymère jaune non séparable Résultat (justification) : Amiante non détectée (RESULTAT ANALYSE)	Identification : P010 Pièce et étage : Salle de bains R+1 Localisation : Sol Parties d'ouvrages ou de composants : Revêtements de sols (Souscouches (carton, feutre, -) des revêtements souples) Descriptif Laboratoire : Revêtement cassant bleu + couche orange non séparable Résultat (justification) : Amiante non détectée (RESULTAT ANALYSE)

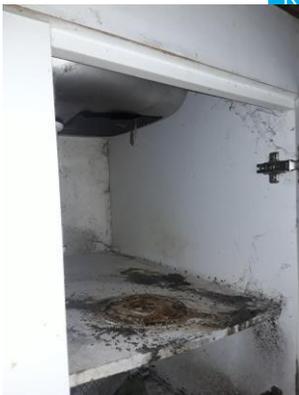
Identification : P011 Pièce et étage : Cuisine R+1 Localisation : Sous évier Parties d'ouvrages ou de composants : Portes éviers métalliques (Plaques souples bitumineuses) Descriptif Laboratoire : Matériau bitumineux Résultat (justification) : Amiante non détectée (RESULTAT ANALYSE)	Identification : P012 (Fr1) Pièce et étage : Cuisine R+1 Localisation : Mur B Parties d'ouvrages ou de composants : Revêtements de murs, poteaux, cloisons, gaines, coffres (Colles et joints de carrelage ou de faïence) Descriptif Laboratoire : Matériau plâtreux blanc + peinture non séparable Résultat (justification) : Amiante non détectée (RESULTAT ANALYSE)
