Rapport de mission de repérage des matériaux et produits contenant de l'amiante avant réalisation de travaux

26 RUE ST HUBERT LGT 2

2
77500 CHELLES

RAPPORT N° :	8LAI0102	Laboratoire d'Analyses :	ITGA
Repérage réalisé le :	29/11/2017	Adresse laboratoire :	3 RUE ARMAND HERPIN LACROIX - CS 46537 35065 RENNES CEDEX
Accompagnateur :		Numéro d'accréditation :	1-5967
Par :	Mickaël JULIEN	Organisme d'assurance professionnelle :	ALLIANZ
N° certificat :	CPDI 4129	Adresse assurance :	Direction Opérations Entreprises 5C Esplanade Charles de Gaulle 33081 BORDEAUX CEDEX
Date d'obtention :	01/01/2017	N° de contrat d'assurance :	55897385
Organisme certificateur	I.CERT Parc Edonia - Bâtiment G - Rue de la Terre Victoria - 35760 SAINT-GREGOIRE	Date de validité :	31/12/2017

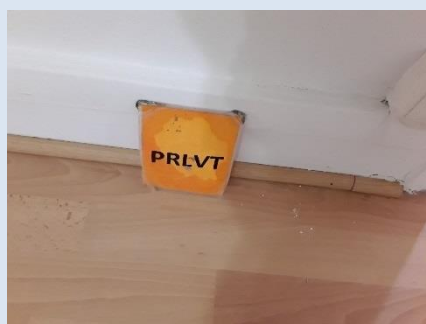
PRELEVEMENT : 8LAI0102P002			
NOM DU CLIENT	NUMERO DU DOSSIER		PIECE OU LOCAL
OPH77	8LAI0102 29/11/2017		Séjour
ELEMENT	DESCRIPTIF DU LABORATOIRE	DATE DE PRELEVEMENT	NOM DE L'OPERATEUR
Enduit	Enduit plâtreux blanc en vrac non séparable + peintures multiples non séparable	29/11/2017	JULIEN Mickaël
LOCALISATION		RESULTAT	
Mur A		Amiante non détecté

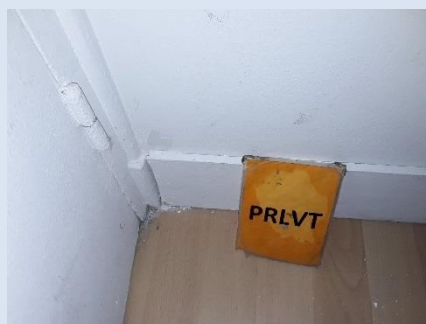
PRELEVEMENT : 8LAI0102P003			
NOM DU CLIENT	NUMERO DU DOSSIER		PIECE OU LOCAL
OPH77	8LAI0102 29/11/2017		Chambre 2
ELEMENT	DESCRIPTIF DU LABORATOIRE	DATE DE PRELEVEMENT	NOM DE L'OPERATEUR
Enduit / Peinture plaque de plâtre	Enduit plâtreux blanc en vrac non séparable + peintures multiples non séparable + carton non séparable	29/11/2017	JULIEN Mickaël
LOCALISATION		RESULTAT	
Mur A		Amiante non détecté

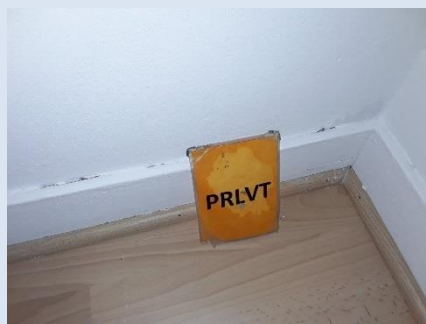
PRELEVEMENT : 8LAI0102P004			
NOM DU CLIENT	NUMERO DU DOSSIER		PIECE OU LOCAL
OPH77	8LAI0102 29/11/2017		Chambre 2
ELEMENT	DESCRIPTIF DU LABORATOIRE	DATE DE PRELEVEMENT	NOM DE L'OPERATEUR
Enduit béton	Enduit plâtreux blanc en vrac non séparable + peintures multiples non séparable	29/11/2017	JULIEN Mickaël
LOCALISATION		RESULTAT	
Mur B		Amiante non détecté

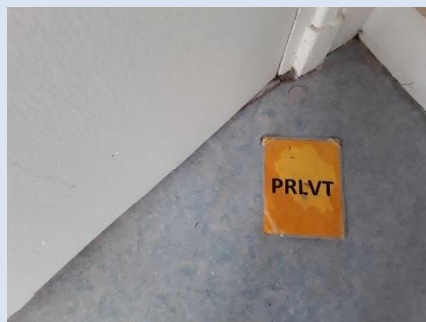
PRELEVEMENT : 8LAI0102P005			
NOM DU CLIENT	NUMERO DU DOSSIER		PIECE OU LOCAL
OPH77	8LAI0102 29/11/2017		Salle de bains
ELEMENT	DESCRIPTIF DU LABORATOIRE	DATE DE PRELEVEMENT	NOM DE L'OPERATEUR
Revêtement souple	Revêtement souple beige + colle polymère jaune non séparable + ragréage gris + matériau compact rouge	29/11/2017	JULIEN Mickaël
LOCALISATION		RESULTAT	
Sol		Amiante non détecté

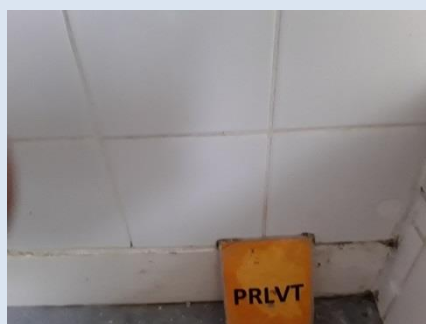
PRELEVEMENT : 8LAI0102P006			
NOM DU CLIENT	NUMERO DU DOSSIER	PIECE OU LOCAL	
OPH77	8LAI0102 29/11/2017	Salle de bains	
ELEMENT	DESCRIPTIF DU LABORATOIRE	DATE DE PRELEVEMENT	NOM DE L'OPERATEUR
Faïence 1	Colle beige + couche plâtrée blanche non séparable + carrelage	29/11/2017	JULIEN Mickaël
LOCALISATION		RESULTAT	
Mur B		Amiante non détecté

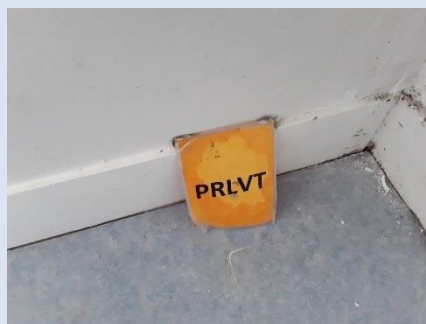
PRELEVEMENT : 8LAI0102P007			
NOM DU CLIENT	NUMERO DU DOSSIER	PIECE OU LOCAL	
OPH77	8LAI0102 29/11/2017	Salle de bains	
ELEMENT	DESCRIPTIF DU LABORATOIRE	DATE DE PRELEVEMENT	NOM DE L'OPERATEUR
Enduit / Peinture plaque de plâtre	Enduit plâtré blanc en vrac non séparable + peinture non séparable + carton non séparable	29/11/2017	JULIEN Mickaël
LOCALISATION		RESULTAT	
Mur F		Amiante non détecté

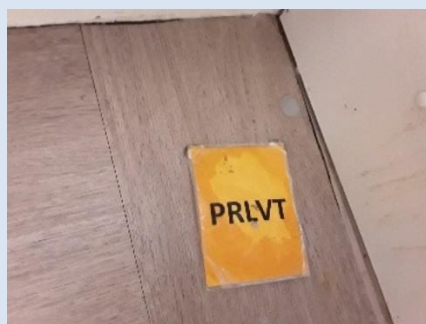
PRELEVEMENT : 8LAI0102P009			
NOM DU CLIENT	NUMERO DU DOSSIER	PIECE OU LOCAL	
OPH77	8LAI0102 29/11/2017	Cuisine	
ELEMENT	DESCRIPTIF DU LABORATOIRE	DATE DE PRELEVEMENT	NOM DE L'OPERATEUR
Dalle de sol	Revêtement souple beige + colle polymère jaune non séparable + ragréage gris hétérogène	29/11/2017	JULIEN Mickaël
LOCALISATION		RESULTAT	
Sol		Amiante non détecté

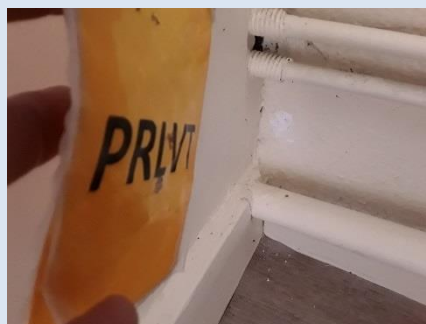
PRELEVEMENT : 8LAI0102P010			
NOM DU CLIENT	NUMERO DU DOSSIER	PIECE OU LOCAL	
OPH77	8LAI0102 29/11/2017	Cuisine	
ELEMENT	DESCRIPTIF DU LABORATOIRE	DATE DE PRELEVEMENT	NOM DE L'OPERATEUR
Enduit béton	Enduit plâtreux blanc en vrac non séparable + matériau gris en faible quantité en vrac non séparable + peinture non séparable	29/11/2017	JULIEN Mickaël
LOCALISATION		RESULTAT	
Mur C		Amiante non détecté

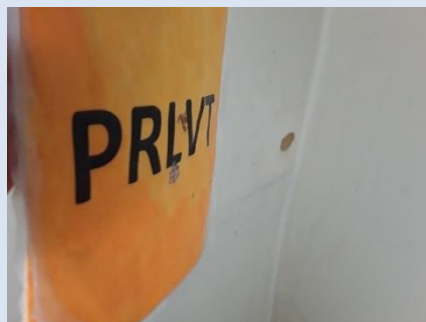
PRELEVEMENT : 8LAI0102P011			
NOM DU CLIENT	NUMERO DU DOSSIER	PIECE OU LOCAL	
OPH77	8LAI0102 29/11/2017	Cuisine	
ELEMENT	DESCRIPTIF DU LABORATOIRE	DATE DE PRELEVEMENT	NOM DE L'OPERATEUR
Faïence 1	Colle grise + couche plâtreuse blanche non séparable + peintures multiples + carrelage	29/11/2017	JULIEN Mickaël
LOCALISATION		RESULTAT	
Mur C		Amiante non détecté

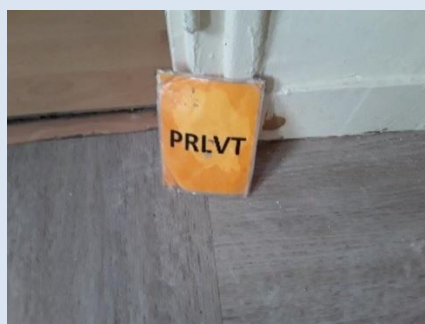
PRELEVEMENT : 8LAI0102P012			
NOM DU CLIENT	NUMERO DU DOSSIER		PIECE OU LOCAL
OPH77	8LAI0102 29/11/2017		Cuisine
ELEMENT	DESCRIPTIF DU LABORATOIRE	DATE DE PRELEVEMENT	NOM DE L'OPERATEUR
Plinthes	Colle beige + matériau beige hétérogène + peintures multiples + carrelage	29/11/2017	JULIEN Mickaël
LOCALISATION		RESULTAT	
Mur D		Amiante non détecté

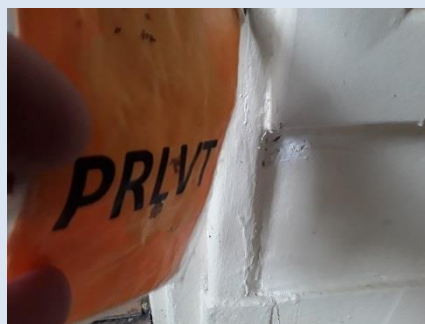
PRELEVEMENT : 8LAI0102P013			
NOM DU CLIENT	NUMERO DU DOSSIER		PIECE OU LOCAL
OPH77	8LAI0102 29/11/2017		Cuisine
ELEMENT	DESCRIPTIF DU LABORATOIRE	DATE DE PRELEVEMENT	NOM DE L'OPERATEUR
Enduit	Enduit plâtreux blanc en vrac non séparable + peinture non séparable	29/11/2017	JULIEN Mickaël
LOCALISATION		RESULTAT	
Mur D		Amiante non détecté

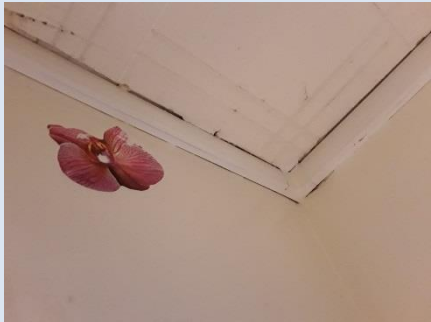
PRELEVEMENT : 8LAI0102P014			
NOM DU CLIENT	NUMERO DU DOSSIER	PIECE OU LOCAL	
OPH77	8LAI0102 29/11/2017	Entrée	
ELEMENT	DESCRIPTIF DU LABORATOIRE	DATE DE PRELEVEMENT	NOM DE L'OPERATEUR
Dalle de polystyrènes	Polystyrène non séparable + peintures multiples	29/11/2017	JULIEN Mickaël
LOCALISATION		RESULTAT	
Plafond		Amiante non détecté	
EMPLACEMENT

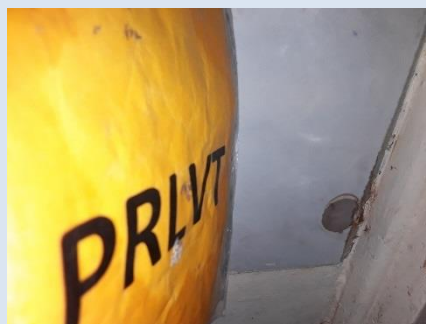
PRELEVEMENT : 8LAI0102P016			
NOM DU CLIENT	NUMERO DU DOSSIER		PIECE OU LOCAL
OPH77	8LAI0102 29/11/2017		WC
ELEMENT	DESCRIPTIF DU LABORATOIRE	DATE DE PRELEVEMENT	NOM DE L'OPERATEUR
Faïence 1	Colle beige + couche plâtreuse blanche non séparable + carrelage	29/11/2017	JULIEN Mickaël
LOCALISATION		RESULTAT	
Mur A		Amiante non détecté
