Rapport de mission de repérage des matériaux et produits contenant de l'amiante avant réalisation de travaux

15 RUE DU DR ROUX

77500 CHELLES

RAPPORT N° :	8LAJ0101	Laboratoire d'Analyses :	ITGA
Repérage réalisé le :	29/08/2018	Adresse laboratoire :	3 RUE ARMAND HERPIN LACROIX - CS 46537 35065 RENNES CEDEX
Accompagnateur :		Numéro d'accréditation :	1-5967
Par :	Mickaël JULIEN	Organisme d'assurance professionnelle :	AXA France
N° certificat :	CPDI 4129	Adresse assurance :	313 Terrasses de l'Arche 92727 NANTERRE CEDEX
Date d'obtention :	01/01/2017	N° de contrat d'assurance :	10063271004
Organisme certificateur	I.CERT Parc Edonia - Bâtiment G - Rue de la Terre Victoria - 35760 SAINT-GREGOIRE	Date de validité :	31/12/2018

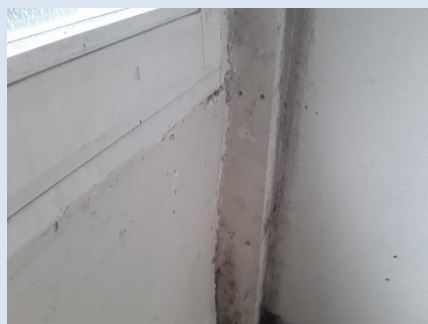
PRELEVEMENT : 8LAJ0101P001			
NOM DU CLIENT	NUMERO DU DOSSIER		PIECE OU LOCAL
OPH77	8LAJ0101 29/08/2018		Salle de bains
ELEMENT	DESCRIPTIF DU LABORATOIRE	DATE DE PRELEVEMENT	NOM DE L'OPERATEUR
Enduit / Peinture plaque de plâtre	Enduit plâtreux blanc avec couche cartonnée	29/08/2018	JULIEN Mickaël
LOCALISATION		RESULTAT	
Mur A		Amiante non détecté

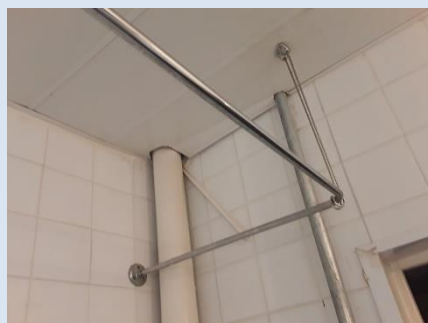
PRELEVEMENT : 8LAJ0101P002			
NOM DU CLIENT	NUMERO DU DOSSIER		PIECE OU LOCAL
OPH77	8LAJ0101 29/08/2018		Salle de bains
ELEMENT	DESCRIPTIF DU LABORATOIRE	DATE DE PRELEVEMENT	NOM DE L'OPERATEUR
Enduit béton	Enduit plâtreux blanc en vrac + peintures multiples non séparable	29/08/2018	JULIEN Mickaël
LOCALISATION		RESULTAT	
Plafond		Amiante non détecté

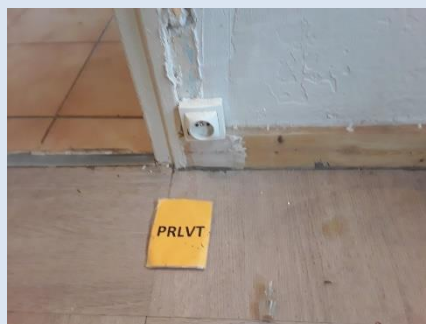
PRELEVEMENT : 8LAJ0101P003			
NOM DU CLIENT	NUMERO DU DOSSIER		PIECE OU LOCAL
OPH77	8LAJ0101 29/08/2018		Salle de bains
ELEMENT	DESCRIPTIF DU LABORATOIRE	DATE DE PRELEVEMENT	NOM DE L'OPERATEUR
Enduit	Enduit plâtreux blanc en vrac + peintures multiples non séparable + papier en faible quantité non séparable	29/08/2018	JULIEN Mickaël
LOCALISATION		RESULTAT	
Mur G		Amiante non détecté

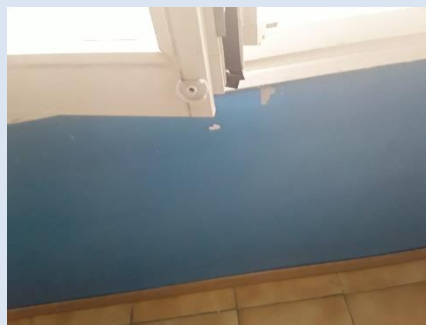
PRELEVEMENT : 8LAJ0101P005			
NOM DU CLIENT	NUMERO DU DOSSIER		PIECE OU LOCAL
OPH77	8LAJ0101 29/08/2018		Chambre 2
ELEMENT	DESCRIPTIF DU LABORATOIRE	DATE DE PRELEVEMENT	NOM DE L'OPERATEUR
Enduit béton	Enduit plâtreux blanc en vrac + peintures multiples non séparable	29/08/2018	JULIEN Mickaël
LOCALISATION		RESULTAT	
Mur A		Amiante non détecté

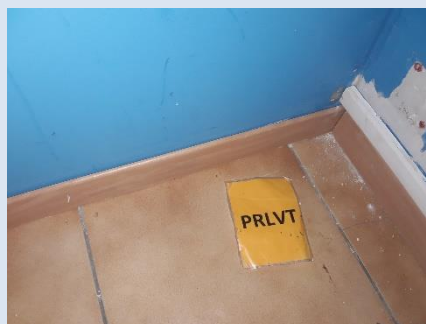
PRELEVEMENT : 8LAJ0101P006			
NOM DU CLIENT	NUMERO DU DOSSIER		PIECE OU LOCAL
OPH77	8LAJ0101 29/08/2018		Chambre 2
ELEMENT	DESCRIPTIF DU LABORATOIRE	DATE DE PRELEVEMENT	NOM DE L'OPERATEUR
Enduit / Peinture plaque de plâtre	Enduit plâtreux blanc avec couche cartonnée + peinture	29/08/2018	JULIEN Mickaël
LOCALISATION		RESULTAT	
Mur B		Amiante non détecté

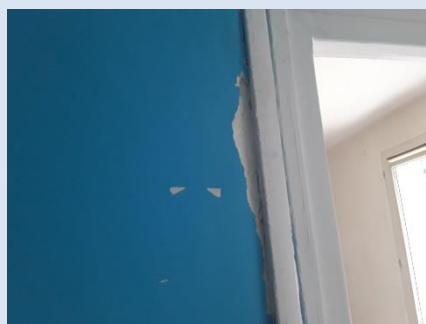
PRELEVEMENT : 8LAJ0101P007			
NOM DU CLIENT	NUMERO DU DOSSIER		PIECE OU LOCAL
OPH77	8LAJ0101 29/08/2018		Chambre 2
ELEMENT	DESCRIPTIF DU LABORATOIRE	DATE DE PRELEVEMENT	NOM DE L'OPERATEUR
Enduit	Enduit plâtreux blanc en vrac + peinture non séparable	29/08/2018	JULIEN Mickaël
LOCALISATION		RESULTAT	
Mur D		Amiante non détecté

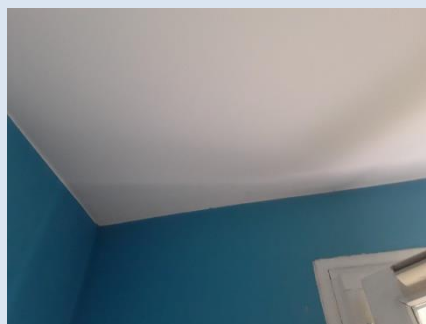
PRELEVEMENT : 8LAJ0101P008			
NOM DU CLIENT	NUMERO DU DOSSIER		PIECE OU LOCAL
OPH77	8LAJ0101 29/08/2018		Chambre 2
ELEMENT	DESCRIPTIF DU LABORATOIRE	DATE DE PRELEVEMENT	NOM DE L'OPERATEUR
Enduit béton	Enduit plâtreux blanc en vrac + peinture non séparable	29/08/2018	JULIEN Mickaël
LOCALISATION		RESULTAT	
Plafond		Amiante non détecté

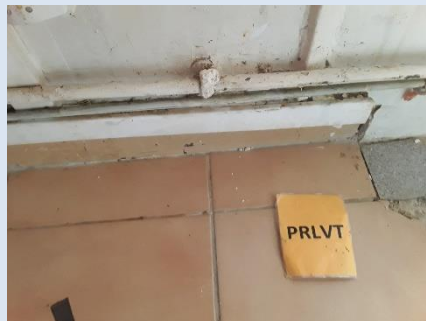
PRELEVEMENT : 8LAJ0101P009			
NOM DU CLIENT	NUMERO DU DOSSIER		PIECE OU LOCAL
OPH77	8LAJ0101 29/08/2018		Cuisine
ELEMENT	DESCRIPTIF DU LABORATOIRE	DATE DE PRELEVEMENT	NOM DE L'OPERATEUR
Enduit béton	Enduit plâtreux blanc + peinture	29/08/2018	JULIEN Mickaël
LOCALISATION		RESULTAT	
Mur A		Amiante non détecté

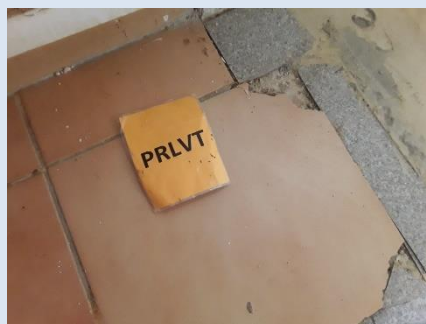
PRELEVEMENT : 8LAJ0101P010			
NOM DU CLIENT	NUMERO DU DOSSIER		PIECE OU LOCAL
OPH77	8LAJ0101 29/08/2018		Cuisine
ELEMENT	DESCRIPTIF DU LABORATOIRE	DATE DE PRELEVEMENT	NOM DE L'OPERATEUR
Colle carrelage	Colle grise + carrelage	29/08/2018	JULIEN Mickaël
LOCALISATION		RESULTAT	
Sol		Amiante non détecté

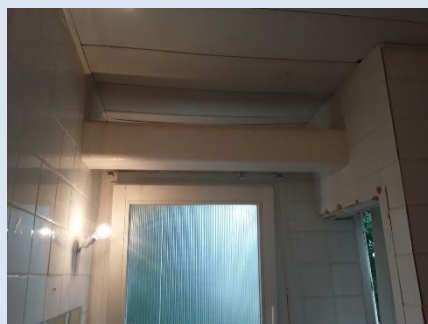
PIECE	ETAGE	ELEMENTS	DESCRIPTIF LABORATOIRE	Echantillon	REPERAGE	ETAT	RESULTAT	METHODE
Salle de bains		Conduit Amiante ciment		8LAJ0101P012	Conduits	BON ETAT	Amiante détectée	JP

PRELEVEMENT : 8LAJ0101P012			
NOM DU CLIENT	NUMERO DU DOSSIER	PIECE OU LOCAL	
OPH77	8LAJ0101 29/08/2018	Salle de bains	
ELEMENT	DESCRIPTIF DU LABORATOIRE	DATE DE PRELEVEMENT	NOM DE L'OPERATEUR
Conduit Amiante ciment		29/08/2018	JULIEN Mickaël
LOCALISATION		RESULTAT	
Conduits		Amiante détectée
