Rapport de mission de repérage des matériaux et produits contenant de l'amiante avant réalisation de travaux

17 RUE DU DR ROUX

77500 CHELLES

RAPPORT N° :	8LAK0101	Laboratoire d'Analyses :	ITGA
Repérage réalisé le :	05/12/2018	Adresse laboratoire :	3 RUE ARMAND HERPIN LACROIX - CS 46537 35065 RENNES CEDEX
Accompagnateur :		Numéro d'accréditation :	1-5967
Par :	Frédéric RAUH	Organisme d'assurance professionnelle :	AXA France
N° certificat :	8053284	Adresse assurance :	313 Terrasses de l'Arche 92727 NANTERRE CEDEX
Date d'obtention :	12/06/2017	N° de contrat d'assurance :	10063271004
Organisme certificateur	BUREAU VERITAS 60 avenue du Général de Gualle - Immeuble le Guillaumet - 92046 PARIS LA DEFENSE	Date de validité :	31/12/2018

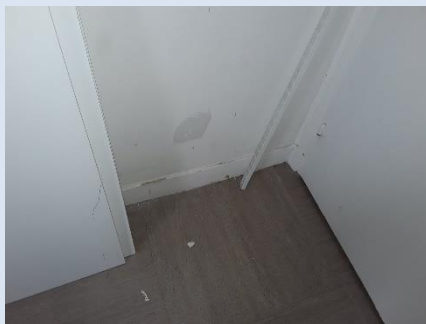
PRELEVEMENT : 8LAK0101P001			
NOM DU CLIENT	NUMERO DU DOSSIER		PIECE OU LOCAL
OPH77	8LAK0101 05/12/2018		Chambre 1 (RC)
ELEMENT	DESCRIPTIF DU LABORATOIRE	DATE DE PRELEVEMENT	NOM DE L'OPERATEUR
Enduit / Peinture plaque de plâtre	Enduit plâtreux blanc en vrac + peinture	05/12/2018	RAUH Frédéric
LOCALISATION		RESULTAT	
Mur C		Amiante non détecté

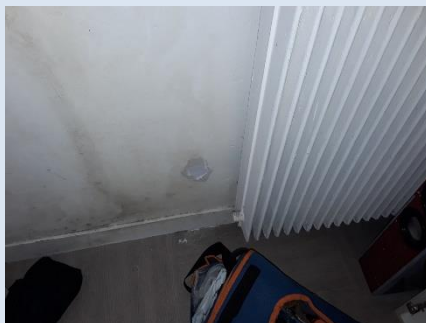
PRELEVEMENT : 8LAK0101P002			
NOM DU CLIENT	NUMERO DU DOSSIER		PIECE OU LOCAL
OPH77	8LAK0101 05/12/2018		Chambre 1 (RC)
ELEMENT	DESCRIPTIF DU LABORATOIRE	DATE DE PRELEVEMENT	NOM DE L'OPERATEUR
Enduit / Peinture béton	Enduit plâtreux blanc en vrac + peinture	05/12/2018	RAUH Frédéric
LOCALISATION		RESULTAT	
Mur B		Amiante non détecté

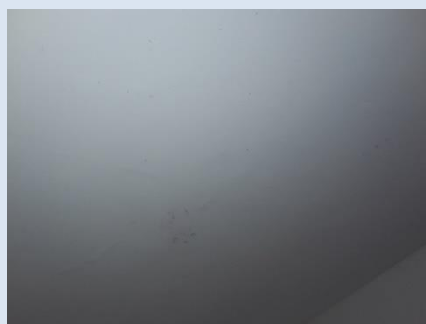
PRELEVEMENT : 8LAK0101P003			
NOM DU CLIENT	NUMERO DU DOSSIER		PIECE OU LOCAL
OPH77	8LAK0101 05/12/2018		Chambre 1 (RC)
ELEMENT	DESCRIPTIF DU LABORATOIRE	DATE DE PRELEVEMENT	NOM DE L'OPERATEUR
Enduit / Peinture béton	Enduit plâtreux blanc en vrac + peinture non séparable	05/12/2018	RAUH Frédéric
LOCALISATION		RESULTAT	
Plafond		Amiante non détecté

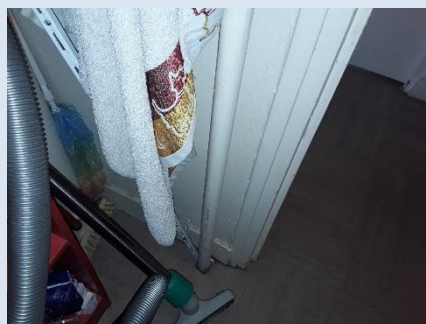
PRELEVEMENT : 8LAK0101P004			
NOM DU CLIENT	NUMERO DU DOSSIER		PIECE OU LOCAL
OPH77	8LAK0101 05/12/2018		Salle d'eau (RC)
ELEMENT	DESCRIPTIF DU LABORATOIRE	DATE DE PRELEVEMENT	NOM DE L'OPERATEUR
Enduit / Peinture plaque de plâtre	Enduit plâtreux blanc en vrac + peinture non séparable	05/12/2018	RAUH Frédéric
LOCALISATION		RESULTAT	
Mur C		Amiante non détecté

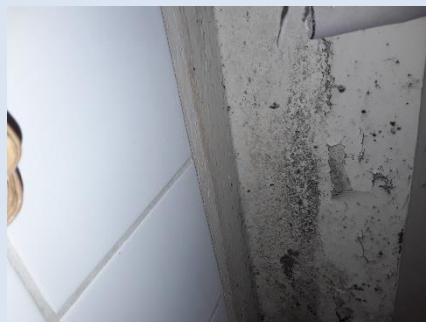
PRELEVEMENT : 8LAK0101P005			
NOM DU CLIENT	NUMERO DU DOSSIER		PIECE OU LOCAL
OPH77	8LAK0101 05/12/2018		Salle d'eau (RC)
ELEMENT	DESCRIPTIF DU LABORATOIRE	DATE DE PRELEVEMENT	NOM DE L'OPERATEUR
Enduit / Peinture béton	Enduit plâtreux blanc en vrac + peinture non séparable + matériau gris en faible quantité non séparable	05/12/2018	RAUH Frédéric
LOCALISATION		RESULTAT	
Mur B		Amiante non détecté

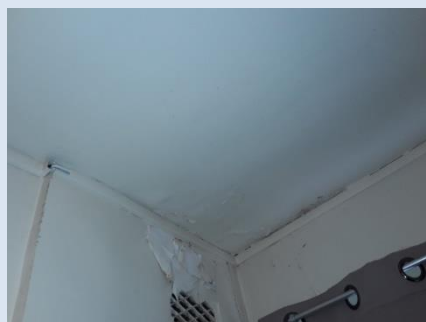
PRELEVEMENT : 8LAK0101P006			
NOM DU CLIENT	NUMERO DU DOSSIER		PIECE OU LOCAL
OPH77	8LAK0101 05/12/2018		Salle d'eau (RC)
ELEMENT	DESCRIPTIF DU LABORATOIRE	DATE DE PRELEVEMENT	NOM DE L'OPERATEUR
Enduit / Peinture béton	Enduit plâtreux blanc en vrac + peinture avec poussières non séparable	05/12/2018	RAUH Frédéric
LOCALISATION		RESULTAT	
Plafond		Amiante non détecté

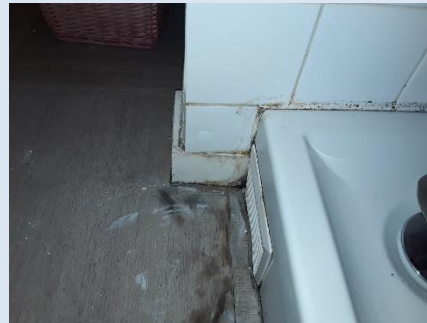
PRELEVEMENT : 8LAK0101P007			
NOM DU CLIENT	NUMERO DU DOSSIER	PIECE OU LOCAL	
OPH77	8LAK0101 05/12/2018	Salle d'eau (RC)	
ELEMENT	DESCRIPTIF DU LABORATOIRE	DATE DE PRELEVEMENT	NOM DE L'OPERATEUR
Colle faïence	Colle beige + peinture non séparable + couche plâtreuse blanche + carrelage	05/12/2018	RAUH Frédéric
LOCALISATION		RESULTAT	
Mur C		Amiante non détecté	
EMPLACEMENT
