Rapport de mission de repérage des matériaux et produits contenant de l'amiante avant réalisation de travaux

17 RUE DU DR ROUX

77500 CHELLES

RAPPORT N° :	8LAK0201	Laboratoire d'Analyses :	ITGA
Repérage réalisé le :	21/03/2018	Adresse laboratoire :	3 RUE ARMAND HERPIN LACROIX - CS 46537 35065 RENNES CEDEX
Accompagnateur :		Numéro d'accréditation :	1-5967
Par :	Mickaël JULIEN	Organisme d'assurance professionnelle :	AXA France
N° certificat :	CPDI 4129	Adresse assurance :	313 Terrasses de l'Arche 92727 NANTERRE CEDEX
Date d'obtention :	01/01/2017	N° de contrat d'assurance :	10063271004
Organisme certificateur	I.CERT Parc Edonia - Bâtiment G - Rue de la Terre Victoria - 35760 SAINT-GREGOIRE	Date de validité :	31/12/2018

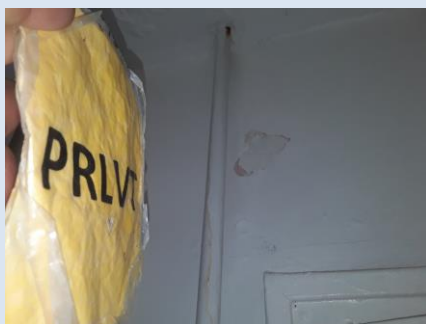
PRELEVEMENT : 8LAK0201P001			
NOM DU CLIENT	NUMERO DU DOSSIER		PIECE OU LOCAL
OPH77	8LAK0201 21/03/2018		Salle de bains
ELEMENT	DESCRIPTIF DU LABORATOIRE	DATE DE PRELEVEMENT	NOM DE L'OPERATEUR
Enduit béton	Enduit plâtreux blanc en vrac non séparable + peinture en vrac non séparable	21/03/2018	JULIEN Mickaël
LOCALISATION		RESULTAT	
Mur F		Amiante non détecté

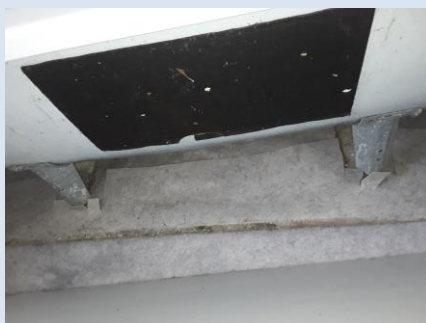
PRELEVEMENT : 8LAK0201P002			
NOM DU CLIENT	NUMERO DU DOSSIER		PIECE OU LOCAL
OPH77	8LAK0201 21/03/2018		Salle de bains
ELEMENT	DESCRIPTIF DU LABORATOIRE	DATE DE PRELEVEMENT	NOM DE L'OPERATEUR
Revêtement bitumineux	Matériau bitumineux noir	21/03/2018	JULIEN Mickaël
LOCALISATION		RESULTAT	
Sous baignoire		Amiante non détecté

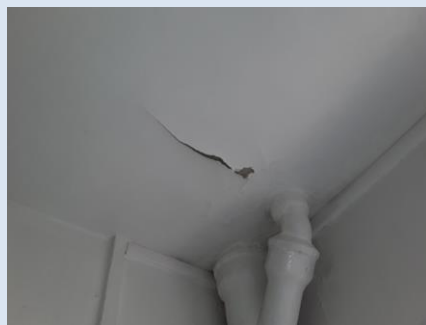
PRELEVEMENT : 8LAK0201P003			
NOM DU CLIENT	NUMERO DU DOSSIER		PIECE OU LOCAL
OPH77	8LAK0201 21/03/2018		Salle de bains
ELEMENT	DESCRIPTIF DU LABORATOIRE	DATE DE PRELEVEMENT	NOM DE L'OPERATEUR
Enduit béton	Enduit plâtreux blanc en vrac non séparable + peinture en vrac non séparable	21/03/2018	JULIEN Mickaël
LOCALISATION		RESULTAT	
Plafond		Amiante non détecté

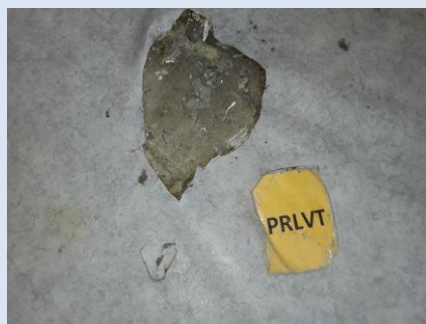
PRELEVEMENT : 8LAK0201P004			
NOM DU CLIENT	NUMERO DU DOSSIER		PIECE OU LOCAL
OPH77	8LAK0201 21/03/2018		Salle de bains
ELEMENT	DESCRIPTIF DU LABORATOIRE	DATE DE PRELEVEMENT	NOM DE L'OPERATEUR
Revêtement souple	Revêtement souple beige + colle polymère jaune avec poussières non séparable + ragréage gris non séparable	21/03/2018	JULIEN Mickaël
LOCALISATION		RESULTAT	
Sol		Amiante non détecté

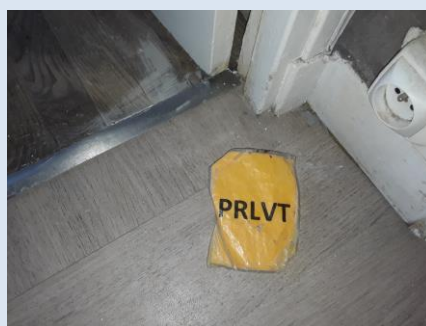
PRELEVEMENT : 8LAK0201P005			
NOM DU CLIENT	NUMERO DU DOSSIER		PIECE OU LOCAL
OPH77	8LAK0201 21/03/2018		Dégagement
ELEMENT	DESCRIPTIF DU LABORATOIRE	DATE DE PRELEVEMENT	NOM DE L'OPERATEUR
Dalle de sol	Revêtement souple gris + colle polymère jaune non séparable + revêtement cassant marron + colle polymère incolore avec poussières non séparable + bois massif en faible quantité non séparable	21/03/2018	JULIEN Mickaël
LOCALISATION		RESULTAT	
Sol		Amiante non détecté

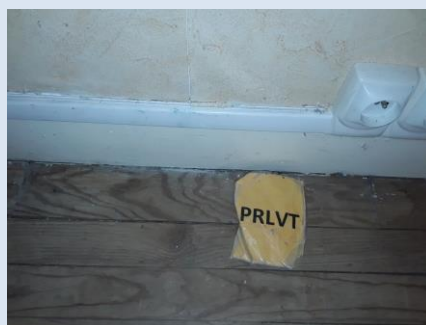
PRELEVEMENT : 8LAK0201P006			
NOM DU CLIENT	NUMERO DU DOSSIER		PIECE OU LOCAL
OPH77	8LAK0201 21/03/2018		Chambre 2
ELEMENT	DESCRIPTIF DU LABORATOIRE	DATE DE PRELEVEMENT	NOM DE L'OPERATEUR
Enduit béton	Enduit plâtreux blanc en vrac non séparable + peinture en faible quantité en vrac non séparable	21/03/2018	JULIEN Mickaël
LOCALISATION		RESULTAT	
Mur A		Amiante non détecté

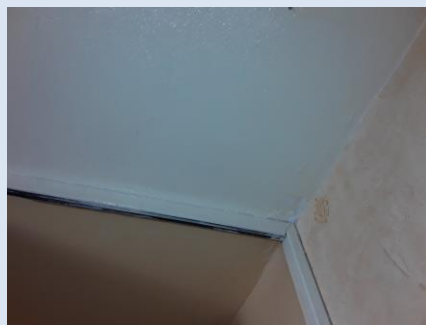
PRELEVEMENT : 8LAK0201P007			
NOM DU CLIENT	NUMERO DU DOSSIER		PIECE OU LOCAL
OPH77	8LAK0201 21/03/2018		Chambre 2
ELEMENT	DESCRIPTIF DU LABORATOIRE	DATE DE PRELEVEMENT	NOM DE L'OPERATEUR
Enduit béton	Enduit plâtreux blanc en vrac non séparable + peinture en vrac non séparable	21/03/2018	JULIEN Mickaël
LOCALISATION		RESULTAT	
Plafond		Amiante non détecté

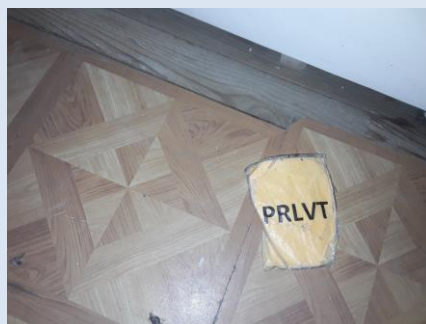
PRELEVEMENT : 8LAK0201P008			
NOM DU CLIENT	NUMERO DU DOSSIER		PIECE OU LOCAL
OPH77	8LAK0201 21/03/2018		Séjour
ELEMENT	DESCRIPTIF DU LABORATOIRE	DATE DE PRELEVEMENT	NOM DE L'OPERATEUR
Dalle de sol	Revêtement cassant marron + colle polymère incolore avec poussières non séparable	21/03/2018	JULIEN Mickaël
LOCALISATION		RESULTAT	
Sol		Amiante non détecté

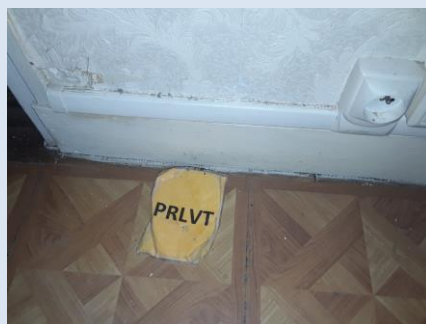
PRELEVEMENT : 8LAK0201P009			
NOM DU CLIENT	NUMERO DU DOSSIER	PIECE OU LOCAL	
OPH77	8LAK0201 21/03/2018	Séjour	
ELEMENT	DESCRIPTIF DU LABORATOIRE	DATE DE PRELEVEMENT	NOM DE L'OPERATEUR
Enduit	Enduit plâtreux blanc en vrac non séparable + peinture en faible quantité en vrac non séparable	21/03/2018	JULIEN Mickaël
LOCALISATION		RESULTAT	
Mur C		Amiante non détecté

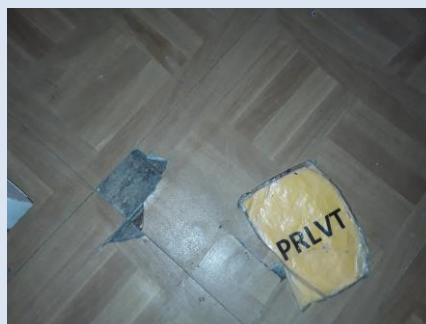
PRELEVEMENT : 8LAK0201P010			
NOM DU CLIENT	NUMERO DU DOSSIER	PIECE OU LOCAL	
OPH77	8LAK0201 21/03/2018	Entrée	
ELEMENT	DESCRIPTIF DU LABORATOIRE	DATE DE PRELEVEMENT	NOM DE L'OPERATEUR
Dalle de sol	Revêtement cassant beige + colle polymère incolore avec poussières non séparable	21/03/2018	JULIEN Mickaël
LOCALISATION		RESULTAT	
Sol		Amiante non détecté

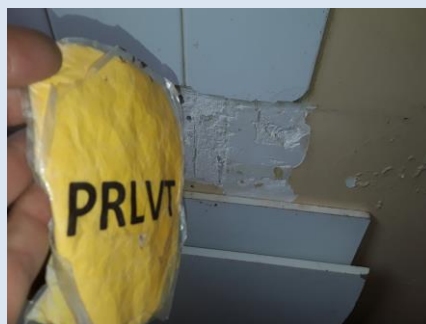
PRELEVEMENT : 8LAK0201P012			
NOM DU CLIENT	NUMERO DU DOSSIER	PIECE OU LOCAL	
OPH77	8LAK0201 21/03/2018	Cuisine	
ELEMENT	DESCRIPTIF DU LABORATOIRE	DATE DE PRELEVEMENT	NOM DE L'OPERATEUR
Enduit	Enduit plâtreux blanc en vrac non séparable + peintures multiples en vrac non séparable	21/03/2018	JULIEN Mickaël
LOCALISATION		RESULTAT	
Mur B		Amiante non détecté

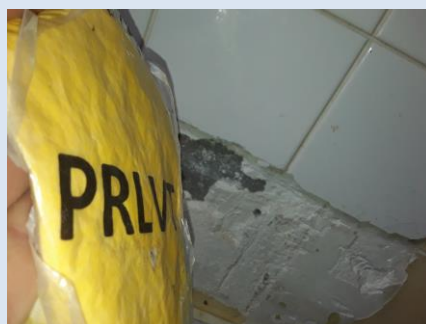
PRELEVEMENT : 8LAK0201P013			
NOM DU CLIENT	NUMERO DU DOSSIER		PIECE OU LOCAL
OPH77	8LAK0201 21/03/2018		Cuisine
ELEMENT	DESCRIPTIF DU LABORATOIRE	DATE DE PRELEVEMENT	NOM DE L'OPERATEUR
Faïence 1	Colle beige non séparable + couche plâtreuse blanche non séparable + carrelage	21/03/2018	JULIEN Mickaël
LOCALISATION		RESULTAT	
Mur B		Amiante non détecté

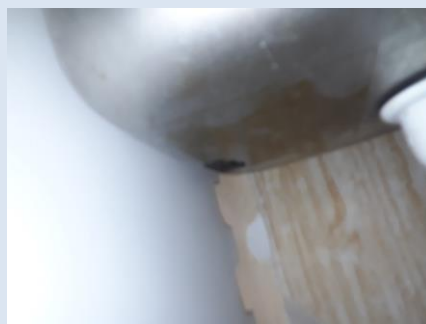
PRELEVEMENT : 8LAK0201P014			
NOM DU CLIENT	NUMERO DU DOSSIER		PIECE OU LOCAL
OPH77	8LAK0201 21/03/2018		Cuisine
ELEMENT	DESCRIPTIF DU LABORATOIRE	DATE DE PRELEVEMENT	NOM DE L'OPERATEUR
Revêtement bitumineux	Matériau bitumineux noir	21/03/2018	JULIEN Mickaël
LOCALISATION		RESULTAT	
Sous évier		Amiante non détecté

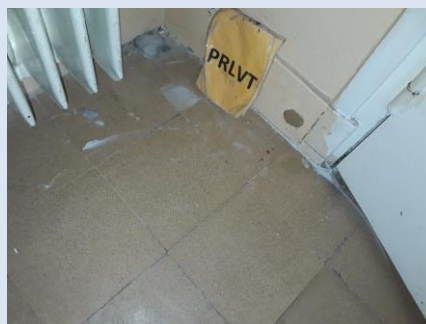
PRELEVEMENT : 8LAK0201P016			
NOM DU CLIENT	NUMERO DU DOSSIER		PIECE OU LOCAL
OPH77	8LAK0201 21/03/2018		Cuisine
ELEMENT	DESCRIPTIF DU LABORATOIRE	DATE DE PRELEVEMENT	NOM DE L'OPERATEUR
Plinthes	Colle beige non séparable + couche plâtréuse blanche non séparable + carrelage	21/03/2018	JULIEN Mickaël
LOCALISATION		RESULTAT	
Mur D		Amiante non détecté
