Rapport de mission de repérage des matériaux et produits contenant de l'amiante avant réalisation de travaux

19 RUE DU DR ROUX

77500 CHELLES

RAPPORT N° :	8LAL0202	Laboratoire d'Analyses :	ITGA
Repérage réalisé le :	07/03/2018	Adresse laboratoire :	3 RUE ARMAND HERPIN LACROIX - CS 46537 35065 RENNES CEDEX
Accompagnateur :		Numéro d'accréditation :	1-5967
Par :	Gaetan BEDEL	Organisme d'assurance professionnelle :	AXA France
N° certificat :	CPDI3869	Adresse assurance :	313 Terrasses de l'Arche 92727 NANTERRE CEDEX
Date d'obtention :	22/04/2016	N° de contrat d'assurance :	10063271004
Organisme certificateur	I.CERT PARC EDONIA - BAT G - RUE DE LA TERRE VICTORIA - 35760 SAINT GREGOIRE	Date de validité :	31/12/2018

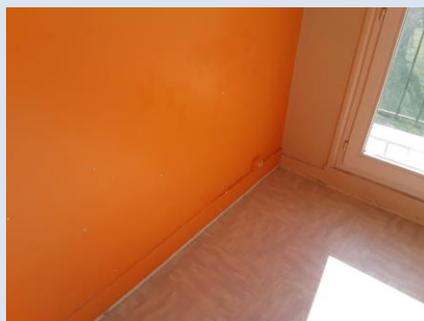
PRELEVEMENT : 8LAL0202P001			
NOM DU CLIENT	NUMERO DU DOSSIER	PIECE OU LOCAL	
OPH77	8LAL0202 07/03/2018	Séjour	
ELEMENT	DESCRIPTIF DU LABORATOIRE	DATE DE PRELEVEMENT	NOM DE L'OPERATEUR
Enduit / Peinture béton	Enduit plâtreux blanc en vrac + peintures multiples non séparable	07/03/2018	BEDEL Gaetan
LOCALISATION		RESULTAT	
Mur A		Amiante non détecté

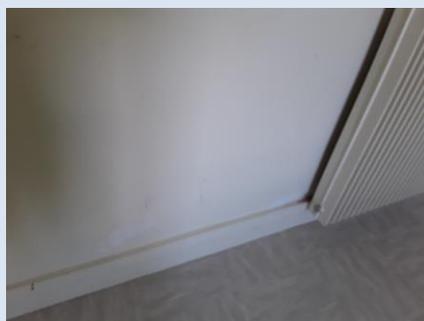
PRELEVEMENT : 8LAL0202P002			
NOM DU CLIENT	NUMERO DU DOSSIER	PIECE OU LOCAL	
OPH77	8LAL0202 07/03/2018	Chambre 1	
ELEMENT	DESCRIPTIF DU LABORATOIRE	DATE DE PRELEVEMENT	NOM DE L'OPERATEUR
Enduit / Peinture	Enduit plâtreux blanc en vrac + peinture non séparable	07/03/2018	BEDEL Gaetan
LOCALISATION		RESULTAT	
Mur A		Amiante non détecté

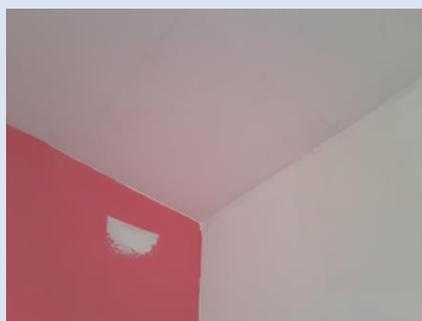
PRELEVEMENT : 8LAL0202P003			
NOM DU CLIENT	NUMERO DU DOSSIER		PIECE OU LOCAL
OPH77	8LAL0202 07/03/2018		Chambre 2
ELEMENT	DESCRIPTIF DU LABORATOIRE	DATE DE PRELEVEMENT	NOM DE L'OPERATEUR
Enduit / Peinture béton	Enduit plâtreux blanc en vrac + peinture non séparable	07/03/2018	BEDEL Gaetan
LOCALISATION		RESULTAT	
Plafonds		Amiante non détecté

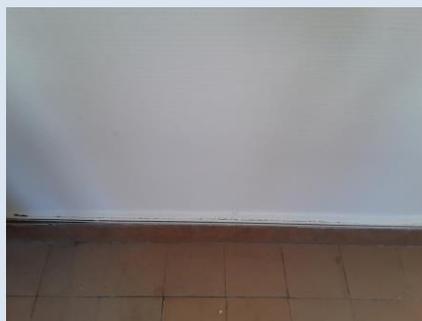
PRELEVEMENT : 8LAL0202P004			
NOM DU CLIENT	NUMERO DU DOSSIER		PIECE OU LOCAL
OPH77	8LAL0202 07/03/2018		Cuisine
ELEMENT	DESCRIPTIF DU LABORATOIRE	DATE DE PRELEVEMENT	NOM DE L'OPERATEUR
Enduit / Peinture béton	Enduit blanc en vrac	07/03/2018	BEDEL Gaetan
LOCALISATION		RESULTAT	
Mur A		Amiante non détecté

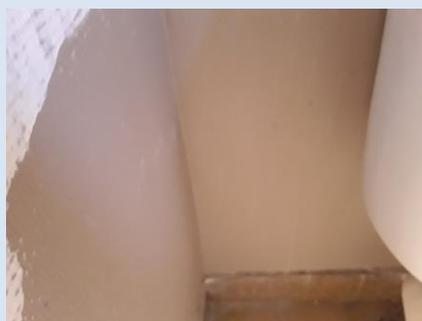
PRELEVEMENT : 8LAL0202P005			
NOM DU CLIENT	NUMERO DU DOSSIER		PIECE OU LOCAL
OPH77	8LAL0202 07/03/2018		WC
ELEMENT	DESCRIPTIF DU LABORATOIRE	DATE DE PRELEVEMENT	NOM DE L'OPERATEUR
Enduit / Peinture	Enduit plâtreux blanc en vrac + peinture non séparable	07/03/2018	BEDEL Gaetan
LOCALISATION		RESULTAT	
Mur A		Amiante non détecté

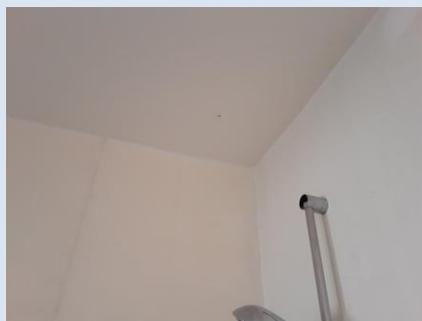
PRELEVEMENT : 8LAL0202P006			
NOM DU CLIENT	NUMERO DU DOSSIER		PIECE OU LOCAL
OPH77	8LAL0202 07/03/2018		Salle de bains
ELEMENT	DESCRIPTIF DU LABORATOIRE	DATE DE PRELEVEMENT	NOM DE L'OPERATEUR
Enduit / Peinture béton	Enduit plâtreux blanc en vrac + peinture non séparable + papier non séparable + matériau gris en faible quantité non séparable	07/03/2018	BEDEL Gaetan
LOCALISATION		RESULTAT	
Plafonds		Amiante non détecté
