## Rapport de mission de repérage des matériaux et produits contenant de l'amiante avant réalisation de travaux

25 RUE DU DR ROUX LGT 1

77500 CHELLES

RAPPORT N° :	8LAO0001	Laboratoire d'Analyses :	ITGA
Repérage réalisé le :	10/01/2018	Adresse laboratoire :	3 RUE ARMAND HERPIN LACROIX - CS 46537 35065 RENNES CEDEX
Accompagnateur :		Numéro d'accréditation :	1-5967
Par :	Tristan BRUNOT	Organisme d'assurance professionnelle :	ALLIANZ
N° certificat :	CPDI 3541	Adresse assurance :	Direction Opérations Entreprises 5C Esplanade Charles de Gaulle 33081 BORDEAUX CEDEX
Date d'obtention :	27/12/2017	N° de contrat d'assurance :	55832566
Organisme certificateur	I.CERT PARC EDONIA - BAT G - RUE DE LA TERRE VICTORIA - 35760 SAINT GREGOIRE	Date de validité :	31/12/2018

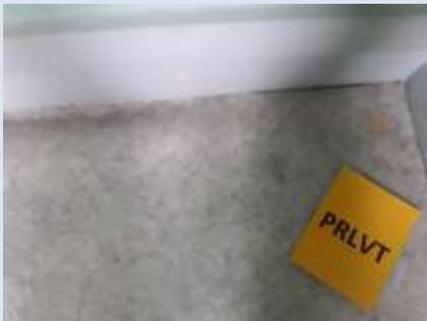
PRELEVEMENT : 8LAO0001P001			
NOM DU CLIENT	NUMERO DU DOSSIER		PIECE OU LOCAL
OPH77	8LAO0001 10/01/2018		Cuisine
ELEMENT	DESCRIPTIF DU LABORATOIRE	DATE DE PRELEVEMENT	NOM DE L'OPERATEUR
Revêtement de sols	Revêtement souple gris + colle polymère jaune non séparable + revêtement souple bleu + revêtement cassant blanc + colle polymère incolore non séparable + peinture en faible quantité non séparable	10/01/2018	BRUNOT Tristan
LOCALISATION		RESULTAT	
Sol		Amiante non détecté	
EMPLACEMENT

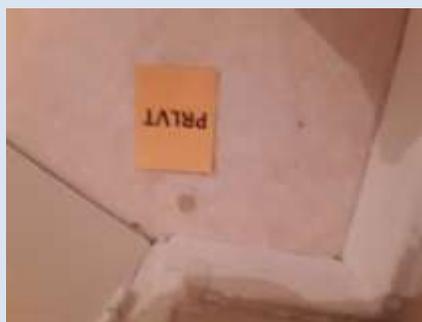
PRELEVEMENT : 8LAO0001P002			
NOM DU CLIENT	NUMERO DU DOSSIER	PIECE OU LOCAL	
OPH77	8LAO0001 10/01/2018	Séjour	
ELEMENT	DESCRIPTIF DU LABORATOIRE	DATE DE PRELEVEMENT	NOM DE L'OPERATEUR
Revêtement souple	Revêtement souple beige + colle polymère jaune non séparable + ragréage gris + colle polymère jaune avec couche en toile non séparable	10/01/2018	BRUNOT Tristan
LOCALISATION		RESULTAT	
Sol		Amiante non détecté

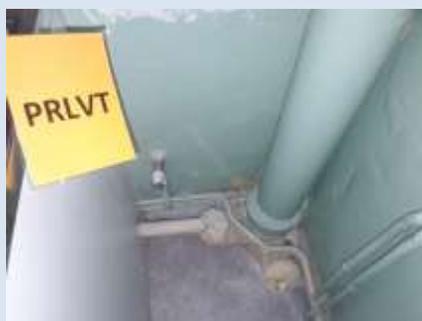
PRELEVEMENT : 8LAO0001P003			
NOM DU CLIENT	NUMERO DU DOSSIER	PIECE OU LOCAL	
OPH77	8LAO0001 10/01/2018	Cuisine	
ELEMENT	DESCRIPTIF DU LABORATOIRE	DATE DE PRELEVEMENT	NOM DE L'OPERATEUR
Enduit béton	Enduit plâtreux blanc en vrac + peintures multiples en faible quantité non séparable	10/01/2018	BRUNOT Tristan
LOCALISATION		RESULTAT	
Mur A		Amiante non détecté

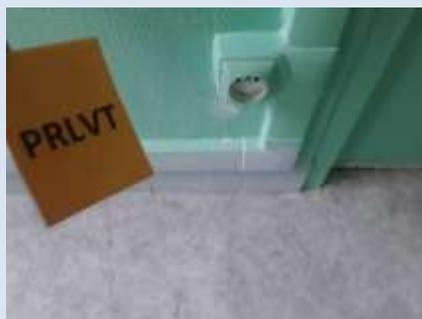
PRELEVEMENT : 8LAO0001P004			
NOM DU CLIENT	NUMERO DU DOSSIER	PIECE OU LOCAL	
OPH77	8LAO0001 10/01/2018	Cuisine	
ELEMENT	DESCRIPTIF DU LABORATOIRE	DATE DE PRELEVEMENT	NOM DE L'OPERATEUR
Enduit	Enduit plâtreux blanc en faible quantité en vrac non séparable + peintures multiples en faible quantité non séparable	10/01/2018	BRUNOT Tristan
LOCALISATION		RESULTAT	
Mur B		Amiante non détecté

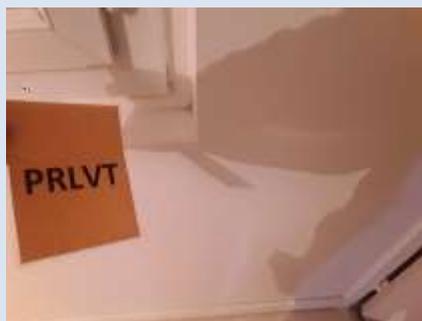
PRELEVEMENT : 8LAO0001P006			
NOM DU CLIENT	NUMERO DU DOSSIER		PIECE OU LOCAL
OPH77	8LAO0001 10/01/2018		Séjour
ELEMENT	DESCRIPTIF DU LABORATOIRE	DATE DE PRELEVEMENT	NOM DE L'OPERATEUR
Enduit / Calicot	Enduit plâtreux blanc en vrac + papier en faible quantité non séparable + peinture en faible quantité non séparable	10/01/2018	BRUNIoT Tristan
LOCALISATION		RESULTAT	
Mur B		Amiante non détecté

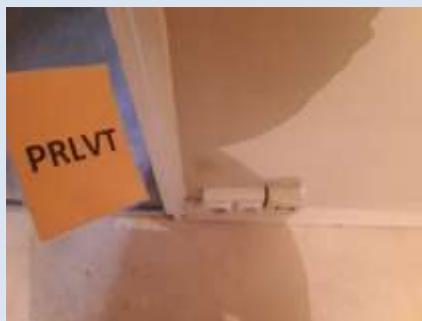
PRELEVEMENT : 8LAO0001P007			
NOM DU CLIENT	NUMERO DU DOSSIER		PIECE OU LOCAL
OPH77	8LAO0001 10/01/2018		Séjour
ELEMENT	DESCRIPTIF DU LABORATOIRE	DATE DE PRELEVEMENT	NOM DE L'OPERATEUR
Enduit béton	Enduit plâtreux blanc en vrac + peintures multiples non séparable	10/01/2018	BRUNIoT Tristan
LOCALISATION		RESULTAT	
Mur D		Amiante non détecté

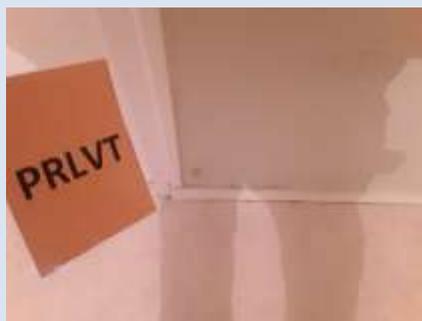
PRELEVEMENT : 8LAO0001P008			
NOM DU CLIENT	NUMERO DU DOSSIER		PIECE OU LOCAL
OPH77	8LAO0001 10/01/2018		Séjour
ELEMENT	DESCRIPTIF DU LABORATOIRE	DATE DE PRELEVEMENT	NOM DE L'OPERATEUR
Enduit	Enduit plâtreux blanc en faible quantité en vrac non séparable + peinture en faible quantité non séparable	10/01/2018	BRUNIoT Tristan
LOCALISATION		RESULTAT	
Mur C		Amiante non détecté
