Rapport de mission de repérage des matériaux et produits contenant de l'amiante avant réalisation de travaux

Norme NF X 46-020 V .2017

25 RUE DU DOCTEUR ROUX

77500 CHELLES

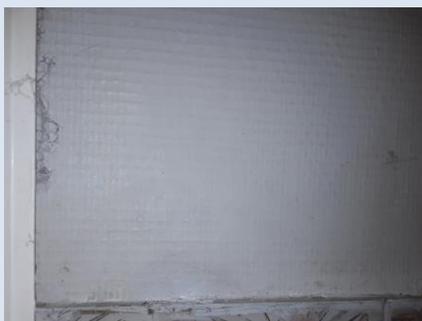
PRELEVEMENT : 8LAO0401P001			
NOM DU CLIENT	NUMERO DU DOSSIER		PIECE OU LOCAL
OPH77	8LAO0401 13/09/2019		WC (Rez de chaussée)
ELEMENT	DESCRIPTIF DU LABORATOIRE	DATE DE PRELEVEMENT	NOM DE L'OPERATEUR
Béton	Enduit plâtreux blanc en vrac + peinture avec couche en toile non séparable	13/09/2019	LEITE LOPES Alain
LOCALISATION		RESULTAT	
Mur A		Amiante non détecté

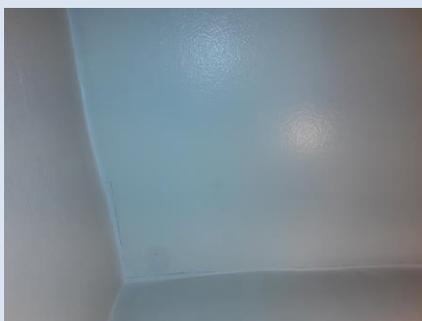
PRELEVEMENT : 8LAO0401P002			
NOM DU CLIENT	NUMERO DU DOSSIER		PIECE OU LOCAL
OPH77	8LAO0401 13/09/2019		WC (Rez de chaussée)
ELEMENT	DESCRIPTIF DU LABORATOIRE	DATE DE PRELEVEMENT	NOM DE L'OPERATEUR
Enduit / Peinture béton	Enduit plâtreux blanc en vrac + peinture non séparable	13/09/2019	LEITE LOPES Alain
LOCALISATION		RESULTAT	
Plafond		Amiante non détecté

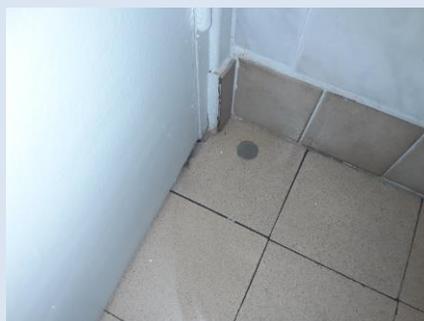
PRELEVEMENT : 8LAO0401P004			
NOM DU CLIENT	NUMERO DU DOSSIER		PIECE OU LOCAL
OPH77	8LAO0401 13/09/2019		WC (Rez de chaussée)
ELEMENT	DESCRIPTIF DU LABORATOIRE	DATE DE PRELEVEMENT	NOM DE L'OPERATEUR
Carrelage	Colle grise	13/09/2019	LEITE LOPES Alain
LOCALISATION		RESULTAT	
Sol		Fr1:Amiante non détecté

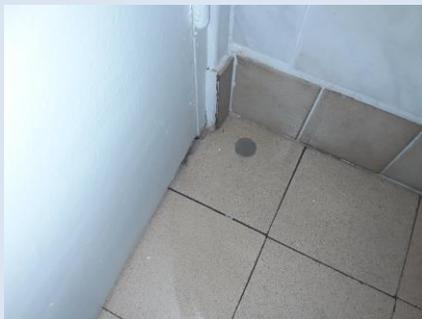
PRELEVEMENT : 8LAO0401P004			
NOM DU CLIENT	NUMERO DU DOSSIER		PIECE OU LOCAL
OPH77	8LAO0401 13/09/2019		WC (Rez de chaussée)
ELEMENT	DESCRIPTIF DU LABORATOIRE	DATE DE PRELEVEMENT	NOM DE L'OPERATEUR
Carrelage	Carrelage	13/09/2019	LEITE LOPES Alain
LOCALISATION		RESULTAT	
Sol		Fr2:Amiante non détecté

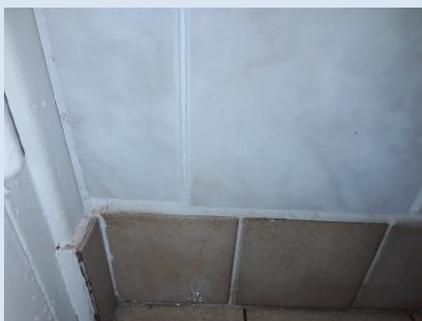
PRELEVEMENT : 8LAO0401P005			
NOM DU CLIENT	NUMERO DU DOSSIER		PIECE OU LOCAL
OPH77	8LAO0401 13/09/2019		WC (Rez de chaussée)
ELEMENT	DESCRIPTIF DU LABORATOIRE	DATE DE PRELEVEMENT	NOM DE L'OPERATEUR
Plinthes	Colle beige	13/09/2019	LEITE LOPES Alain
LOCALISATION		RESULTAT	
Mur A		Fr1:Amiante non détecté

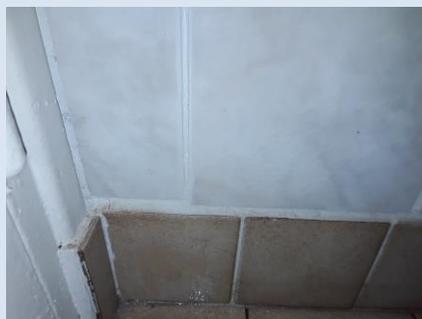
PRELEVEMENT : 8LAO0401P005			
NOM DU CLIENT	NUMERO DU DOSSIER		PIECE OU LOCAL
OPH77	8LAO0401 13/09/2019		WC (Rez de chaussée)
ELEMENT	DESCRIPTIF DU LABORATOIRE	DATE DE PRELEVEMENT	NOM DE L'OPERATEUR
Plinthes	Carrelage	13/09/2019	LEITE LOPES Alain
LOCALISATION		RESULTAT	
Mur A		Fr2:Amiante non détecté

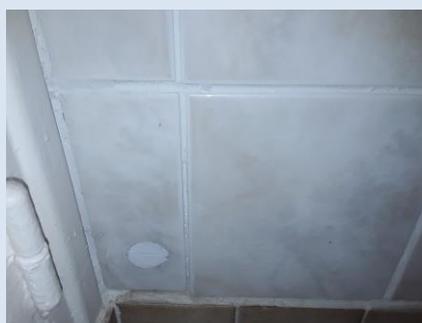
PRELEVEMENT : 8LAO0401P006			
NOM DU CLIENT	NUMERO DU DOSSIER		PIECE OU LOCAL
OPH77	8LAO0401 13/09/2019		WC (Rez de chaussée)
ELEMENT	DESCRIPTIF DU LABORATOIRE	DATE DE PRELEVEMENT	NOM DE L'OPERATEUR
Faïence 1	Colle beige	13/09/2019	LEITE LOPES Alain
LOCALISATION		RESULTAT	
Mur A		Fr1:Amiante non détecté

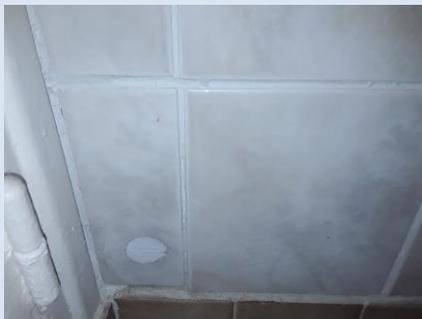
PRELEVEMENT : 8LAO0401P006			
NOM DU CLIENT	NUMERO DU DOSSIER		PIECE OU LOCAL
OPH77	8LAO0401 13/09/2019		WC (Rez de chaussée)
ELEMENT	DESCRIPTIF DU LABORATOIRE	DATE DE PRELEVEMENT	NOM DE L'OPERATEUR
Faïence 1	Carrelage	13/09/2019	LEITE LOPES Alain
LOCALISATION		RESULTAT	
Mur A		Fr2:Amiante non détecté

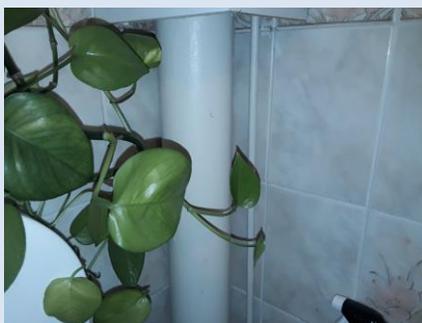
PRELEVEMENT : 8LAO0401P007			
NOM DU CLIENT	NUMERO DU DOSSIER		PIECE OU LOCAL
OPH77	8LAO0401 13/09/2019		WC (Rez de chaussée)
ELEMENT	DESCRIPTIF DU LABORATOIRE	DATE DE PRELEVEMENT	NOM DE L'OPERATEUR
Conduit Metal		13/09/2019	LEITE LOPES Alain
LOCALISATION		RESULTAT	
Colonnes de chutes		Non Analysé

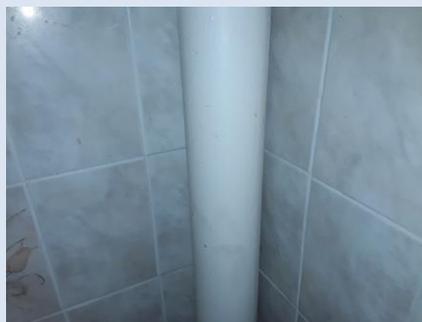
PIECE	ETAGE	ELEMENTS	DESCRIPTIF LABORATOIRE	REPERAGE	Echantillon	METHODE	ETAT	RESULTAT
WC	Rez de chaussée	Conduit Amiante ciment		Colonnes de chutes	8LAO0401P008	JP	BON ETAT	Amiante détectée

PIECE	ETAGE	ELEMENTS	DESCRIPTIF LABORATOIRE	Echantillon	REPERAGE	ETAT	RESULTAT	METHODE
WC	Rez de chaussée	Conduit Amiante ciment		8LAO0401P008	Colonnes de chutes	BON ETAT	Amiante détectée	JP

PRELEVEMENT : 8LAO0401P008			
NOM DU CLIENT	NUMERO DU DOSSIER		PIECE OU LOCAL
OPH77	8LAO0401 13/09/2019		WC (Rez de chaussée)
ELEMENT	DESCRIPTIF DU LABORATOIRE	DATE DE PRELEVEMENT	NOM DE L'OPERATEUR
Conduit Amiante ciment		13/09/2019	LEITE LOPES Alain
LOCALISATION		RESULTAT	
Colonnes de chutes		Amiante détectée

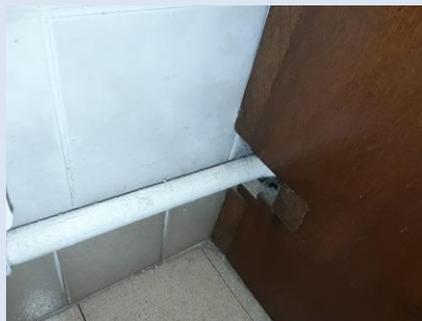
PRELEVEMENT : 8LAO0401P009			
NOM DU CLIENT	NUMERO DU DOSSIER		PIECE OU LOCAL
OPH77	8LAO0401 13/09/2019		WC (Rez de chaussée)
ELEMENT	DESCRIPTIF DU LABORATOIRE	DATE DE PRELEVEMENT	NOM DE L'OPERATEUR
Peinture	Peintures multiples en vrac	13/09/2019	LEITE LOPES Alain
LOCALISATION		RESULTAT	
Réseaux de distribution		Amiante non détecté
