Rapport de mission de repérage des matériaux et produits contenant de l'amiante avant réalisation de travaux

10 RUE ST HUBERT

77500 CHELLES

RAPPORT N° :	8LAA-PCI	Laboratoire d'Analyses :	ITGA
Repérage réalisé le :	16/10/2017	Adresse laboratoire :	3 RUE ARMAND HERPIN LACROIX - CS 46537 35065 RENNES CEDEX
Accompagnateur :		Numéro d'accréditation :	1-5967
Par :	Mickaël JULIEN	Organisme d'assurance professionnelle :	ALLIANZ
N° certificat :	CPDI 4129	Adresse assurance :	Direction Opérations Entreprises 5C Esplanade Charles de Gaulle 33081 BORDEAUX CEDEX
Date d'obtention :	01/01/2017	N° de contrat d'assurance :	55897385
Organisme certificateur	I.CERT Parc Edonia - Bâtiment G - Rue de la Terre Victoria - 35760 SAINT-GREGOIRE	Date de validité :	31/12/2017

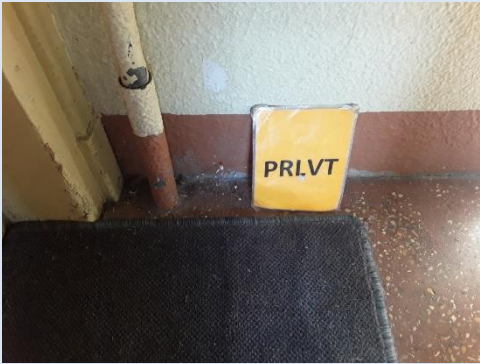
PRELEVEMENT : 8LAA-PCIP003			
NOM DU CLIENT	NUMERO DU DOSSIER		PIECE OU LOCAL
OPH77	8LAA-PCI 16/10/2017		Palier 1
ELEMENT	DESCRIPTIF DU LABORATOIRE	DATE DE PRELEVEMENT	NOM DE L'OPERATEUR
Enduit béton	Enduit plâtreux blanc en vrac + enduit gris en faible quantité non séparable + peintures multiples non séparable	16/10/2017	JULIEN Mickaël
LOCALISATION		RESULTAT	
Mur B		Amiante détecté (Chrysotile)	
EMPLACEMENT

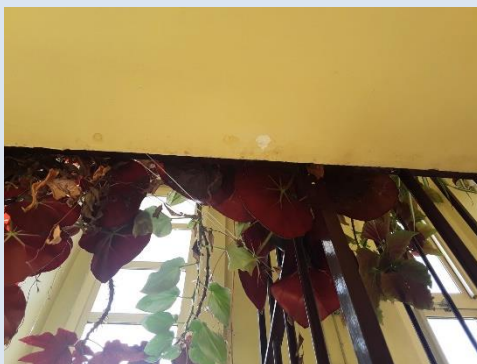
PRELEVEMENT : 8LAA-PCIP008			
NOM DU CLIENT	NUMERO DU DOSSIER		PIECE OU LOCAL
OPH77	8LAA-PCI 16/10/2017		Palier 3
ELEMENT	DESCRIPTIF DU LABORATOIRE	DATE DE PRELEVEMENT	NOM DE L'OPERATEUR
Enduit béton	Enduit plâtreux blanc en vrac + peintures multiples non séparable	16/10/2017	JULIEN Mickaël
LOCALISATION		RESULTAT	
Plafond		Amiante non détecté

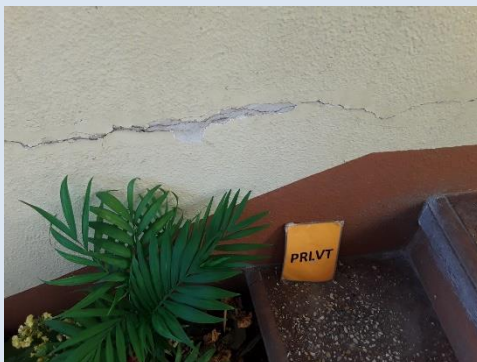
PRELEVEMENT : 8LAA-PCIP009			
NOM DU CLIENT	NUMERO DU DOSSIER		PIECE OU LOCAL
OPH77	8LAA-PCI 16/10/2017		Palier 4
ELEMENT	DESCRIPTIF DU LABORATOIRE	DATE DE PRELEVEMENT	NOM DE L'OPERATEUR
Enduit béton	Enduit plâtreux blanc en faible quantité en vrac + peintures multiples non séparable	16/10/2017	JULIEN Mickaël
LOCALISATION		RESULTAT	
Mur B		Amiante détecté (Chrysotile)

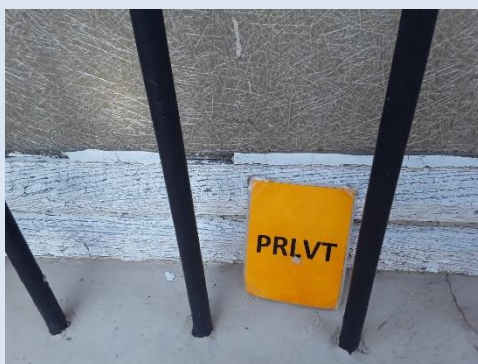
PRELEVEMENT : 8LAA-PCIP012			
NOM DU CLIENT	NUMERO DU DOSSIER		PIECE OU LOCAL
OPH77	8LAA-PCI 16/10/2017		Stockage
ELEMENT	DESCRIPTIF DU LABORATOIRE	DATE DE PRELEVEMENT	NOM DE L'OPERATEUR
Mastic de vitrage	Matériau compact beige avec poussières + peintures multiples non séparable	16/10/2017	JULIEN Mickaël
LOCALISATION		RESULTAT	
Fenêtres bois		Amiante non détecté

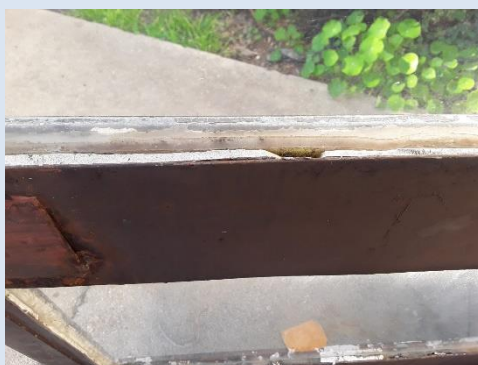
PRELEVEMENT : 8LAA-PCIP013			
NOM DU CLIENT	NUMERO DU DOSSIER		PIECE OU LOCAL
OPH77	8LAA-PCI 16/10/2017		Hall
ELEMENT	DESCRIPTIF DU LABORATOIRE	DATE DE PRELEVEMENT	NOM DE L'OPERATEUR
Mastic de vitrage	Matériau compact gris avec poussières + peintures multiples non séparable	16/10/2017	JULIEN Mickaël
LOCALISATION		RESULTAT	
Porte		Amiante non détecté

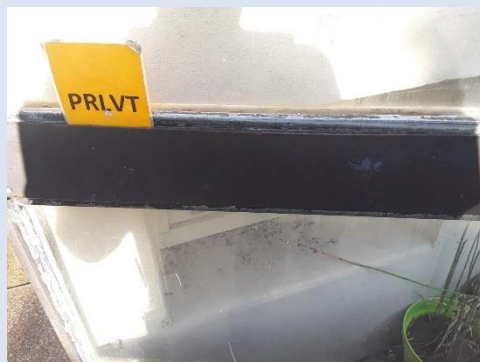
PRELEVEMENT : 8LAA-PCIP014			
NOM DU CLIENT	NUMERO DU DOSSIER		PIECE OU LOCAL
OPH77	8LAA-PCI 16/10/2017		Hall
ELEMENT	DESCRIPTIF DU LABORATOIRE	DATE DE PRELEVEMENT	NOM DE L'OPERATEUR
Peinture	Peinture en faible quantité	16/10/2017	JULIEN Mickaël
LOCALISATION		RESULTAT	
Porte		Amiante non détecté

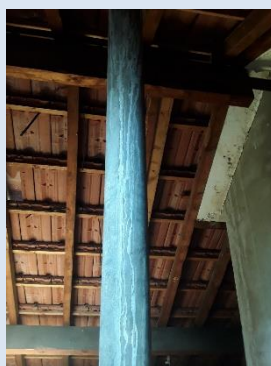
PRELEVEMENT : 8LAA-PCIP015			
NOM DU CLIENT	NUMERO DU DOSSIER		PIECE OU LOCAL
OPH77	8LAA-PCI 16/10/2017		Combles
ELEMENT	DESCRIPTIF DU LABORATOIRE	DATE DE PRELEVEMENT	NOM DE L'OPERATEUR
Conduit Amiante ciment		16/10/2017	JULIEN Mickaël
LOCALISATION		RESULTAT	
Conduits
