Rapport de mission de repérage des matériaux et produits contenant de l'amiante avant réalisation de travaux

14 RUE ST HUBERT

77500 CHELLES

RAPPORT N° :	8LAC-PCI	Laboratoire d'Analyses :	ITGA
Repérage réalisé le :	16/10/2017	Adresse laboratoire :	3 RUE ARMAND HERPIN LACROIX - CS 46537 35065 RENNES CEDEX
Accompagnateur :		Numéro d'accréditation :	1-5967
Par :	Mickaël JULIEN	Organisme d'assurance professionnelle :	ALLIANZ
N° certificat :	CPDI 4129	Adresse assurance :	Direction Opérations Entreprises 5C Esplanade Charles de Gaulle 33081 BORDEAUX CEDEX
Date d'obtention :	01/01/2017	N° de contrat d'assurance :	55897385
Organisme certificateur	I.CERT Parc Edonia - Bâtiment G - Rue de la Terre Victoria - 35760 SAINT-GREGOIRE	Date de validité :	31/12/2017

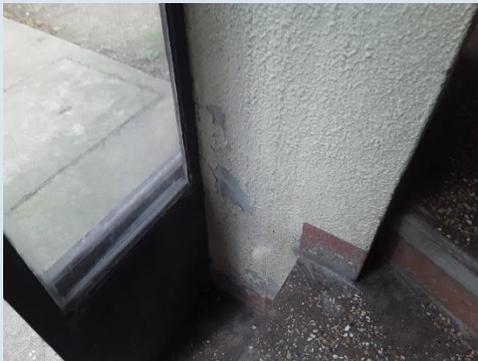
PRELEVEMENT : 8LAC-PCIP001			
NOM DU CLIENT	NUMERO DU DOSSIER		PIECE OU LOCAL
OPH77	8LAC-PCI 16/10/2017		Palier
ELEMENT	DESCRIPTIF DU LABORATOIRE	DATE DE PRELEVEMENT	NOM DE L'OPERATEUR
Enduit béton	Enduit plâtreux blanc en vrac non séparable + Peintures multiples non séparable	16/10/2017	JULIEN Mickaël
LOCALISATION		RESULTAT	
Mur A		Amiante non détecté	
EMPLACEMENT

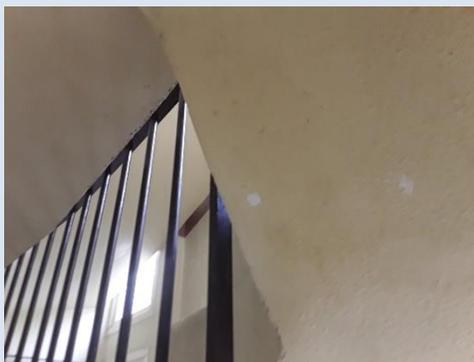
PRELEVEMENT : 8LAC-PCIP002			
NOM DU CLIENT	NUMERO DU DOSSIER		PIECE OU LOCAL
OPH77	8LAC-PCI 16/10/2017		Palier
ELEMENT	DESCRIPTIF DU LABORATOIRE	DATE DE PRELEVEMENT	NOM DE L'OPERATEUR
Enduit béton	Enduit plâtreux blanc en vrac non séparable + Peintures multiples non séparable	16/10/2017	JULIEN Mickaël

LOCALISATION	RESULTAT
Plafond	Amiante non détecté

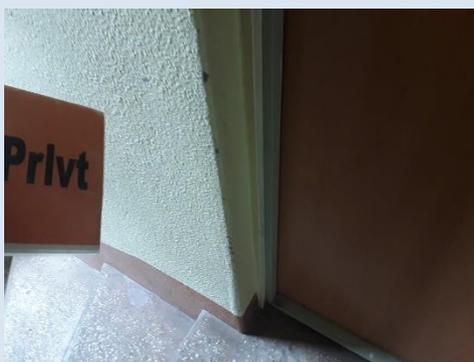
PRELEVEMENT : 8LAC-PCIP003			
NOM DU CLIENT	NUMERO DU DOSSIER		PIECE OU LOCAL
OPH77	8LAC-PCI 16/10/2017		Palier 1
ELEMENT	DESCRIPTIF DU LABORATOIRE	DATE DE PRELEVEMENT	NOM DE L'OPERATEUR
Enduit béton	Enduit plâtreux blanc en vrac non séparable + Peintures multiples non séparable	16/10/2017	JULIEN Mickaël

LOCALISATION	RESULTAT
Mur B	Amiante non détecté

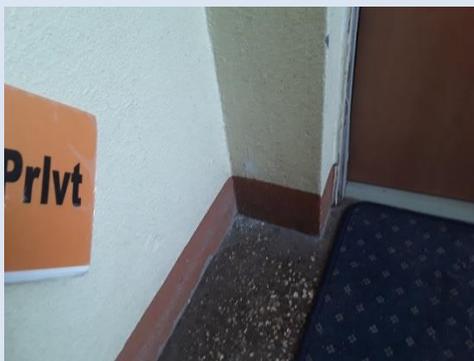
PRELEVEMENT : 8LAC-PCIP006			
NOM DU CLIENT	NUMERO DU DOSSIER		PIECE OU LOCAL
OPH77	8LAC-PCI 16/10/2017		Palier 2
ELEMENT	DESCRIPTIF DU LABORATOIRE	DATE DE PRELEVEMENT	NOM DE L'OPERATEUR
Enduit béton	Enduit plâtreux blanc en vrac non séparable + Peinture non séparable	16/10/2017	JULIEN Mickaël
LOCALISATION		RESULTAT	
Plafond		Amiante non détecté

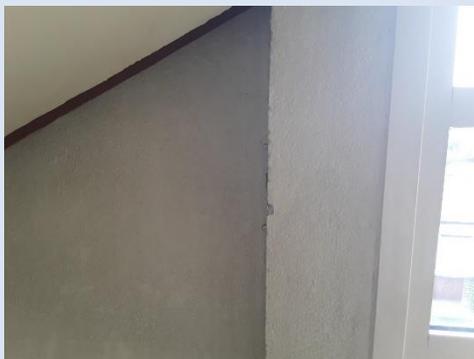
PRELEVEMENT : 8LAC-PCIP007			
NOM DU CLIENT	NUMERO DU DOSSIER		PIECE OU LOCAL
OPH77	8LAC-PCI 16/10/2017		Palier 3
ELEMENT	DESCRIPTIF DU LABORATOIRE	DATE DE PRELEVEMENT	NOM DE L'OPERATEUR
Enduit béton	Enduit plâtreux blanc en vrac avec poussières non séparable + Peinture non séparable	16/10/2017	JULIEN Mickaël
LOCALISATION		RESULTAT	
Mur C		Amiante non détecté

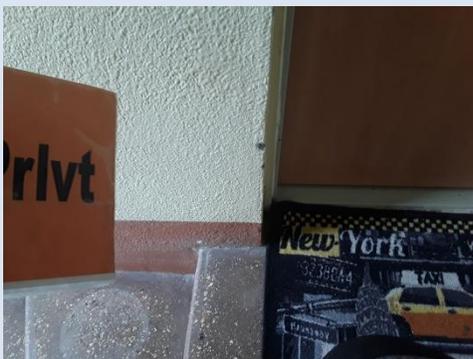
PRELEVEMENT : 8LAC-PCIP009			
NOM DU CLIENT	NUMERO DU DOSSIER		PIECE OU LOCAL
OPH77	8LAC-PCI 16/10/2017		Palier 4
ELEMENT	DESCRIPTIF DU LABORATOIRE	DATE DE PRELEVEMENT	NOM DE L'OPERATEUR
Enduit béton	Enduit gris en vrac	16/10/2017	JULIEN Mickaël
LOCALISATION		RESULTAT	
Mur A		Amiante non détecté

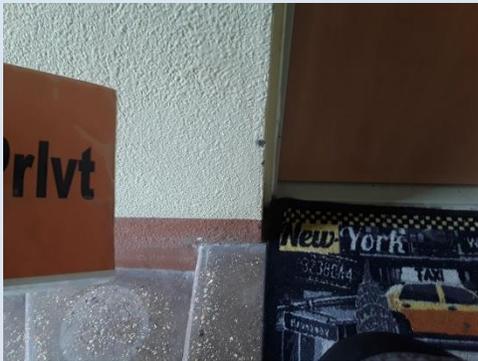
PIECE	ETAGE	ELEMENTS	DESCRIPTIF LABORATOIRE	REPERAGE	Echantillon	METHODE	ETAT	RESULTAT
Palier 4		Enduit béton	Peintures multiples	Mur A	8LAC-PCIP009	RESULTAT ANALYSE	BON ETAT	Amiante détecté (Chrysotile)
Palier 2		Enduit / Peinture béton	Matériau gris en vrac non séparable + enduit plâtreux blanc en faible quantité non séparable + peinture non séparable	Mur A	8LAC-PCIP005	RESULTAT ANALYSE	BON ETAT	Amiante détecté (Chrysotile)
Palier 4		Enduit béton	Peintures multiples	Mur A	8LAC-PCIP009	ZSO	BON ETAT	Amiante détecté (Chrysotile)
Palier 4		Enduit béton	Peintures multiples	Mur B	8LAC-PCIP009	ZSO	BON ETAT	Amiante détecté (Chrysotile)
Palier 4		Enduit béton	Peintures multiples	Mur C	8LAC-PCIP009	ZSO	BON ETAT	Amiante détecté (Chrysotile)
Palier 4		Enduit béton	Peintures multiples	Mur D	8LAC-PCIP009	ZSO	BON ETAT	Amiante détecté (Chrysotile)

PRELEVEMENT : 8LAC-PCIP009			
NOM DU CLIENT	NUMERO DU DOSSIER		PIECE OU LOCAL
OPH77	8LAC-PCI 16/10/2017		Palier 4
ELEMENT	DESCRIPTIF DU LABORATOIRE	DATE DE PRELEVEMENT	NOM DE L'OPERATEUR
Enduit béton	Peintures multiples	16/10/2017	JULIEN Mickaël
LOCALISATION		RESULTAT	
Mur A		Amiante détecté (Chrysotile)	
EMPLACEMENT

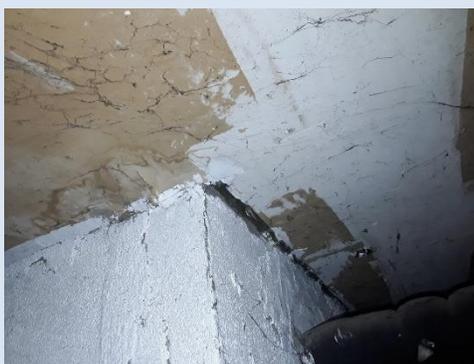
PRELEVEMENT : 8LAC-PCIP011			
NOM DU CLIENT	NUMERO DU DOSSIER		PIECE OU LOCAL
OPH77	8LAC-PCI 16/10/2017		Local 1
ELEMENT	DESCRIPTIF DU LABORATOIRE	DATE DE PRELEVEMENT	NOM DE L'OPERATEUR
Enduit / Calicot	Enduit plâtreux blanc en vrac + Peinture non séparable + carton non séparable	16/10/2017	JULIEN Mickaël

LOCALISATION	RESULTAT
Plafond	Amiante non détecté

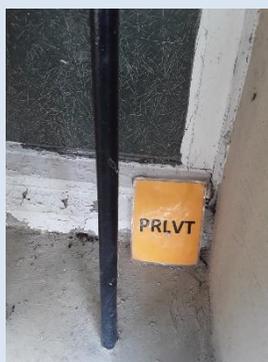
PRELEVEMENT : 8LAC-PCIP012			
NOM DU CLIENT	NUMERO DU DOSSIER		PIECE OU LOCAL
OPH77	8LAC-PCI 16/10/2017		Local 1
ELEMENT	DESCRIPTIF DU LABORATOIRE	DATE DE PRELEVEMENT	NOM DE L'OPERATEUR
Mastic de vitrage	Matériau gris en vrac non séparable + peintures multiples non séparable	16/10/2017	JULIEN Mickaël

LOCALISATION	RESULTAT
Fenêtres	Amiante non détecté

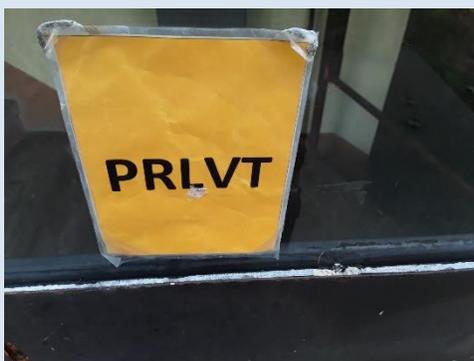
PRELEVEMENT : 8LAC-PCIP013			
NOM DU CLIENT	NUMERO DU DOSSIER		PIECE OU LOCAL
OPH77	8LAC-PCI 16/10/2017		Hall
ELEMENT	DESCRIPTIF DU LABORATOIRE	DATE DE PRELEVEMENT	NOM DE L'OPERATEUR
Mastic de vitrage	Matériau beige en vrac non séparable + peintures multiples non séparable	16/10/2017	JULIEN Mickaël
LOCALISATION		RESULTAT	
Porte		Amiante non détecté
